BRANDTEKNISK RAPPORT VEDR. SVENDBORG KOMMUNE –ALDERSRO PLEJECENTER

Dato : 11-05-2021
Version : 2
Projektnummer : RE33240-001
Projektadresse : Aldersro 8, 5700 Svendborg

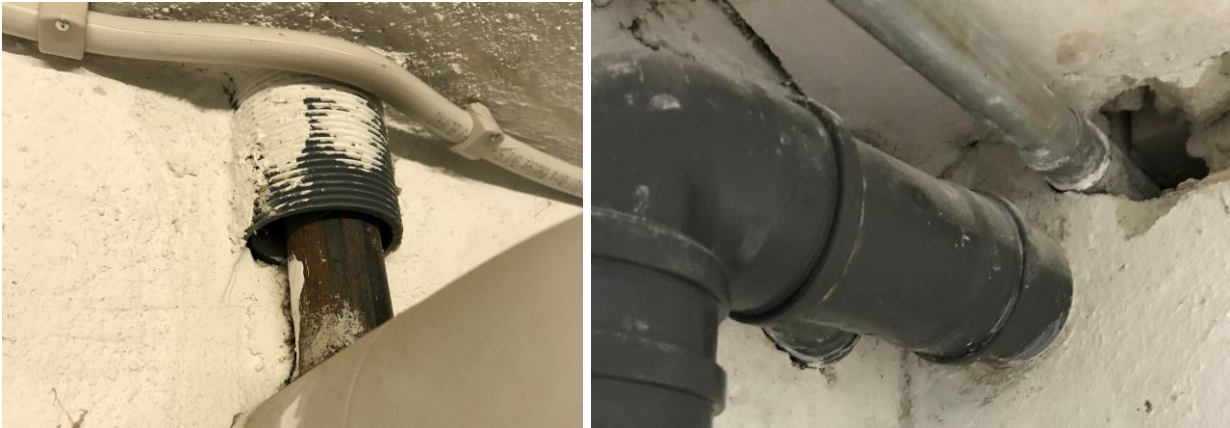
Herunder ses aktuelle eksempler på manglende brandtætning omkring gennemføringer i brandadskillende bygningsdele i det aktuelle byggeri.

Figur 1: Manglende brandtætning ved installationsgennemføring

"Stk. 2: Åbninger i brandsektionsafgrænsende vægge og etageadskillelser skal lukkes med dør, port eller lem mindst som BD-dør 60. Gennemføringer for rør, kanaler og andre installationer skal lukkes tæt på en sådan måde, at sektionsafgrænsningens brandmæssige egenskaber ikke forringes, hvilket også gør sig gældende for brandcelleadskillende bygningsdele."

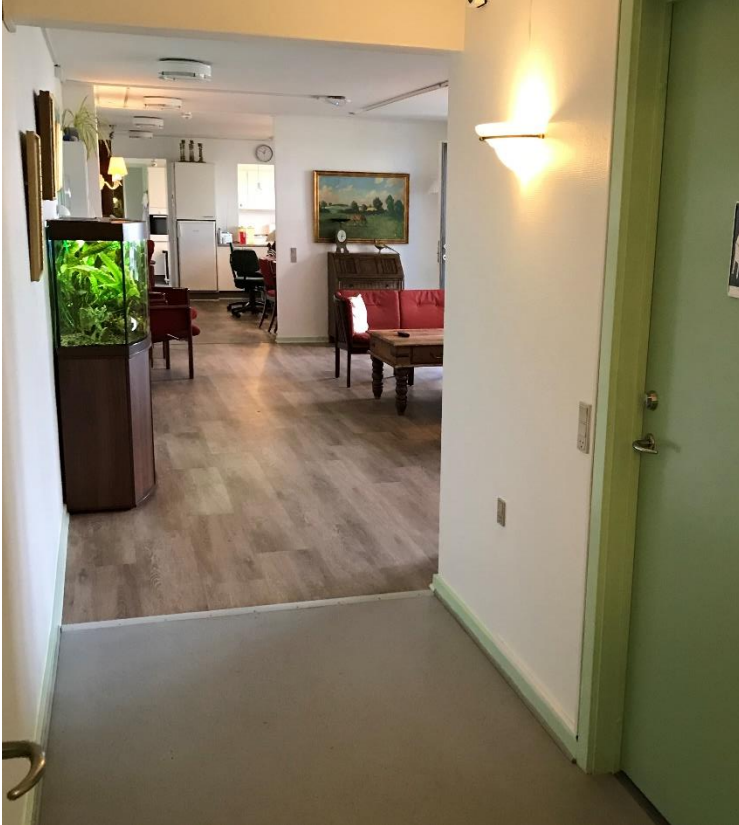
Figur 2: Manglende fribredde på 2.4 m, jf. BR82 pkt. 6.11.4 stk. 2.

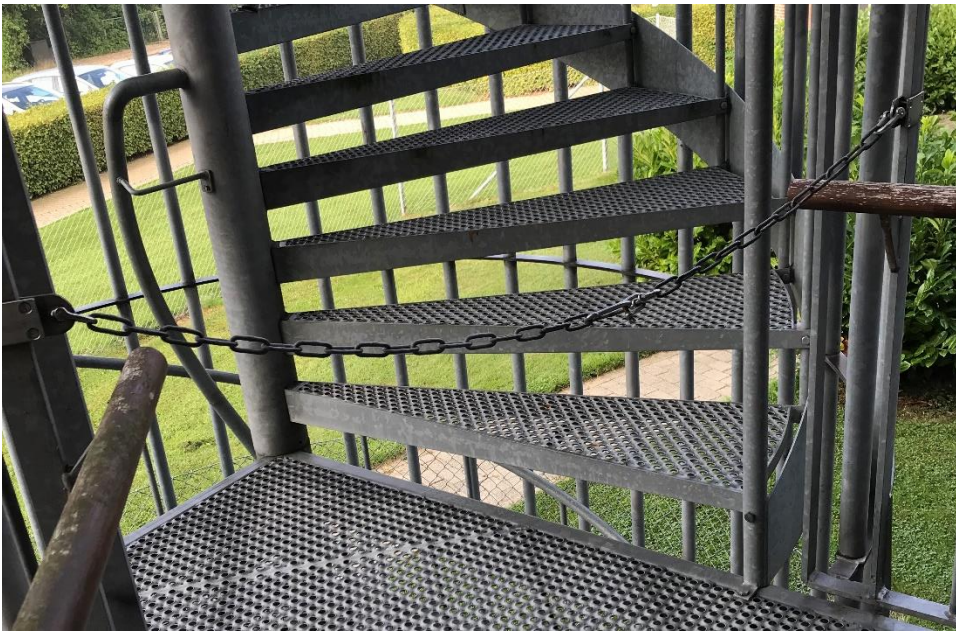
Figur 6: Adgangen til flugtvejstrappen er udført med en kæde som vanskeligt kan passeres. Sikringen skal udføres på en måde så den med et enkelt greb kan åbnes.

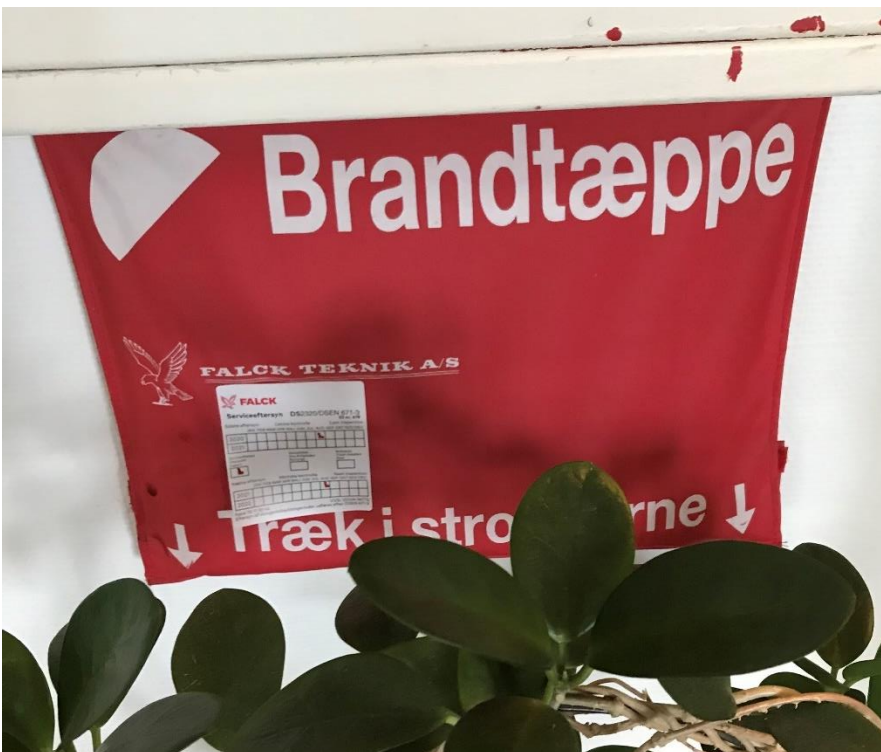
Figur 7: Brandtæppe er ikke frit tilgængeligt
