# BRANDTEKNISK RAPPORT VEDR. SVENDBORG KOMMUNE – BRYGHUSET PLEJECENTER

**Dato** : 11-05-2021  
**Version** : 2  
**Projektnummer** : RE33240-001  
**Projektadresse** : Bryghusvej 2, 5700 Svendborg

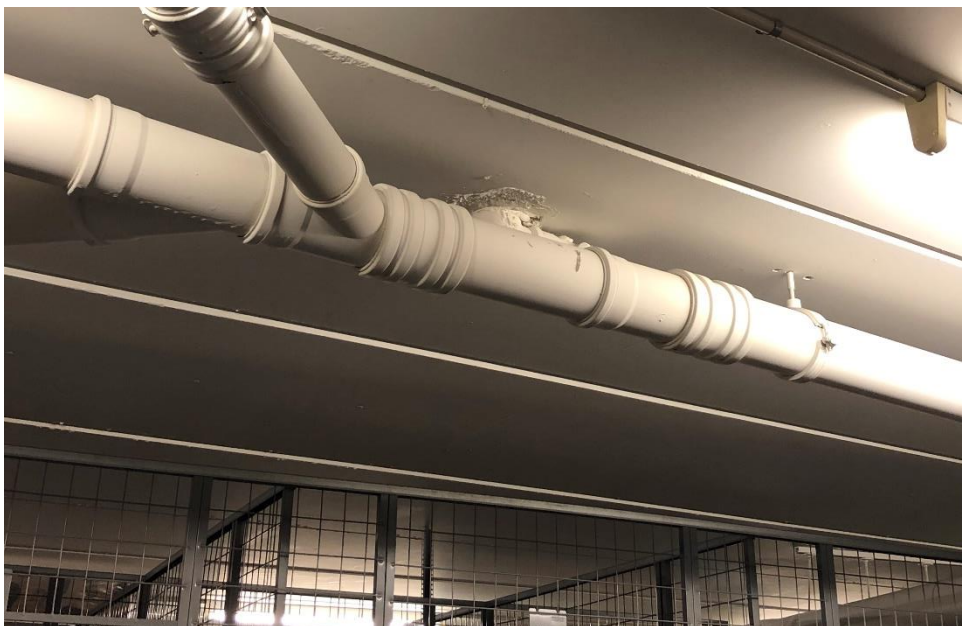
Figur 1: Manglende brandsikring og brandtætning ved faldstammer/afløb udført i plast i kælder

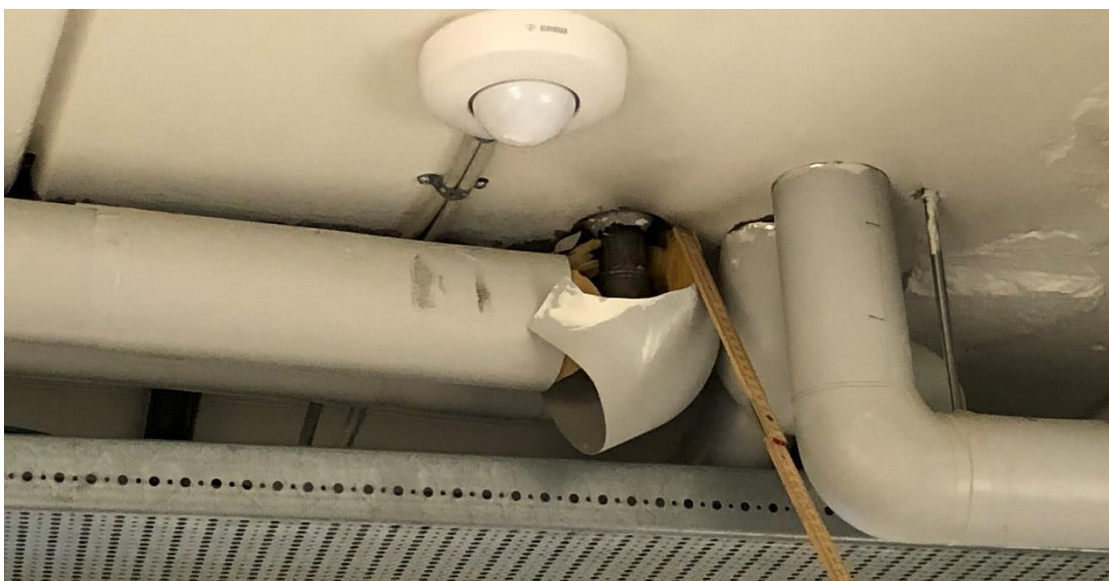
Figur 2: Manglende brandtætning ved installationsgennemføring i kælder/underetage

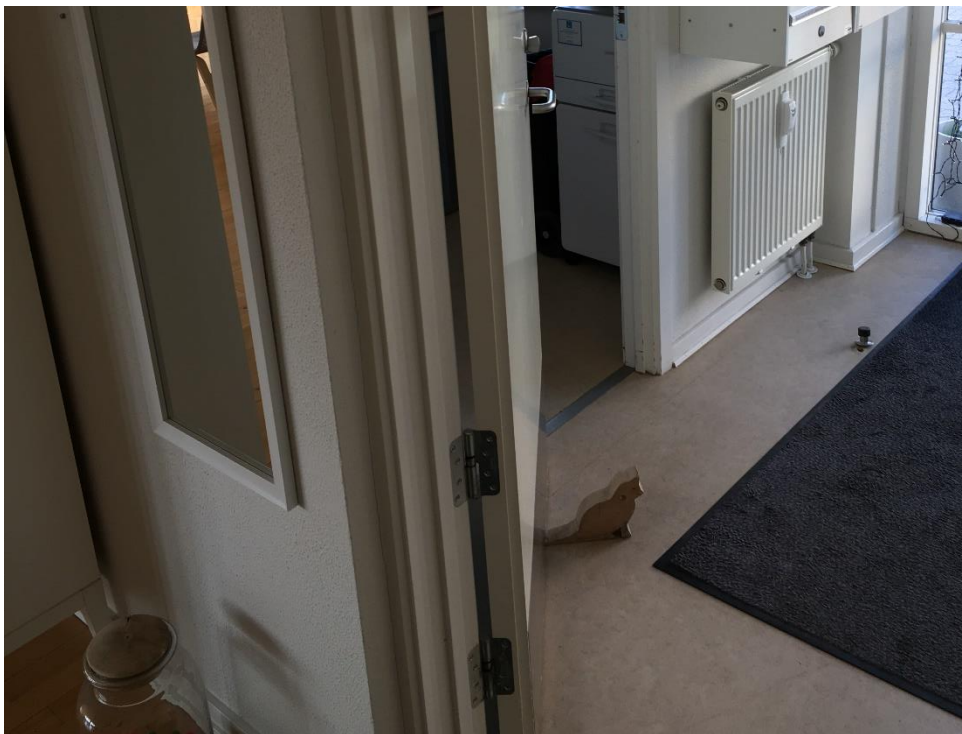
Figur 3: Branddør fastholdt i åben stilling med træfigur. Når der er behov for at fastholde branddøre i åben stilling, skal disse døre udføres med et automatisk branddørlukningsanlæg (ABDL-anlæg).

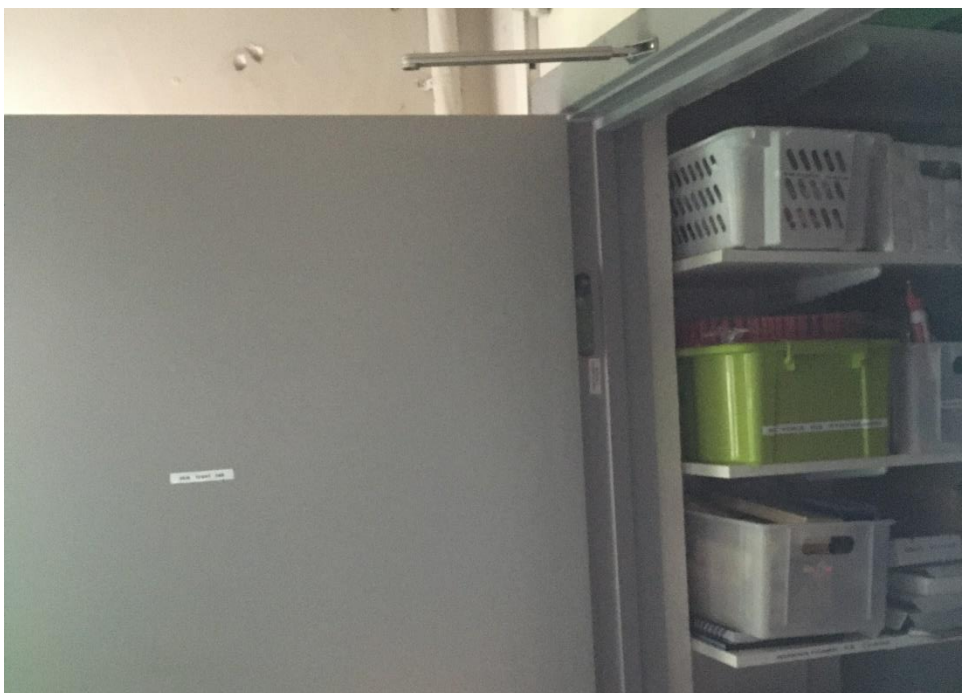
Figur 4: På branddør mellem fra depot til teknikrum er selvlukkemekanismen sat ud af funktion. Når der er behov for at fastholde branddøre i åben stilling, skal disse døre udføres med et automatisk branddørlukningsanlæg (ABDL-anlæg).
