BRANDTEKNISK RAPPORT VEDR. SVENDBORG KOMMUNE – PLEJECENTER CAROLINE AMALIELUND

Dato : 11-05-2021
Version : 3
Projektnummer : RE33240-001
Projektadresse : Caroline Amalievej 13, 5700 Svendborg

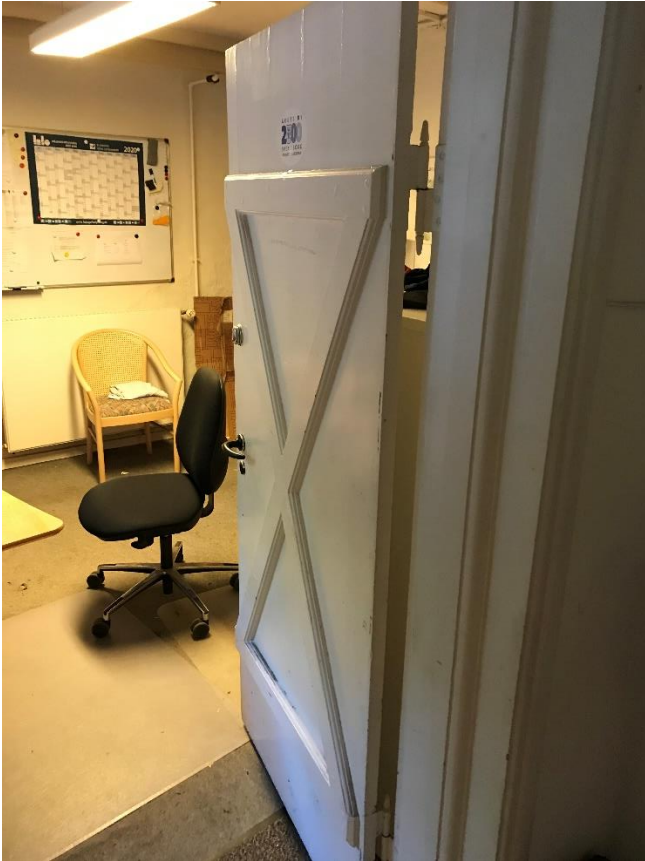
Figur 4: Manglende brandteknisk klassifikation af dør

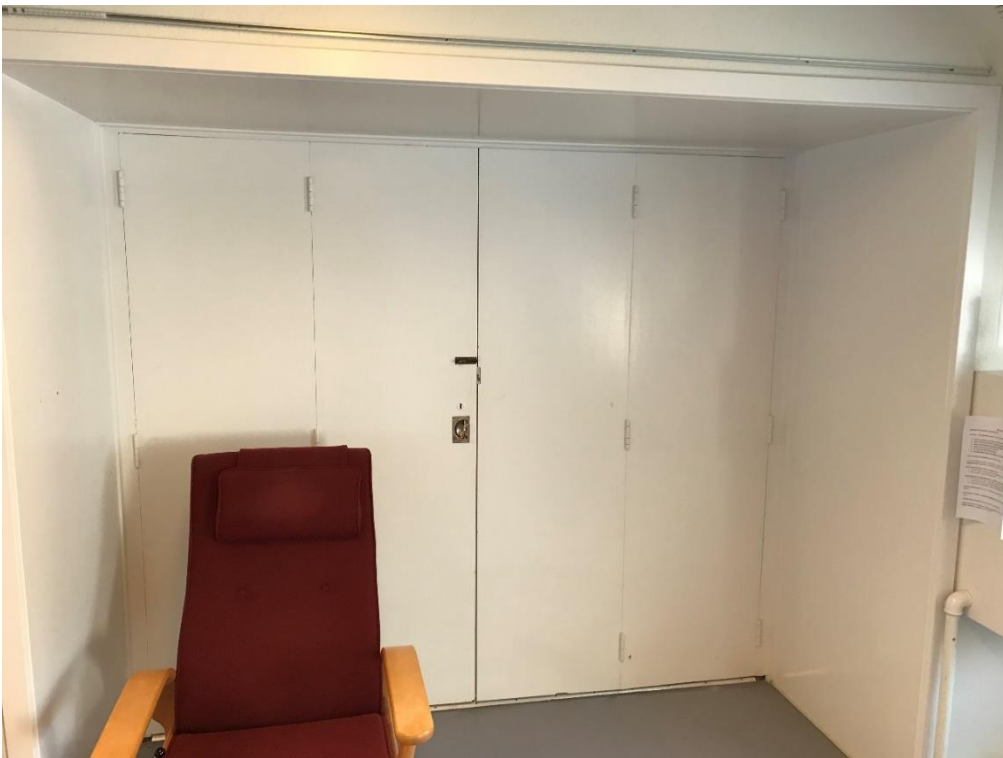
Figur 5: Uklassificeret døre mellem holdsal og opholdsstue

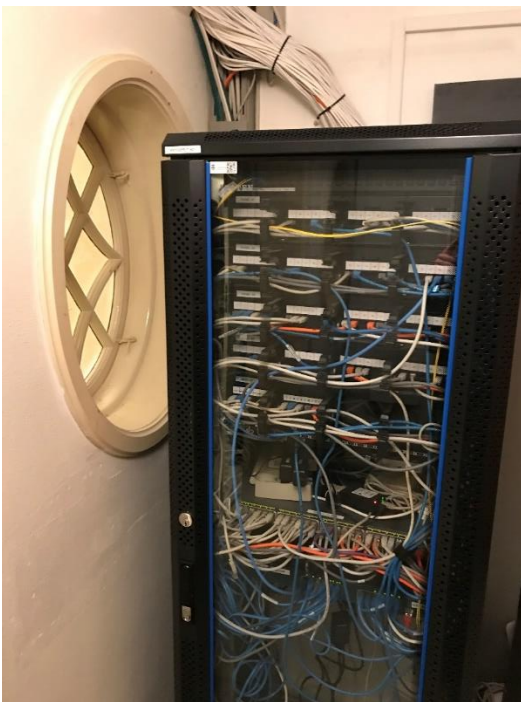
Figur 7: Uklassificeret glas mellem teknikrum/trapperum

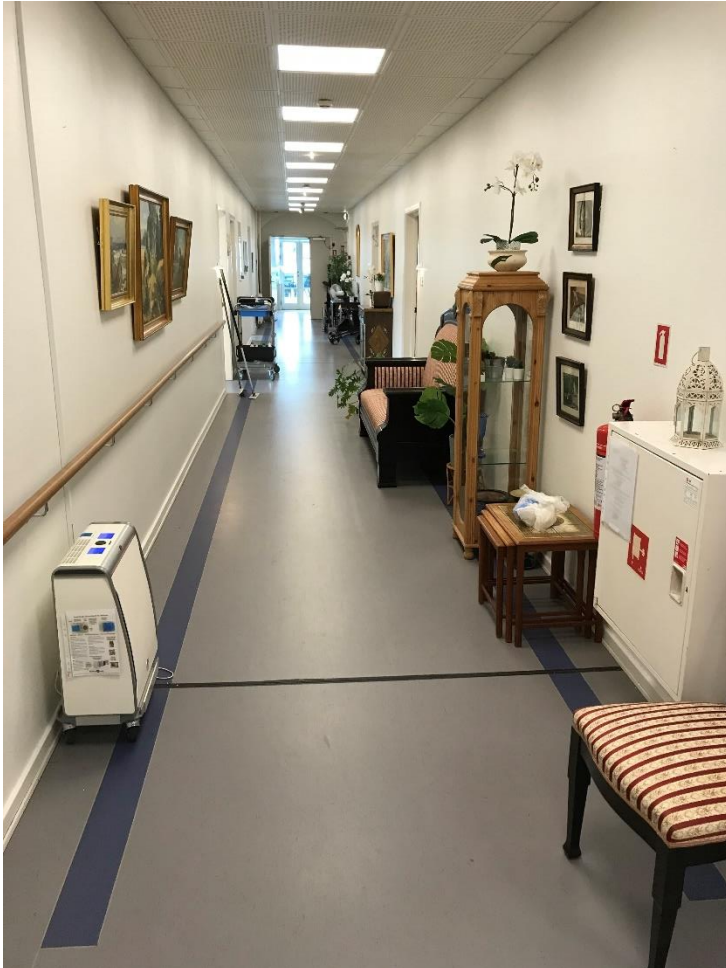
Figur 10: Manglende opdeling af flugtvejsgang pr. 25 m med en røgtæt dør (6.11.2 stk. 2) samt manglende friholdelse af den nødvendige fribredde af flugtvejsgang på 2.4 m jf. 6.11.4 stk. 2. Samtidig er brandbelastning i flugtvejsgange større end foreskrevet. (6.5.1 stk. 3)

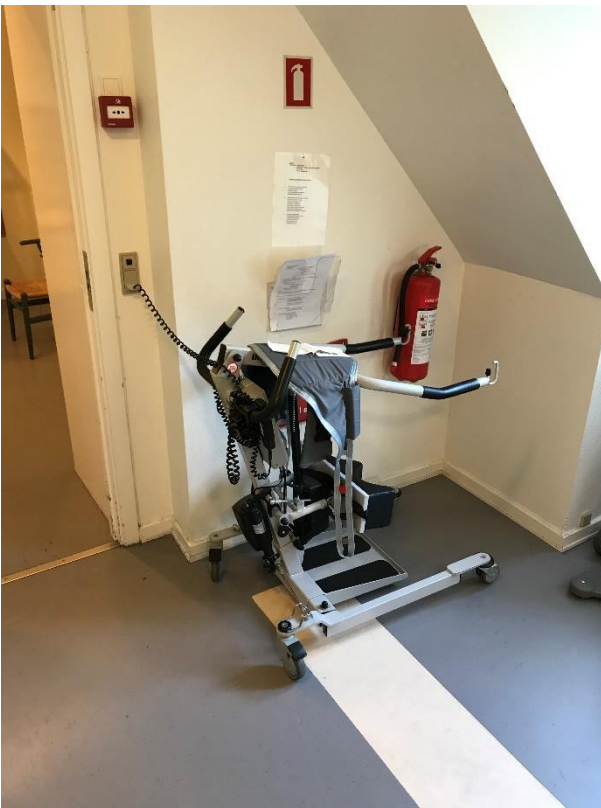
Figur 12: Opladning af elektriske hjælpemidler i flugtvejsgang (6.5.1 stk. 3)
