# BRANDTEKNISK RAPPORT VEDR. SVENDBORG KOMMUNE – HESSELAGER PLEJEHJEM

**Dato** : 11-05-2021  
**Version** : 4  
**Projektnummer** : RE33240-001  
**Projektadresse** : Langgade 2, 5874 Hesselager

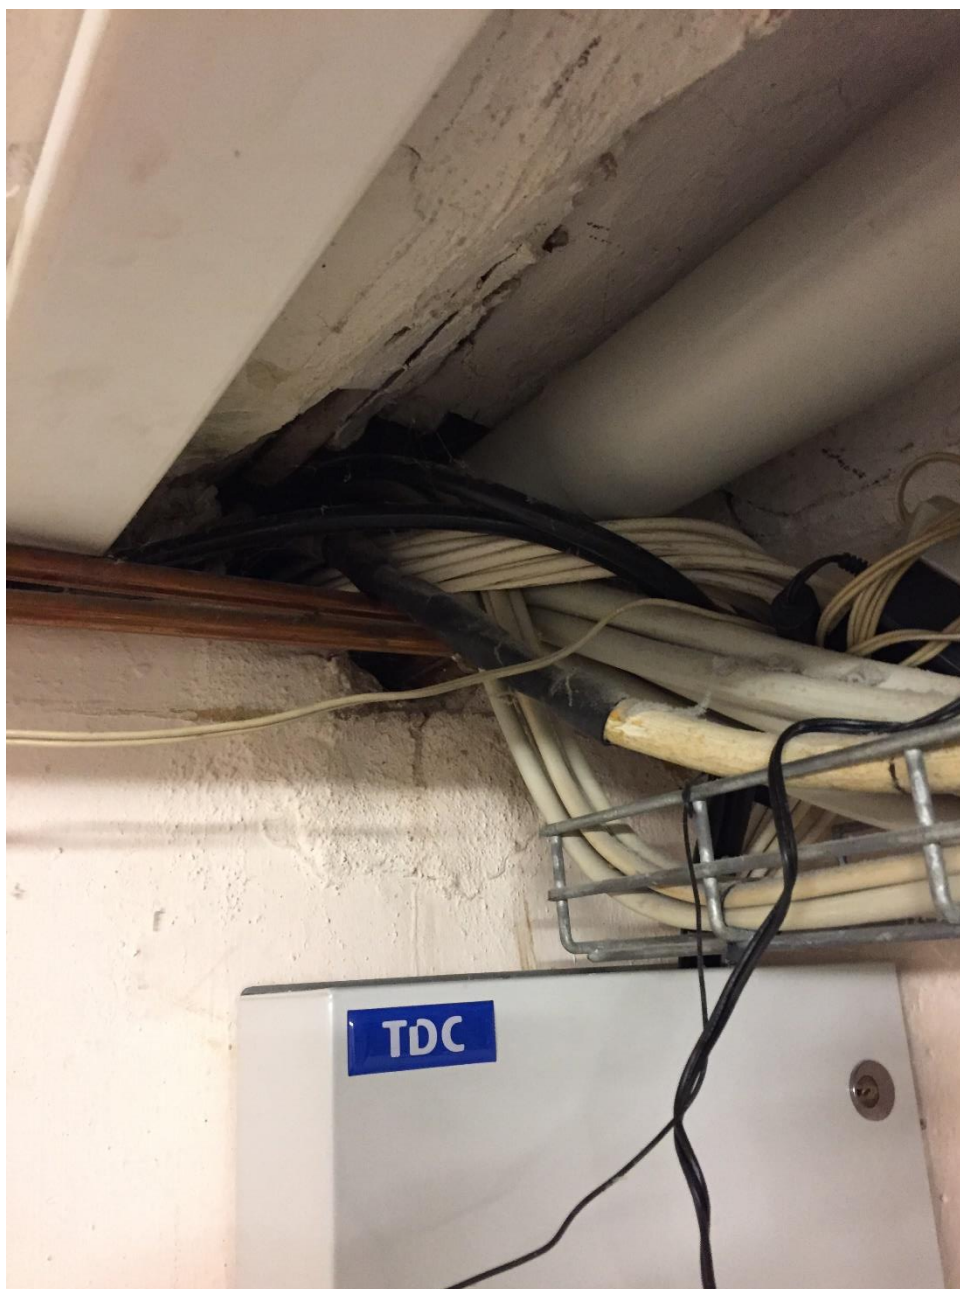
Figur 1: Manglende brandtætning ved installationsgennemføring i kælder

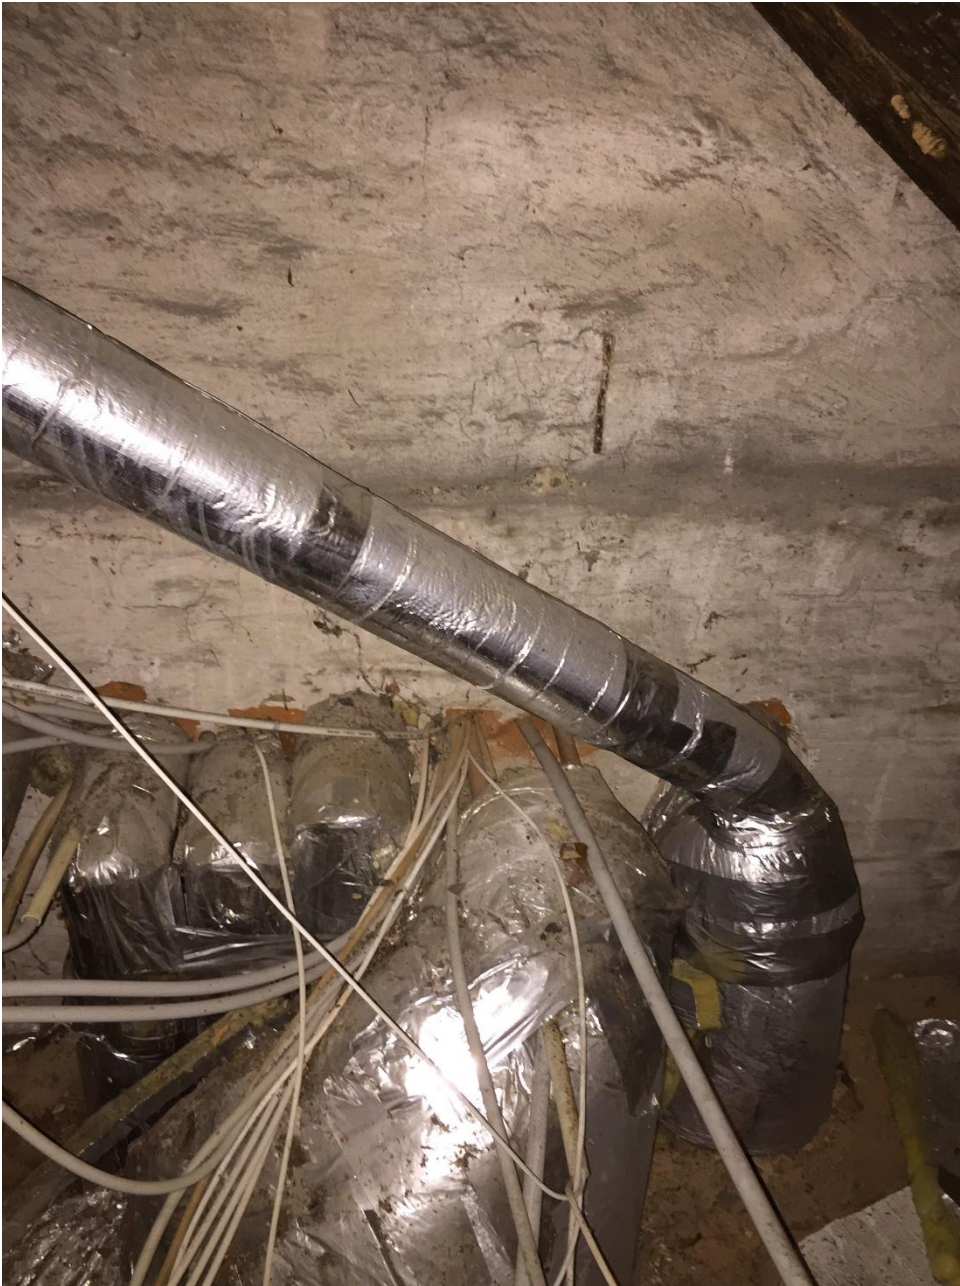
Figur 2: Manglende brandtætning ved installationsgennemføring i kælder

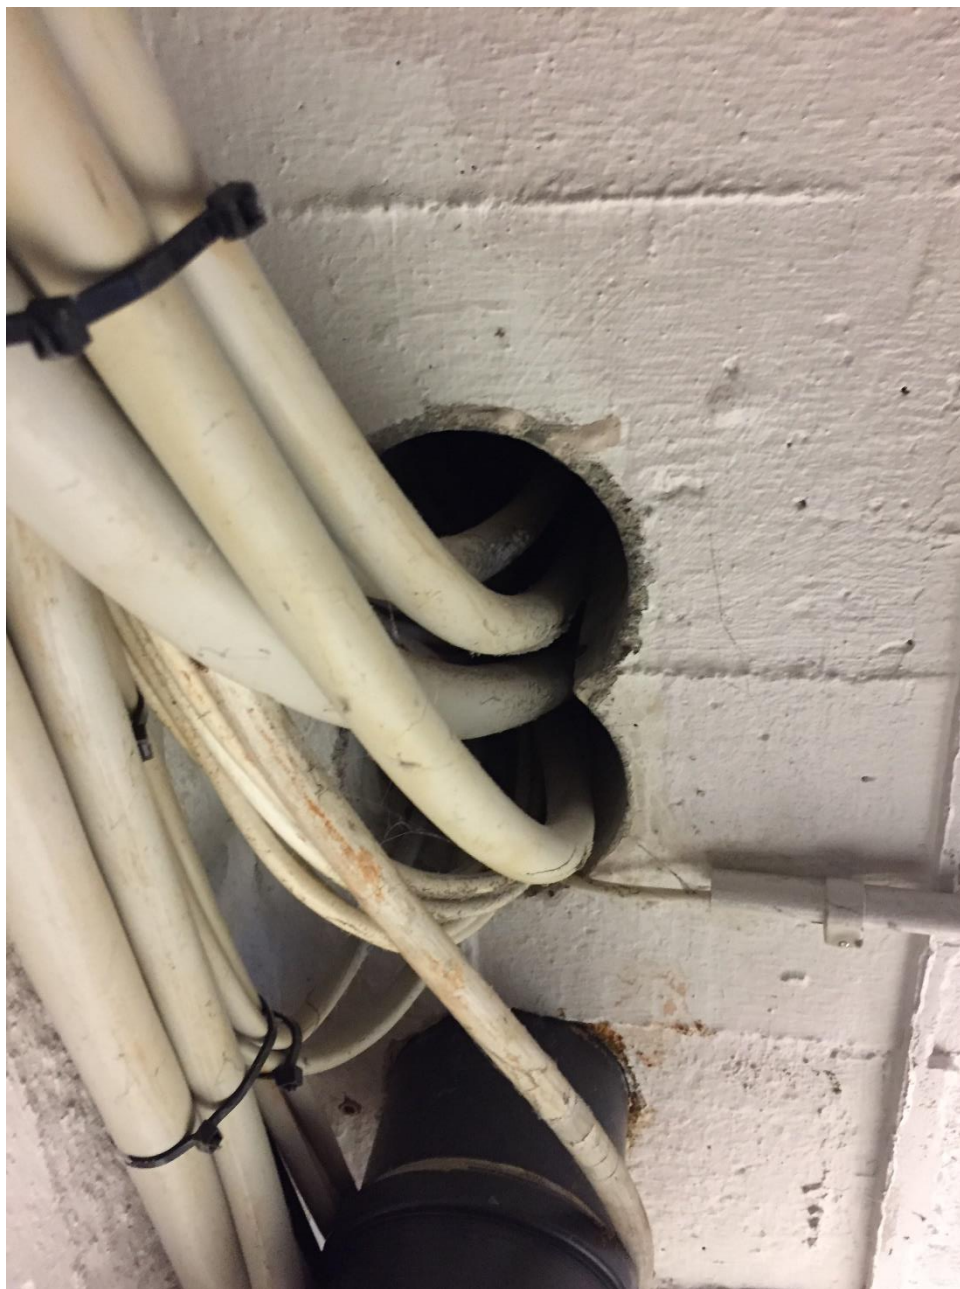
Figur 3: Manglende brandsikring og brandtætning ved faldstammer/afløb i kælder.

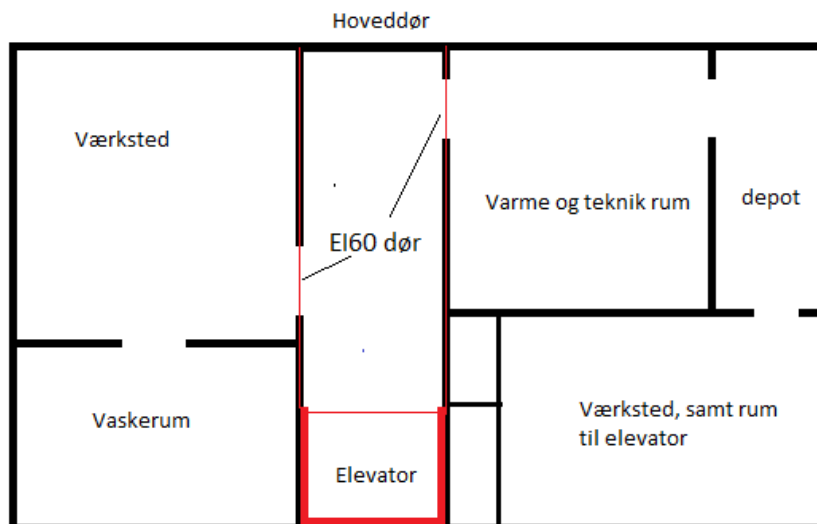
Kælderen skal opdeles i 3 selvstændige brandceller, således teknik og vaskerum bliver delt op og ikke skal udgøre samme brandcelle. Herefter kan indgangspartiet regnes for et forrum til elevatoren. Derud over skal det sikres at der kun anvendes materialer til loftbeklædning som er godkendt til dette iht. BR95. pkt. 6.7.4, svarende til beklædning klasse K<sub>1</sub> 10 / B-s1,d0 [Klasse 1 beklædning]

Figur 4 - Skitse af kælderplan med opdeling af brandceller, her anbefales det at placeres branddøre fra gang med elevator og ind til værksted og teknik rum.

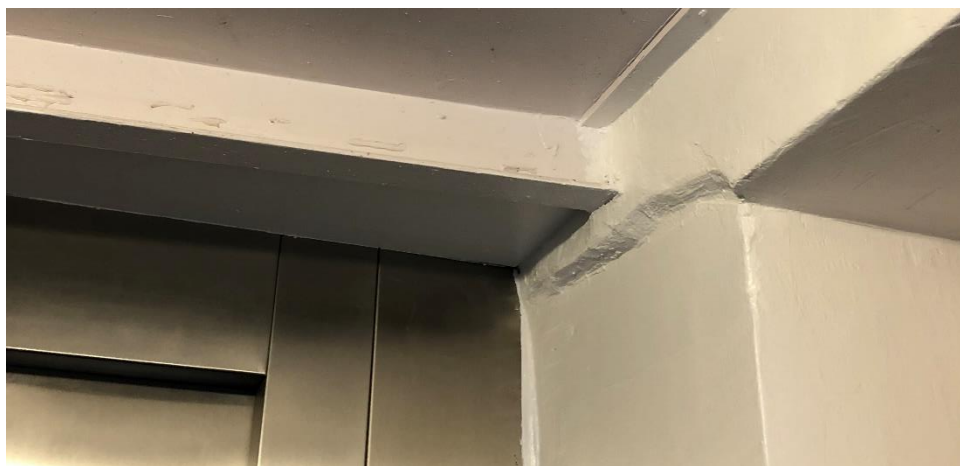
Figur 5: Ubeskyttet stålbjælke. Kravet til brandmodstandsevnen er 60 minutter i henhold til BR95.

Dette betyder at stålbjælke i kælder skal brandbeskyttes til BS-bygningsdel 60 medmindre dennes bæreevne kan undlades i brandlastsituationen. Derudover skal det ligeledes tilsikres at det ubeskyttet bjælkelag i kælderen ikke er bærende, eller skal dette sikres som en BS-bygningsdel 60, eventuelt med et brandbeskyttelsessystem klasse K<sub>2</sub> 60 / A2-s1,d0.

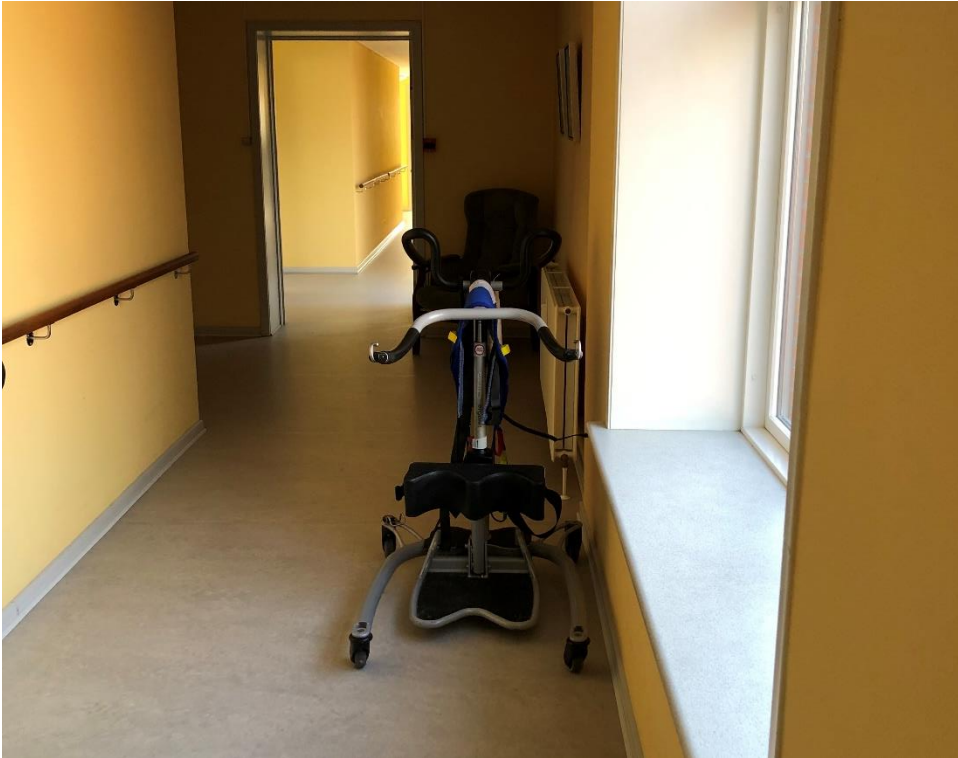
Figur 6: Opladning af elektriske hjælpemidler i flugtvejsgang (6.5.1 stk. 1)

Anbefaler at alt opbevaret materiel i flugtvejene fjernes og at man ser på muligheden for at udvide gangene, således de ikke er under 1,8 meter i bredde med 2 håndlister monteret.
