BRANDTEKNISK RAPPORT VEDR. SVENDBORG KOMMUNE – OLLERUP PLEJECENTER

Dato : 11-05-2021
Version : 2
Projektnummer : RE33240-001
Projektadresse : Svendborgvej 16, 5762 Vester Skerninge

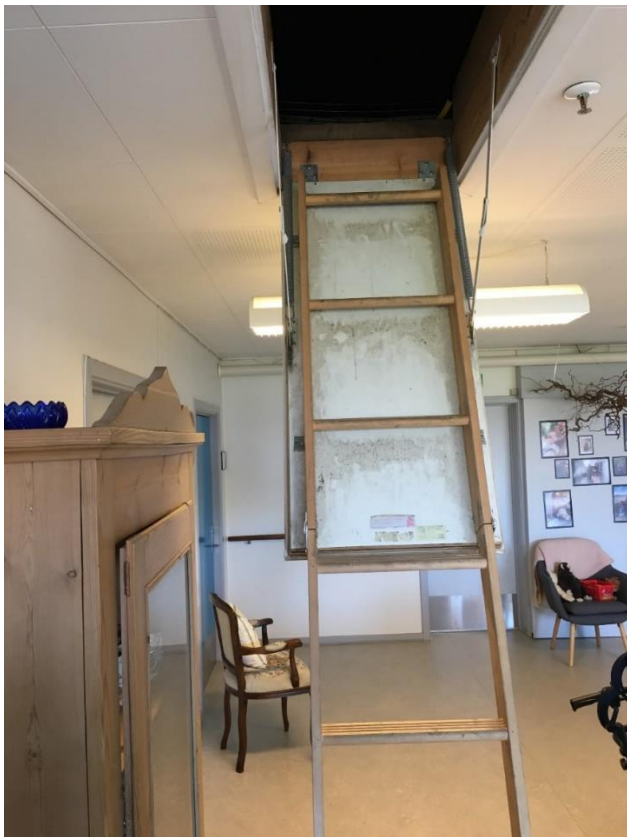
Figur 6 - Loftlem til loftrum over dementes afsnittet

Det kunne konstateres at loftlem ikke var af korrekt dimension, denne målte 0,5 x 1 meter. Derud over manglede den markering af at der var installeret ABA-anlæg og sprinkler på loftrummet.

Det kunne ligeledes konstateres at ledninger på loftrummet ikke var udført i kabelbakker men lå løst.

Efter installation af ABA-anlæg i tagrum, skal der monteres godkendt loftlem bygningsdel klasse EI 30, med en fri åbning på min 0,6 x 0,9 meter jf. DBI retningslinje 232: Automatisk brandalarmanlæg, pkt. 3.1.9. Der skal forefindes en stige synlig og i umiddelbar nærhed af loftslemmen. Der skal ved åbning markeres at der forefindes detektorer i tagrummet.

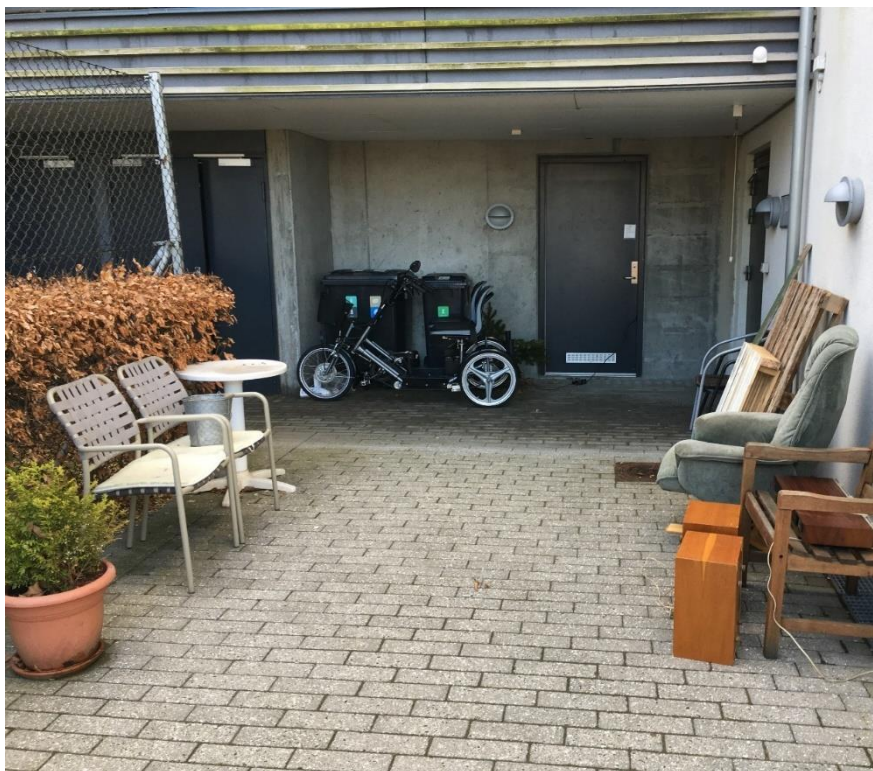
Figur 7 - Dør ind til teknik rum er ikke lukket grundet opladning af Elcykel. Kabler bør ikke udsættes for mekanisk belastning. Samt kunne det konstateres at der var placeret affaldscontainer uden for det dertil indrettet affaldsrum, der er dens egen brandsektion.

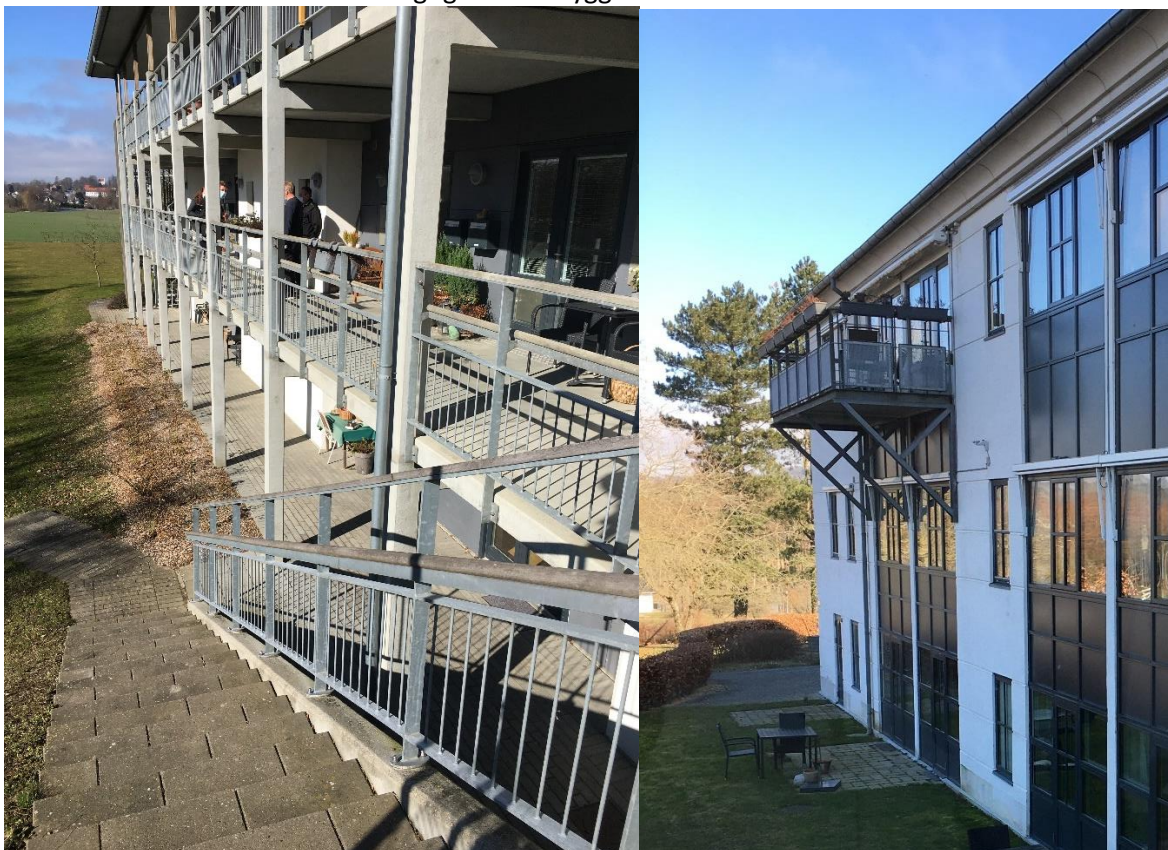
Dette betyder at udvendige altaner og trapper skal sikres som bygningsdel klasse BD-bygningdel 60, hvilket ikke kunne dokumenteres ved besigtigelsen af byggeriet.

Figur 8 - Udvendige altan og altangange
