BRANDTEKNISK RAPPORT VEDR. SVENDBORG KOMMUNE – PLEJECENTER FRØAVLEN

Dato : 11-05-2021
Version : 2
Projektnummer : RE33240-001
Projektadresse : Lerchesvej 3, 5700 Svendborg

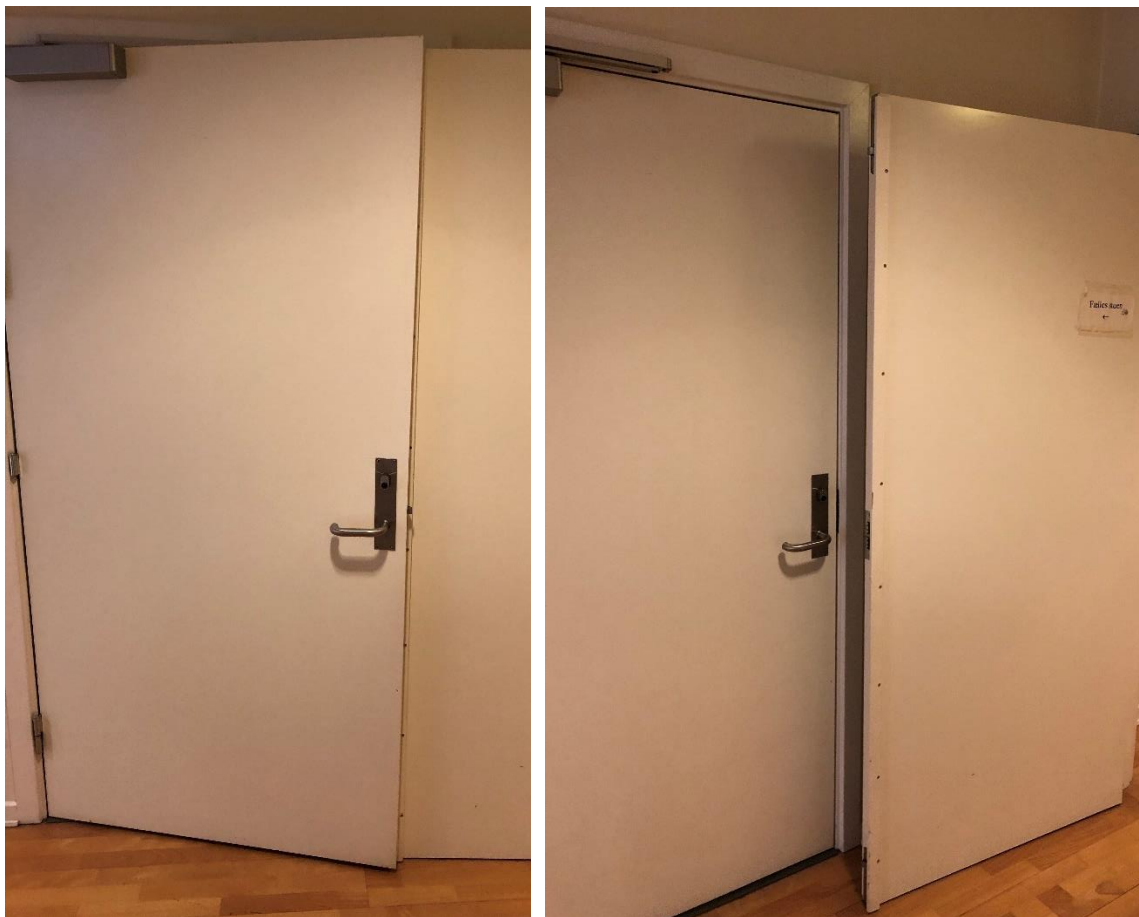
Ved dør til røgopdeling af flugtvejsgang i stueplan, er der udført en dør til teknikrum der ikke kan lukke i, hvis dør til røgopdelingen er åbnet op. Denne dør er udført med ABDL-anlæg, og vil ikke kunne lukke i, hvis teknikrumsdøren holder den, som illustreret på nedstående billede.

Figur 1 Billede til højre viser hvorledes dør til teknikrum ikke kan lukke i, og holder røgopdelingsdøren.

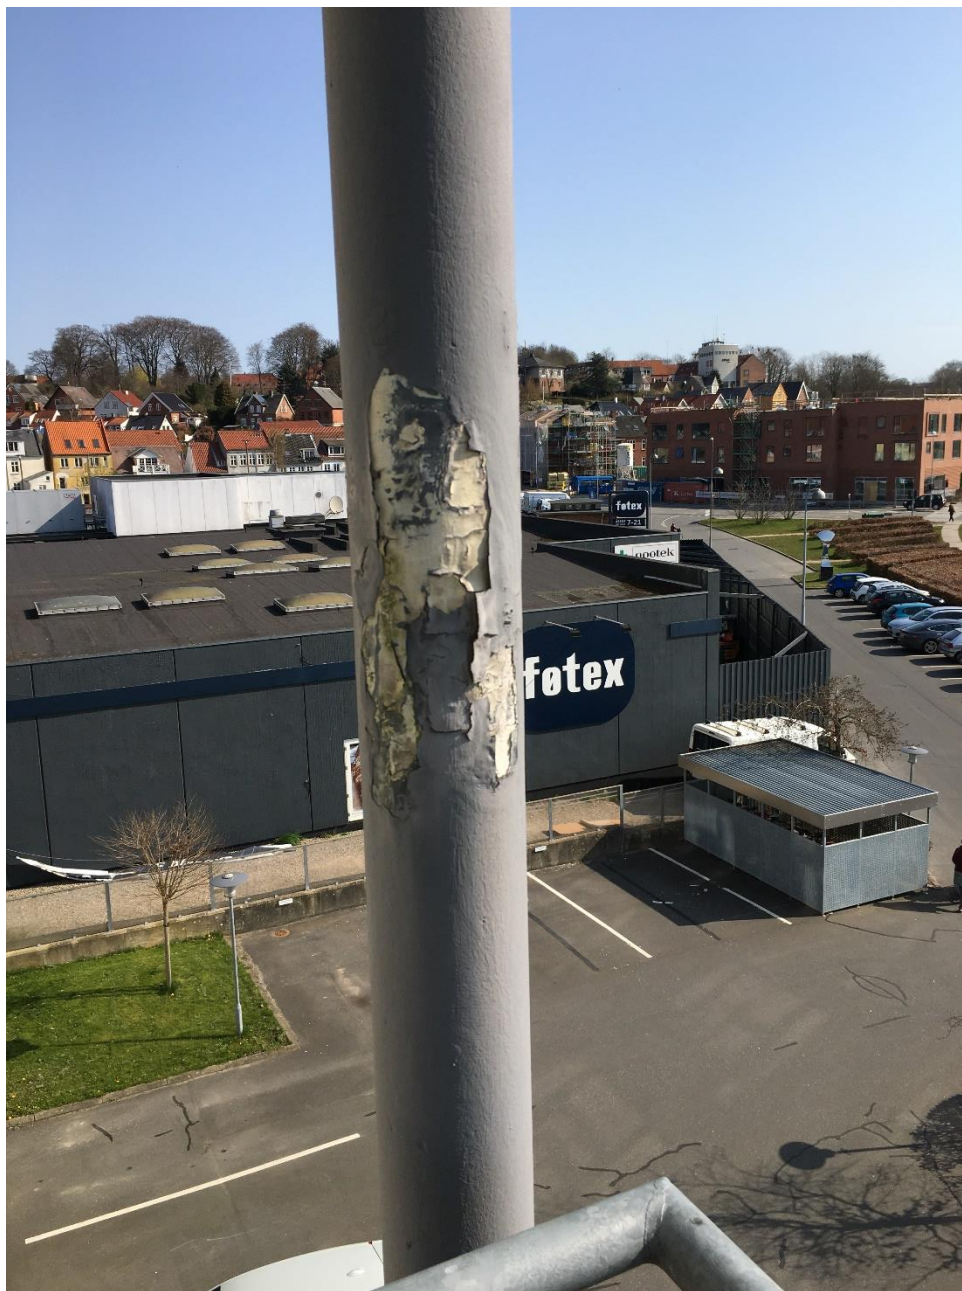
Bærende stålsøjle, som er sikret som bærende konstruktion klasse R 60 med anvendelse af brandmaling. Brandmalingen skal efterses og i nødvendigt omfang repareres.

Brandmaling af de bærende konstruktioner som bærer altaner for enden af flugtvejsgange skal efterses og nødvendige reparationer skal udføres for at konstruktionen kan opfylde kravene til en bærende bygningsdel klasse R60. der refereres til billedet herunder.

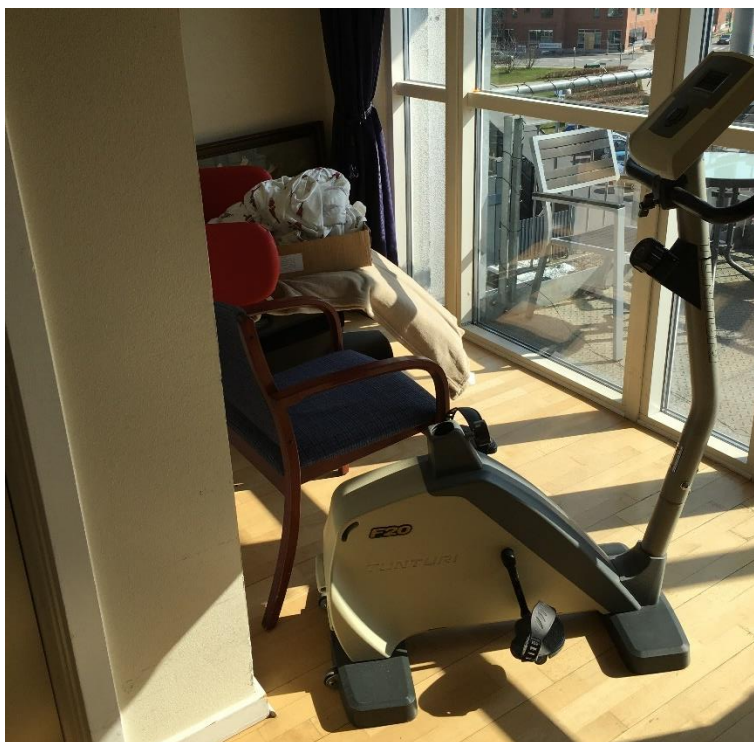
Der kunne ved bygningsgennemgang konstateres at der i flugtvejsgange var opstillet møbler, luftrensere og motionsudstyr, desuden var der oplag i hovedtrappen med stole og borde, samt skabe placeret i trapperummet for spindelflugtvejstrappen, hvilke ikke er i overensstemmelse med BR95 pkt. 6.5.1 stk. 1: *"Gange kan dog indrettes til formål, som ikke medfører væsentlig forøget brandbelastning eller reducerer gangenes funktion som flugtveje."*

Figur 3 Oplag i flugtvejsgang på 3. sal

Desuden anbefales at alt materiel flugtvejstrapper fjernes, samt at opstillinger i flugtvejsgange udføres efter anvisningerne i Bygningsreglements vejledning til kap 5 - Brand Kapitel 7: Drift-, kontrol- og vedligehold af brandforhold i og ved bygninger og på en måde så gangbredden ikke reduceres til under 1,8 m.

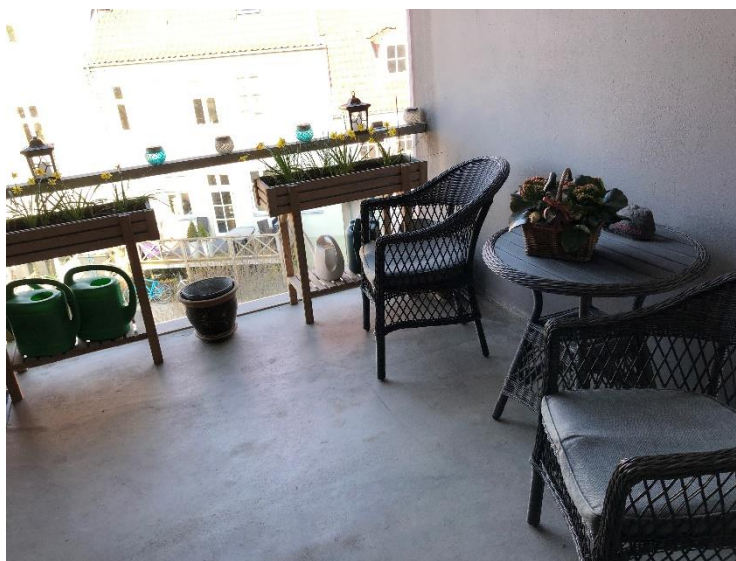
Figur 4 Oplag ved hovedtrappen med stole, borde og beplantning.

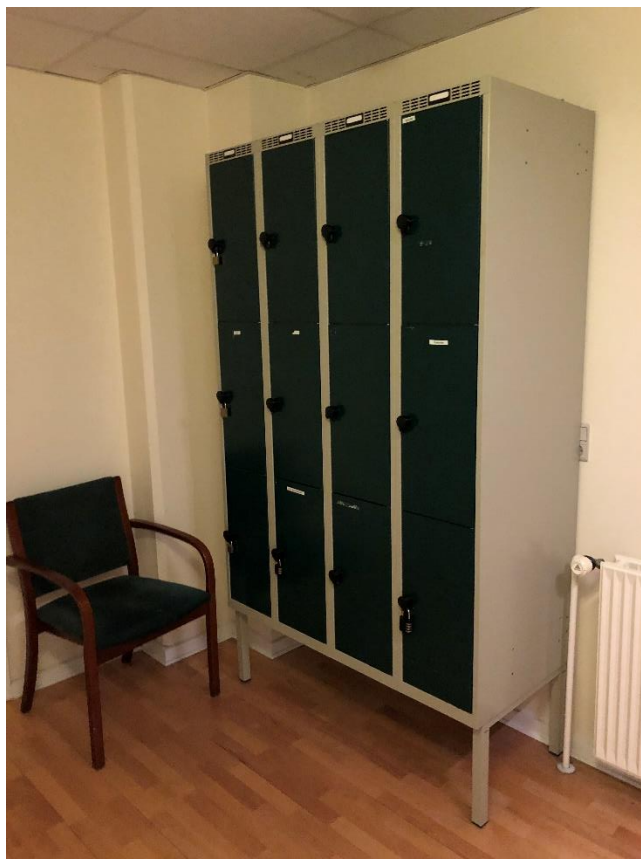
Figur 5 Skabe placeret i flugtvejstrappe. Dette er gældende for flere etager.

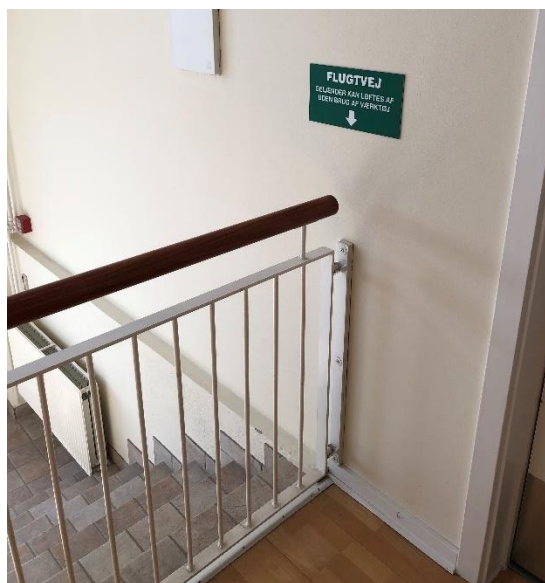
Ved trappenedgang til udgang i stueetagen er der udført en sikring i form af et gelænder der skal løftes og drejes, for at få adgang til trappenedgangen. Dette vurderes at der skal benyttes en kraft for at løfte dette gelænder på mere end 100 N (10 kg), hvilket kan derfor kan være en forhindring for at benytte udgangen.

Figur 6 Gelænder ved nedgang til udgang. Gelænderet skal løftes for at kunne passer.

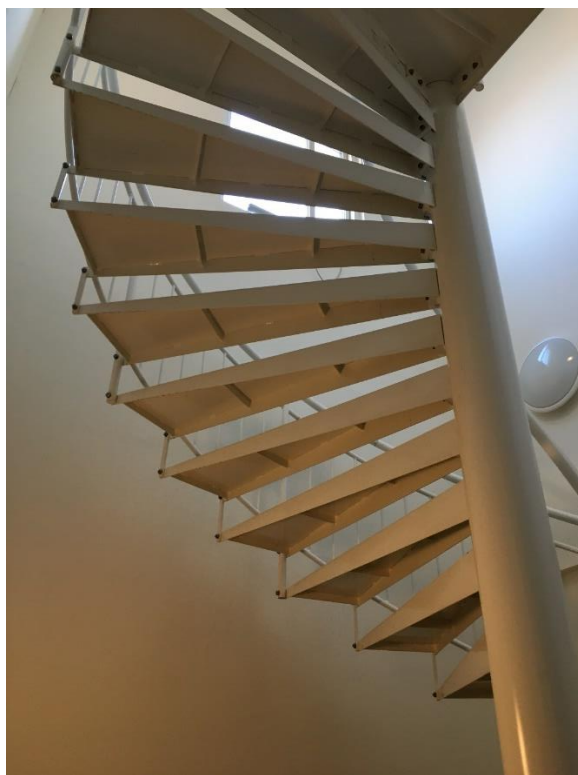
Der er udført en spindeltrappe som flugtvejstrappe. BR95 kap 6.10.2 stk. 2 "Trapper skal udføres, så de giver *bequem mulighed for båretransport*". Samt betjener flugtveje hvor gulvoverflade er mere end 5,1 meter over terræn.

Figur 7 Spindeltrappe der anvendes til flugtvejstrappe

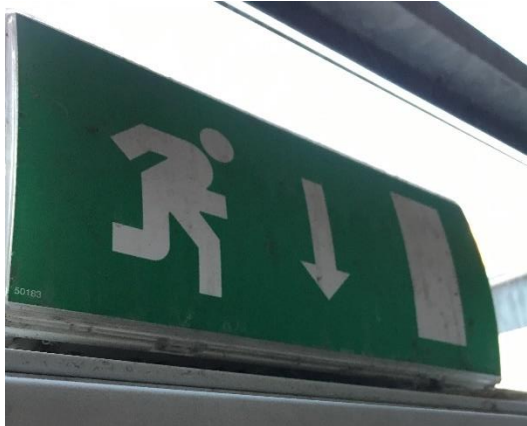
1. Der mangler lys med flugtvejsbelysning ved hovedudgangen

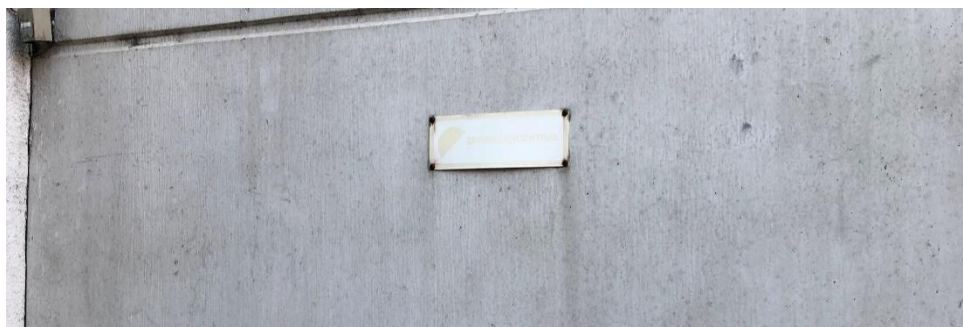
2. Skiltehenvvisning til sprinklercentral er utydelig, og udskiftes

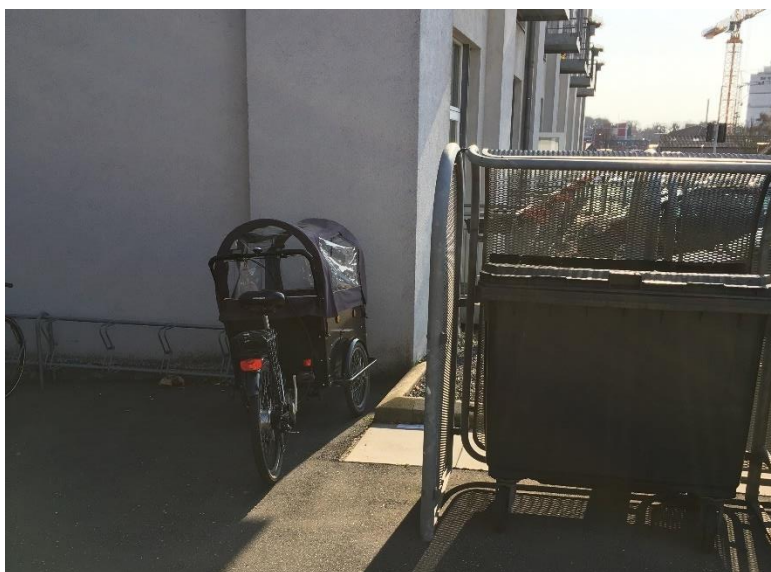
3. Affaldscontainer er placeret tættere på bygningen end 5 meter (opmålt til ca. 2 meter)

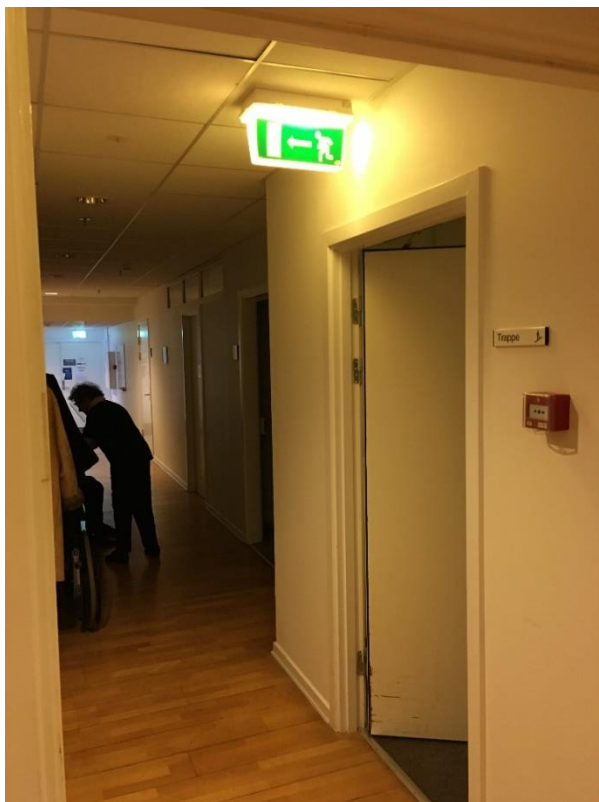
4. Flugtvejsskilte henviser i forkert retning

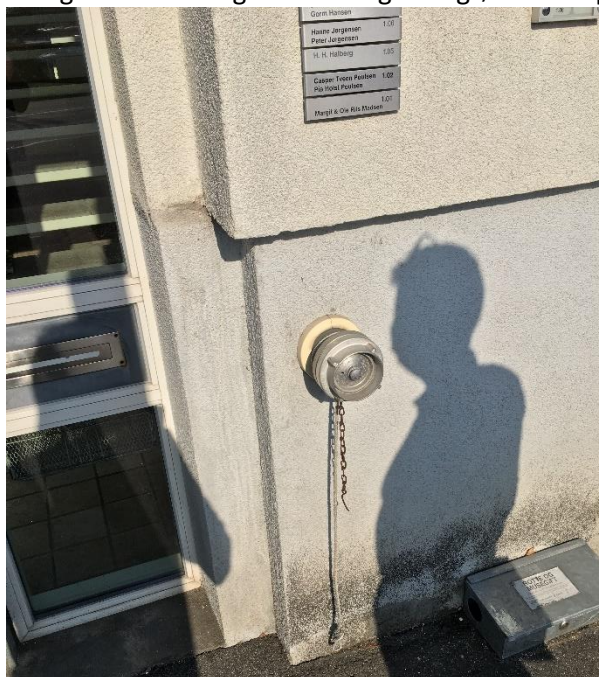
5. Manglende skiltning af tilkobling til stigrør ved trappe.
