# BRANDTEKNISK RAPPORT VEDR. SVENDBORG KOMMUNE – STRANDLYST PLEJECENTER

**Dato** : 11-05-2021  
**Version** : 2  
**Projektnummer** : RE33240-001  
**Projektadresse** : Strandstien 1, 5874 Hesselager

Efter henvendelse fra Svendborg Kommune, har DBI foretaget en besigtigelse af Strandlyst Plejecenter, Strandstien 1, 5874 Hesselager den 9. marts 2021.

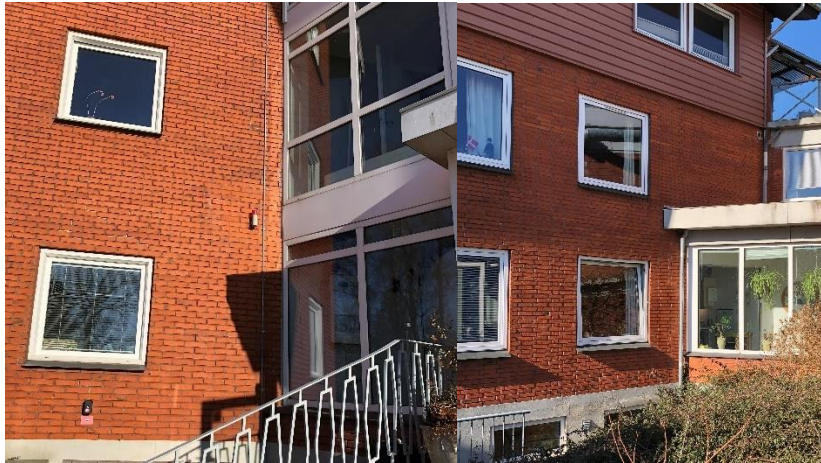
Der er konstateret risiko for vinkelsmitte mellem flere brandsektioner, her i blandt mellem kontor og udgang til udvendig trappe, samt værelser og hovedindgang.

Figur 1 - Risiko for vinkelsmitte mellem brandsektioner

Det skal sikres at der ikke kan ske vinkelsmitte mellem indvendiges hjørner som har tilknytning til sektionsafgrænsende vægge. Dette indeholder også at sikre at skævevinkler med mindre vinklen mellem de 2 sektioner er større end 135°, der refereres til vinkel mellem Køkken og værelse/kælder.

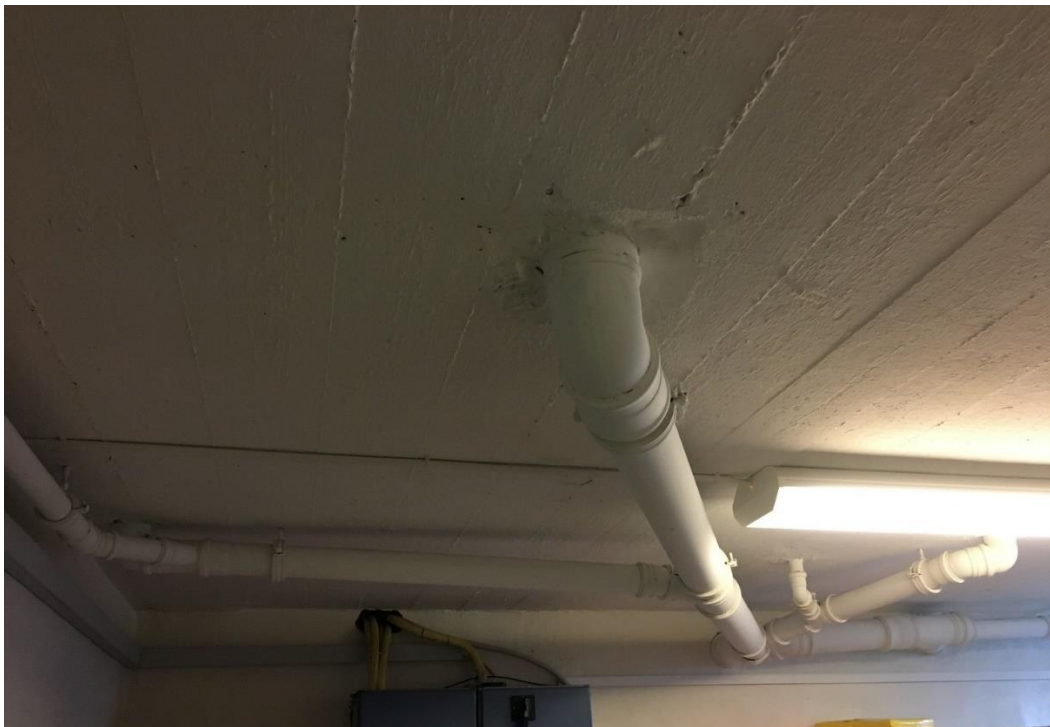
Figur 2: Mangelnde brandsikring og brandtætning ved faldstammer/afløb udført i plast i kælder

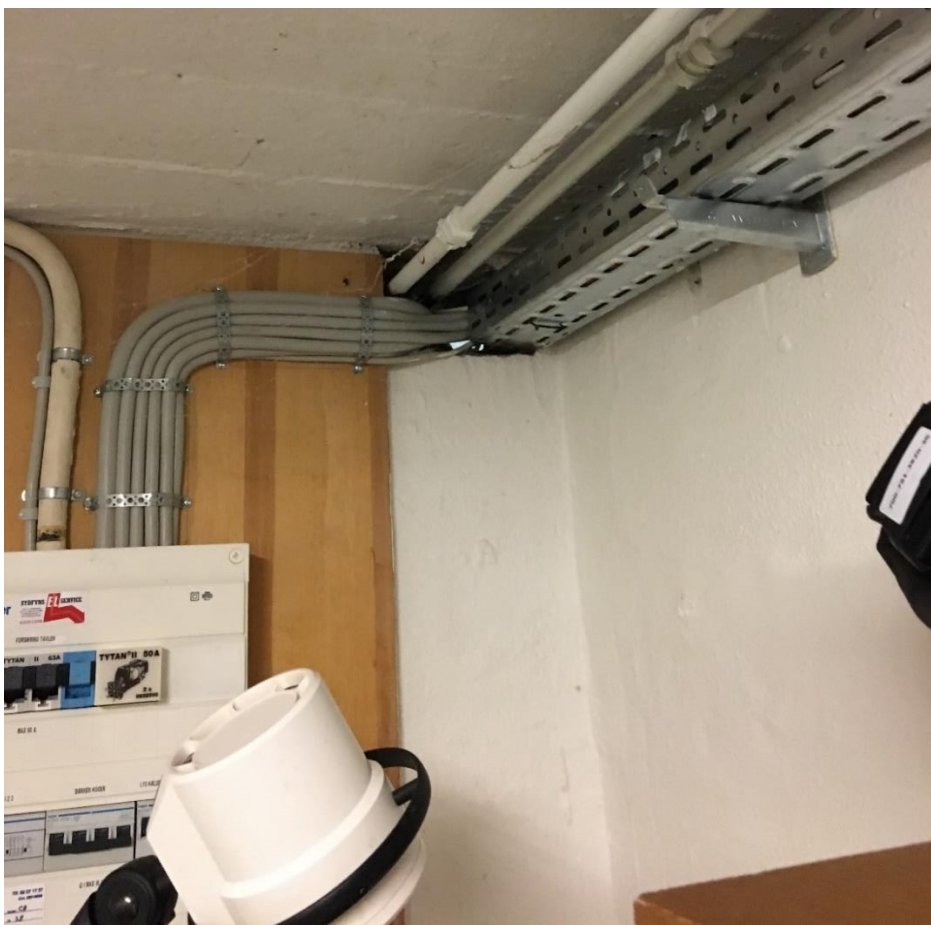
Figur 3: Mangelnde brandtætning ved installationsgennemføring i kælder

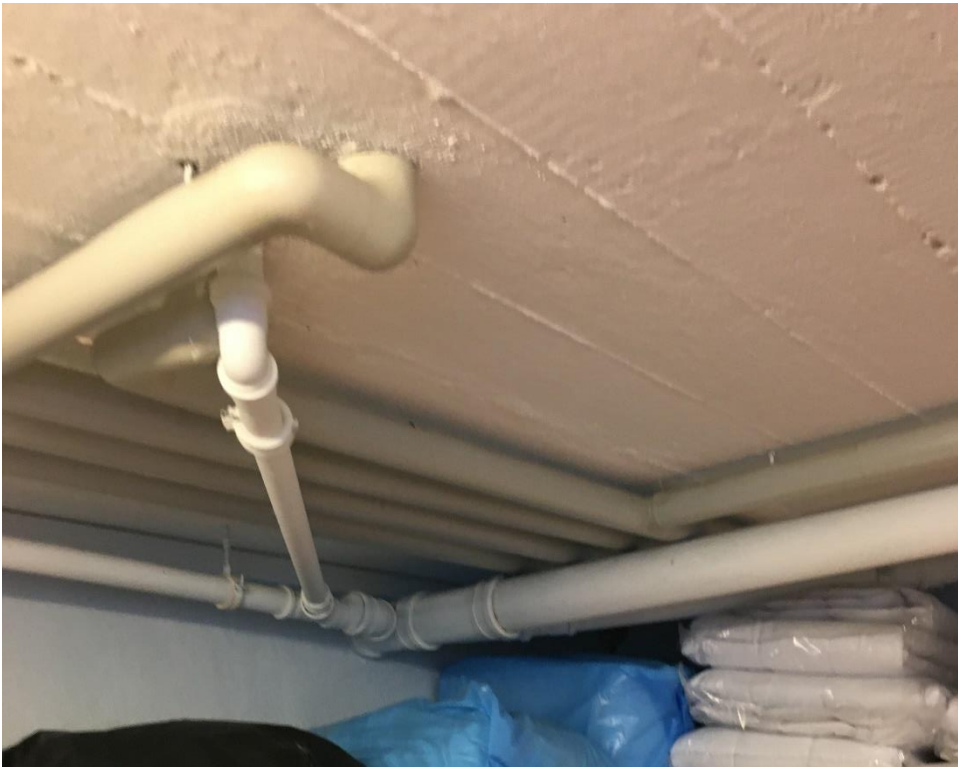
Figur 4: Manglende brandsikring og brandtætning ved faldstammer/afløb udført i plast i kælder.

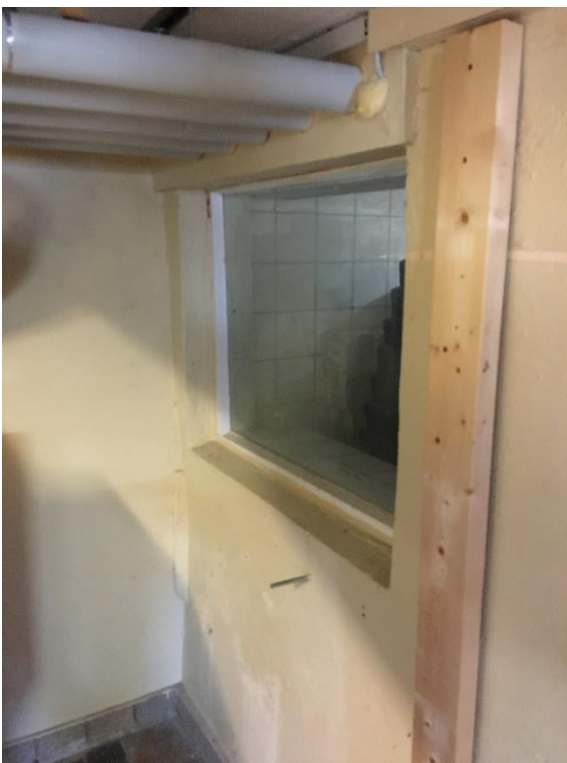
Der er ikke monteret branddør klasse EI<sub>2</sub> 30-C [BD 30 dør] til teknikrum i kælderen, samt der er et vindue med uklassificeret glas ind til et af depoterne. Åbningen lukke med bygningsdel klasse EI 60 [BD-bygningsdel 60].

Figur 5: Manglende brandmæssig adskillelse fra depot til teknikrum

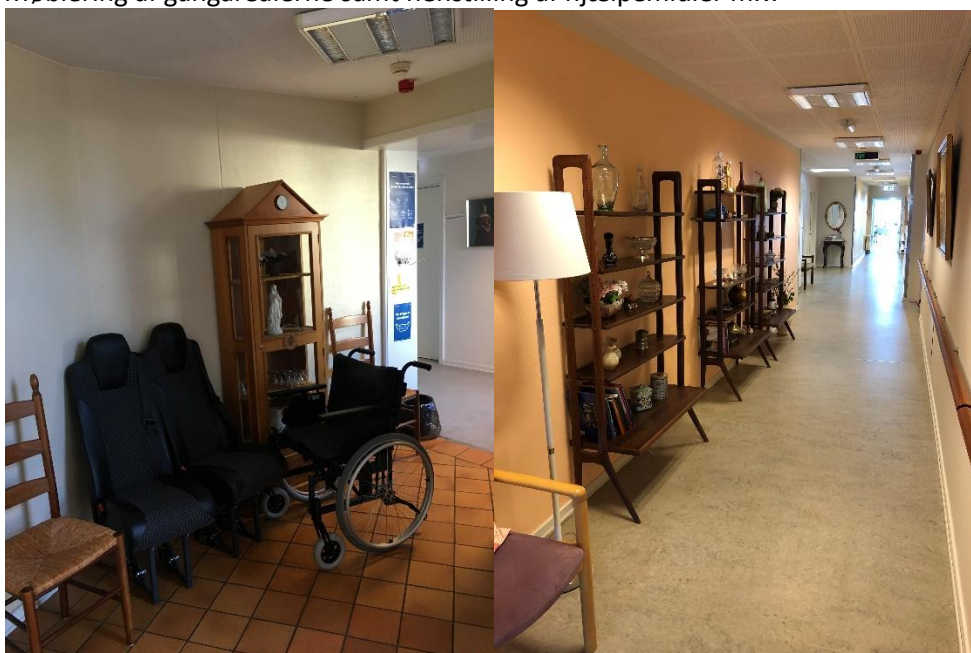
Der er meddelt dispensation til at bredden af gangareal kan være ned til 1,9 meter på dele af gangarealet på 2.sal. Der kunne ved bygningsgennemgang konstateres at gangbredden i stueetages beboelsesafdeling var 1,7 m bredde, og med kun én håndliste. Denne dispensation omhandler ikke undtagelse fra montering af håndlister i begge sider af flugtvejsgangen, hvilket er anvist i BR95 – kap 6.10.2 stk. 2, at gange skal forsynes med håndlister i begge sider.

- Gangbredde i bygningen har generelt en bredde der er mindre end 1,8 m. Kravet er 2,4 m i henhold til BR95, dog 1,8 m i henhold til BR18.
- Mangler håndlister i den ene side
- Møblering af gangarealerne samt henstilling af hjælpemidler m.v.

Figur 6: Opbevaring af hjælpemidler og møbler i flugtvejsgang (6.5.1 stk. 1)

Anbefaler at alt opbevaret materiel i flugtvejene fjernes og at man ser på muligheden for at udvide gangene, således at deres bredde ikke er mindre end 1,8 meter eventuelt med 2 håndlister monteret.

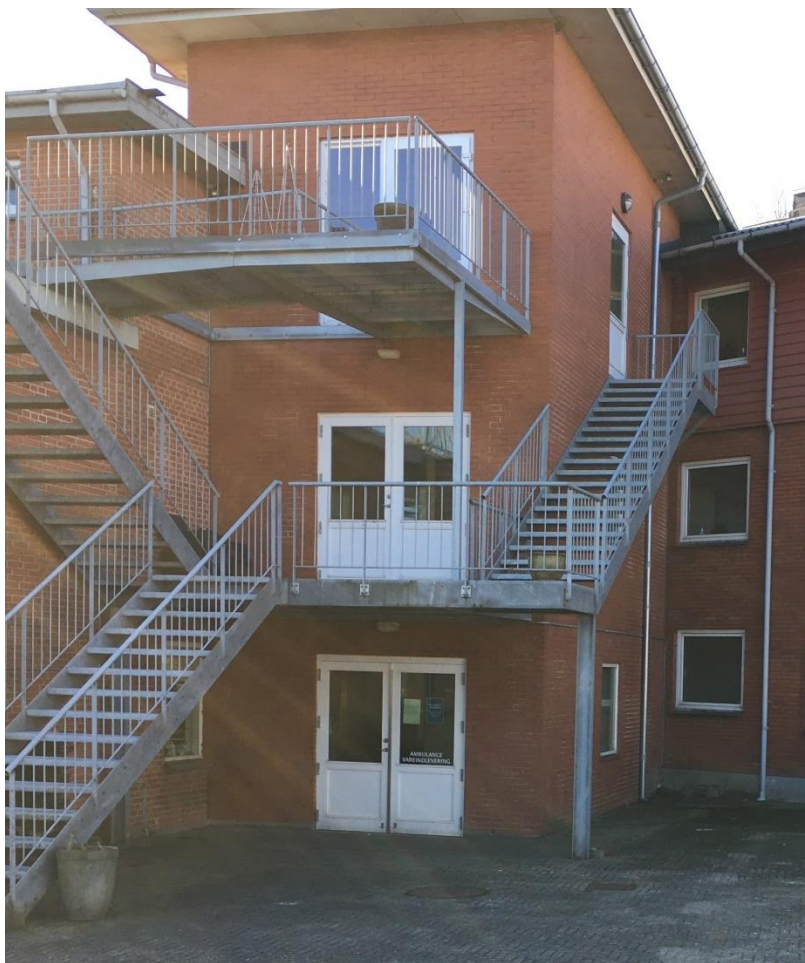
Når udvendige flugtvejstrapper betjener mere end en etage, skal disse placeres i selvstændig brandsektion, BR95 kap 6.10.2 stk. 2 *"Trapper skal udføres, så de giver bekvem mulighed for båretransport"*. Det kunne konstateres ved begge trapper/altaner i byggeriet, at ligeløbslængden på trapperne ikke er optimale i forhold til båretransport, da den anbefalede faldhøjde på højst 2 meter før der er etableret en repos ikke er etableret. Samt betjener flugtveje hvor gulvoverflade er mere end 5,1 meter over terræn.

Figur 7 - Altangange og flugtvejstrapper fra 1. og 2. sal, skal indplaceres i enge brandsektioner. Samtidig skal trapperne udføres som bygningsdel klasse R 30 / A2-s1,d0 [BS-bygningsdel 30].

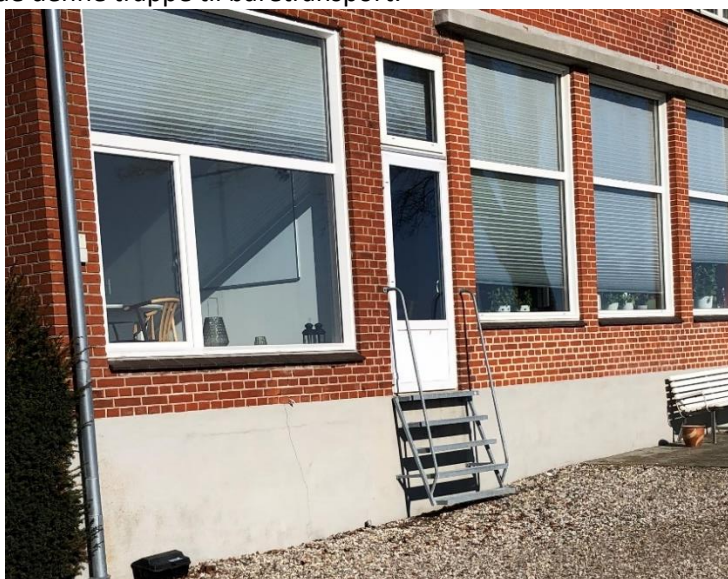
Det kunne ligeledes konstateres at flugtvejstrappe fra stue til terræn ikke har et trappeløb der gør det muligt at anvende denne trappe til båretransport.

Figur 8 - Flugtvejstrappe der ikke er egnet til båretransport

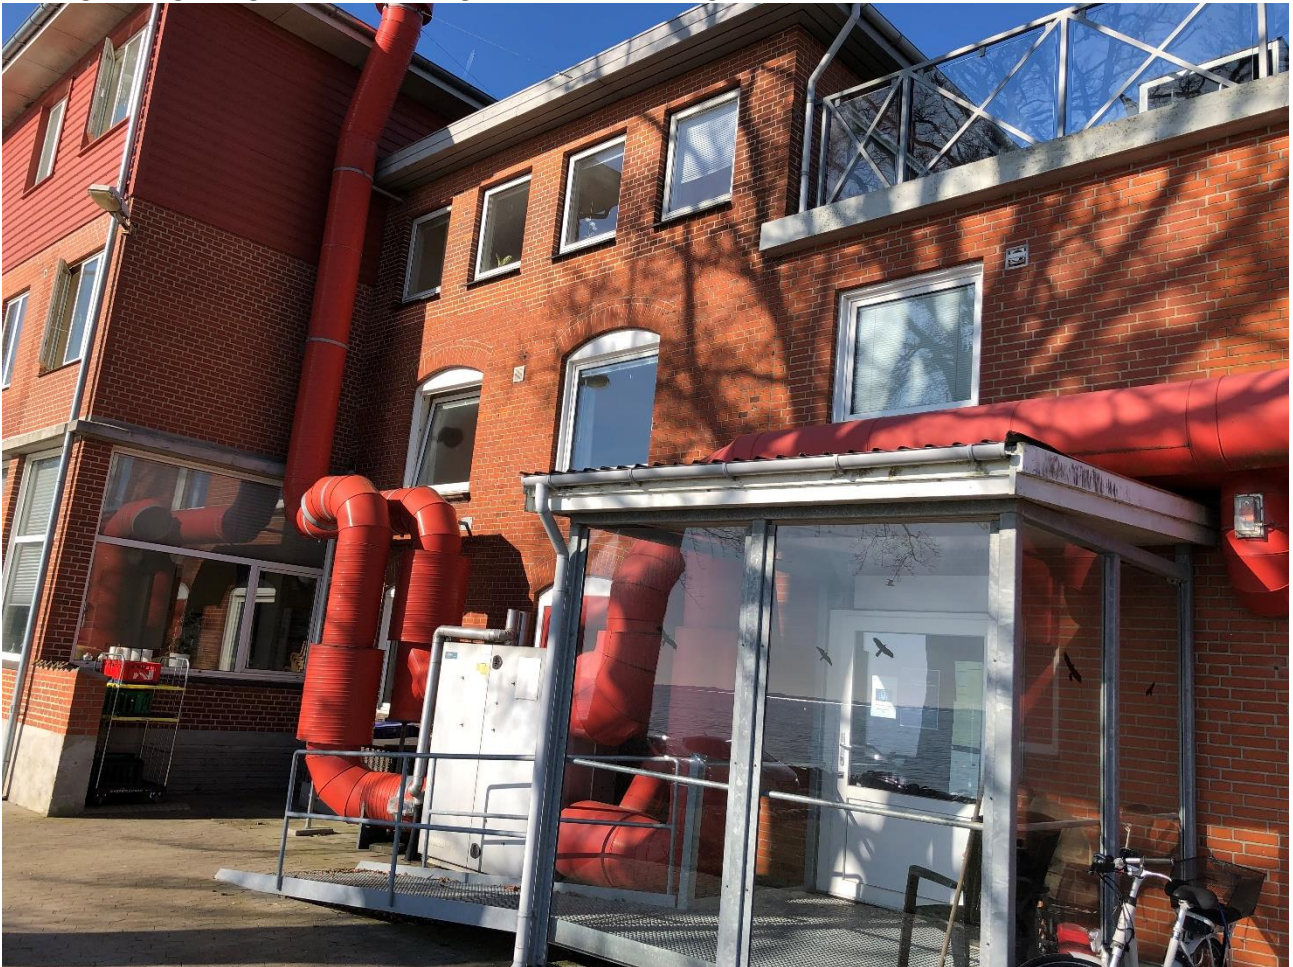
Der blev på 1.sal konstaterede at enkelte værelser kunne have begrænset mulighed for at benytte redningsåbningerne grundet montering af ventilationsanlæg til køkkenet.

Figur 9 - Begrænset mulighed for at benytte redningsåbninger over ventilationsanlæg
