# BRANDTEKNISK RAPPORT VEDR. SVENDBORG KOMMUNE – ÆLDRECENTRET SYGEKASSENS HJEM

**Dato** : 11-05-2021  
**Version** : 2  
**Projektnummer** : RE33240-001  
**Projektadresse** : Christinedalsvej 20, 5700 Svendborg

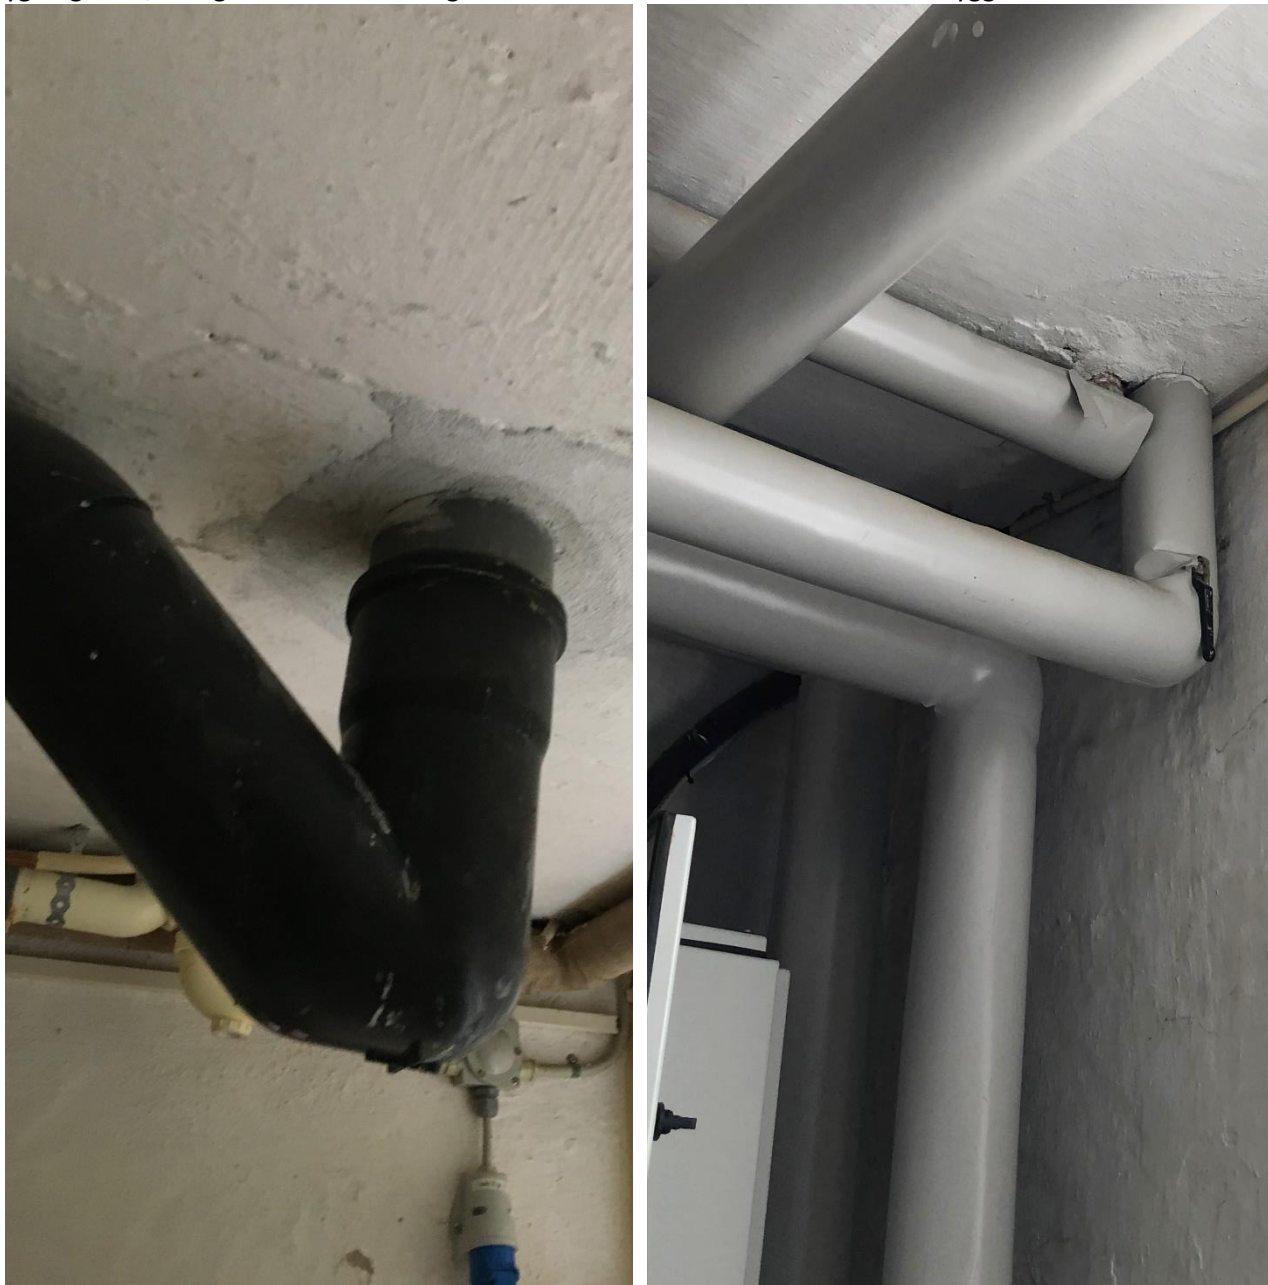
Udover ovennævnte mangel, kunne der samtidig konstateres eksempler på manglende brandmæssig sikring og brandtætning omkring installationsgennemføringer.

Herunder ses aktuelle eksempler på manglende brandtætning omkring gennemføringer i brandadskillende bygningsdele, manglende brandmæssig adskillelse mellem lokaler i det aktuelle byggeri.

Figur 1: Manglende brandtætning ved installationsgennemføring

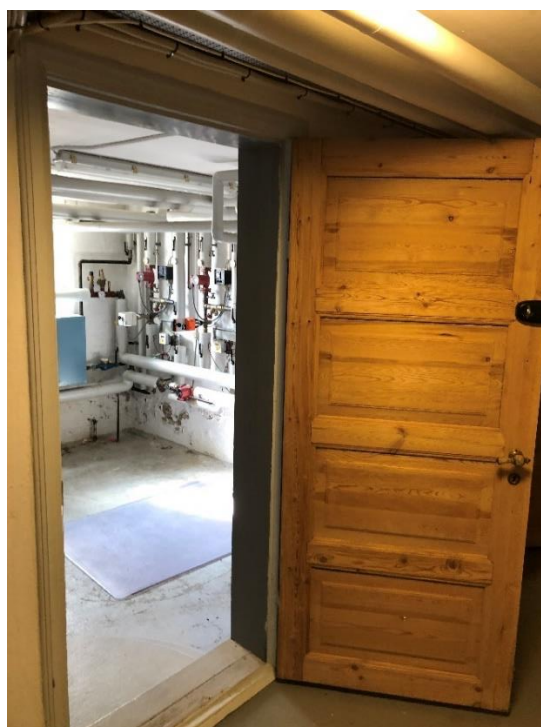
I forbindelse med besigtigelse af kælderetagen, kunne det konstateres at kælderen, i brandteknisk sammenhæng, skal betragtes som 1 brandcelle, hvilket vurderes at udgøre en ikke ubetydelig risiko i forbindelse med en brand i kælderen.

Dette er som minimum gældende for fyrrummet.

Figur 2 Dør indtil fyrrum udført som uklassificeret trædør

Der er DBI's vurdering at der er behov for at kælderetagen som minimum opdeles i brandceller. Det medfører at døre skal udføres med branddør klasse EI<sub>2</sub> 30-C [BD-dør 30], eventuelt udført med ADBL-anlæg, hvis dørene ønskes fastholdt i åben stilling. Samtidig skal væggene gennemgås for at sikre at brandcellevæggene opfylder kravene til en bygningsdel klasse (R)EI 60 [BD-bygningsdel 60].

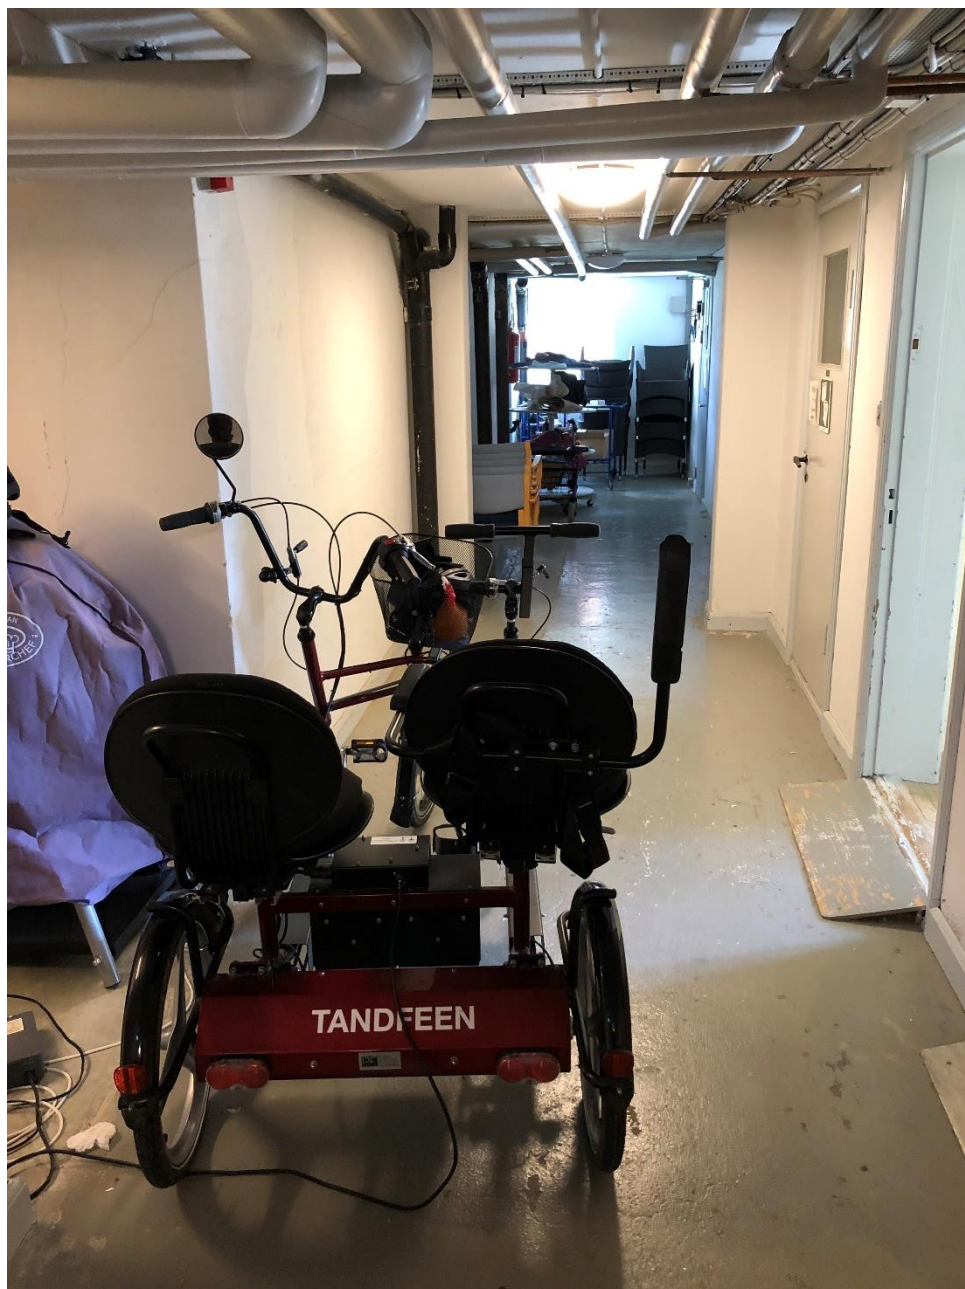
Gangarealer i kælder benyttes til oplag. Gangarealet skal friholdes for oplag. Desuden oplades køretøjer i gangarealet i kælderen.

Figur 3 Oplag i kælder og opladning af køretøj

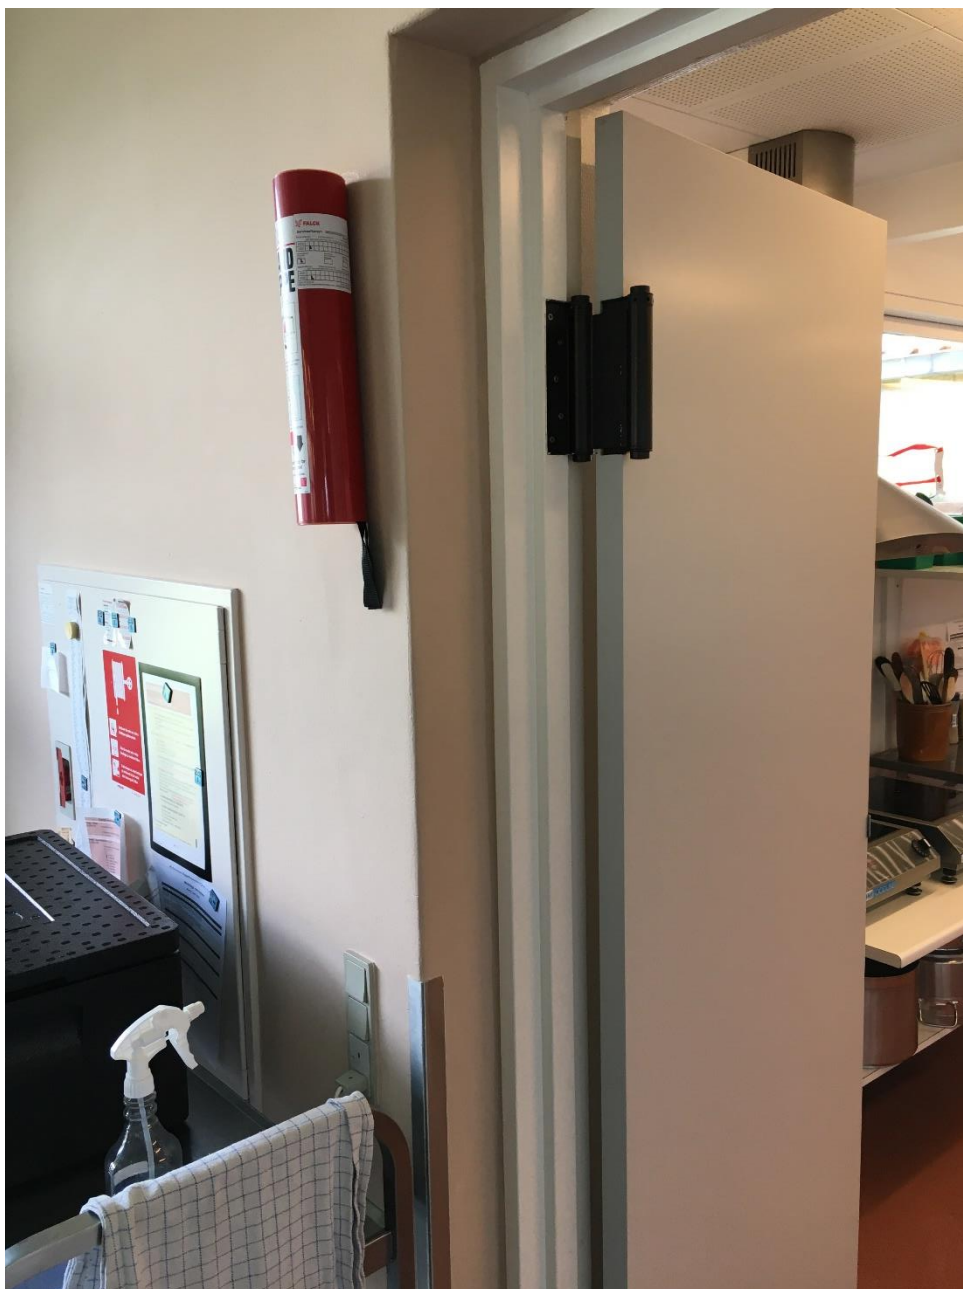
Manglende opdeling af opholdsstue og køkken, da der var anvendt uklassificeret dør som var i åben position uden ABDL. Døren skal være udført som EI<sub>2</sub> 30-C [BD-dør 30], og udført med ABDL.

Figur 4 Uklassificeret dør mellem køkken og opholdsstue

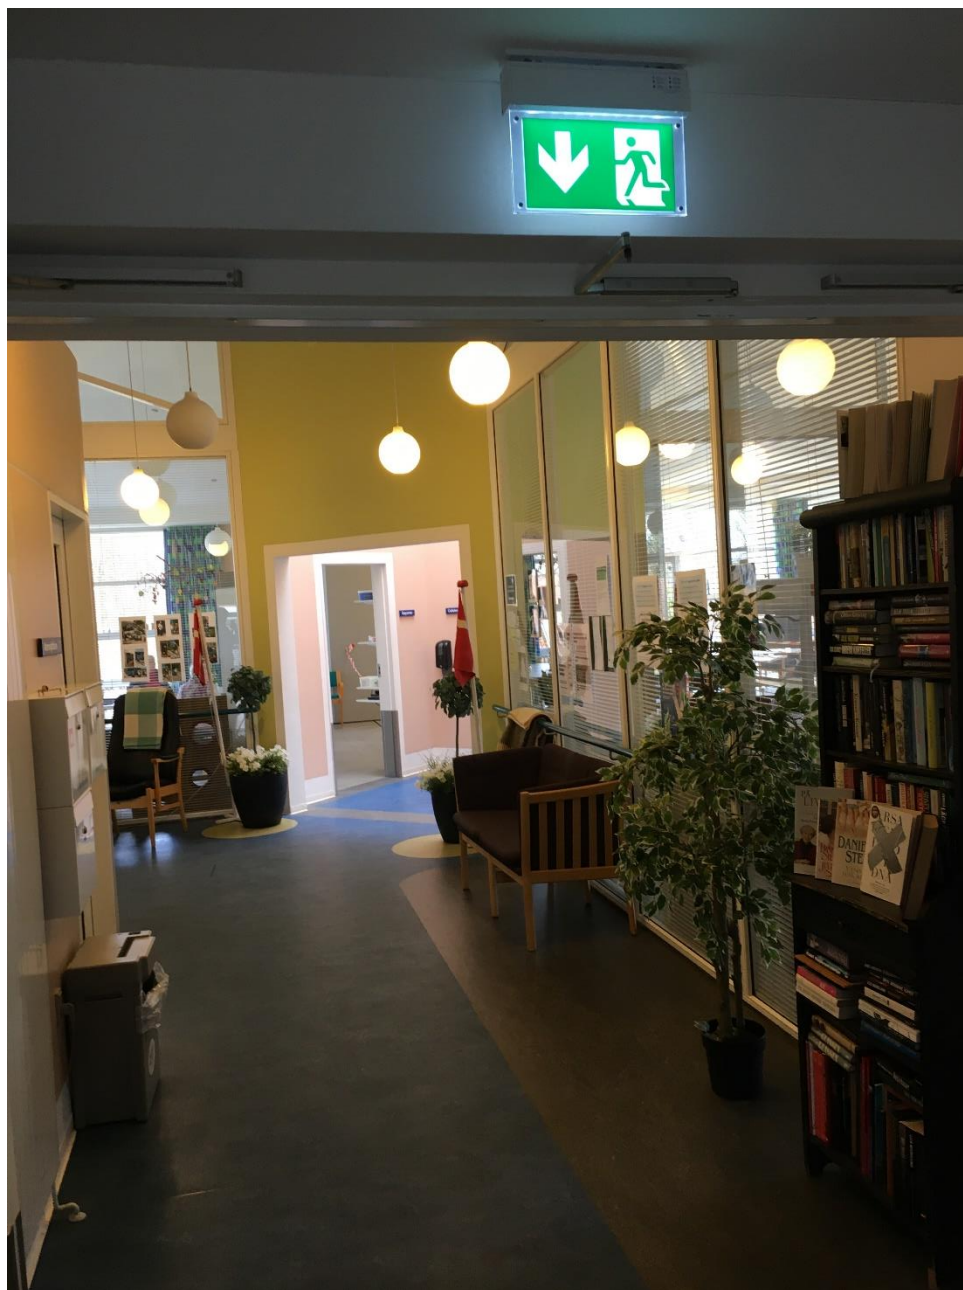
Jf. BR95 afsnit 6.5.1 stk. 1. skal flugtveje alene være indrettet til formål, som ikke medfører væsentlig brandbelastning eller reducerer gangens funktion som flugtveje jf.

Figur 5: Oplag i flugtvejsgang

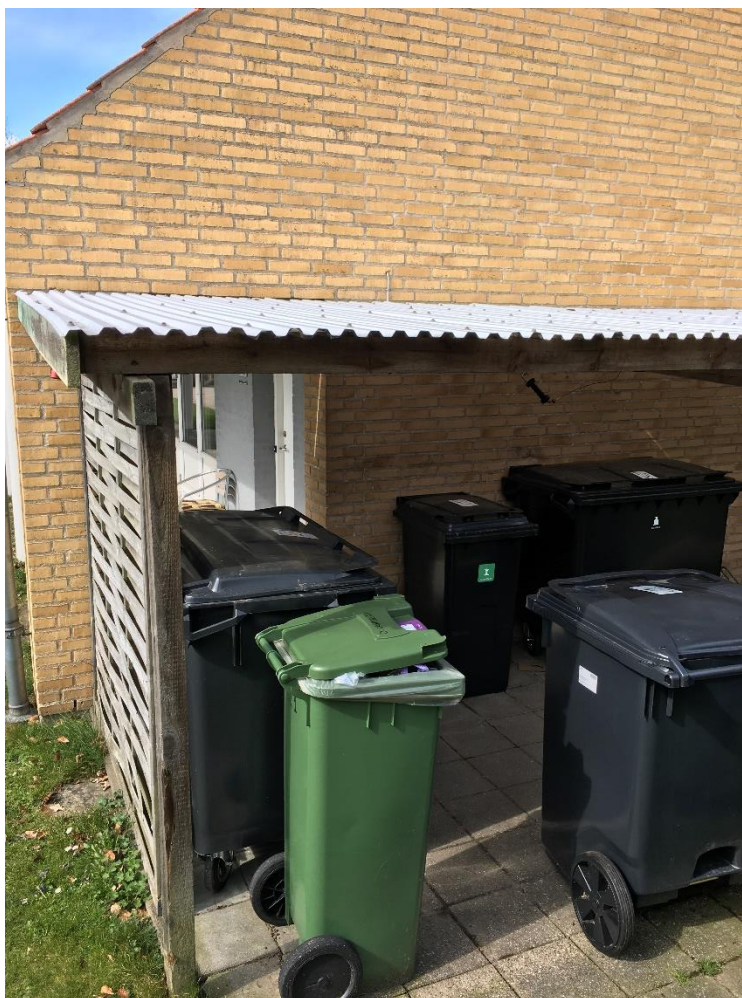
Affaldscontainer opbevares op af bygningens ydermur hvor der er åbning. Affaldscontainerne skal placeres min. 5 meter fra åbningen eller åbningen lukkes med branddør klasse EI<sub>2</sub> 60-C.

Figur 6 Affaldscontainer placeret ved åbning
