**Frederiksø**

**Kaj 13-16 & 21**

**(Ring-Andersens Skibsværft + Petersen & Sørensen)**

**Tilstandsvurdering og løsningsforslag**

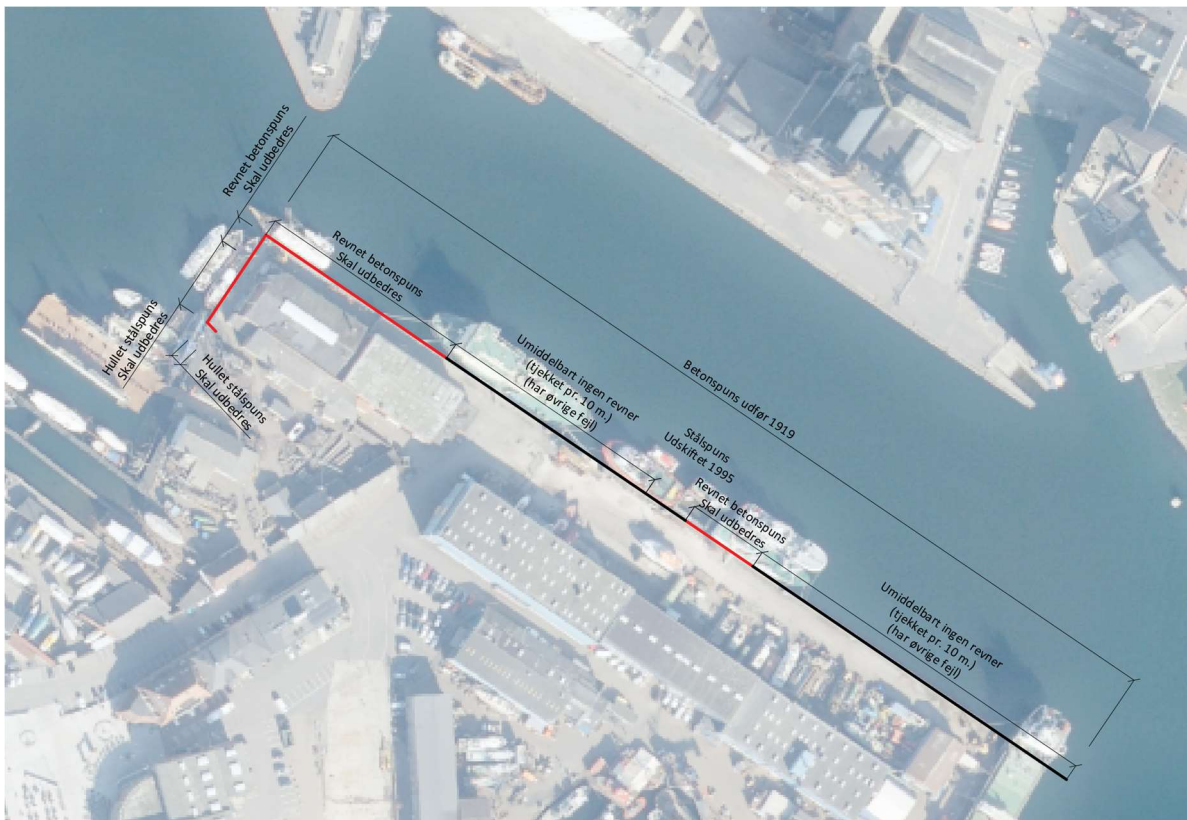
Oversigt over spunsens strækninger. De røde er de mest akutte strækninger.

Ca. 120+30 meter er revnet og kræver udbedring hurtigst muligt. De øvrige meter af den gamle betonspuns skal løbende efterses, vedligeholdes og planlægges udskiftet, når tilstanden er mere ringe/revnet.

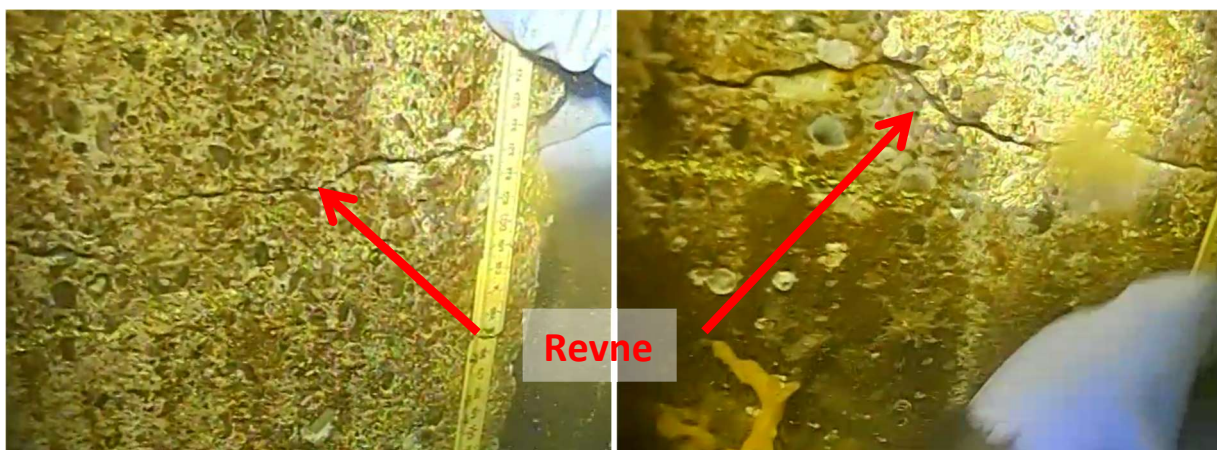
Revnen forløber vandret gennem plankerne ca. 2,5 meter under vandoverfladen. Revnen varierer typisk fra 2 til 3 meter under overfladen. Flere steder findes der revner i op til 4 niveauer.

Billeder af revne

Årsagen til revnedannelsen forventes at være en underdimensioneret spunsvæg ifm. beregninger i 1919, hvilket har ført til et momentbrud på konstruktionen. Ved efterfølgende beregninger underbygges denne teori, ved at have størst belastning i det højdeniveau som revnen er placeret.

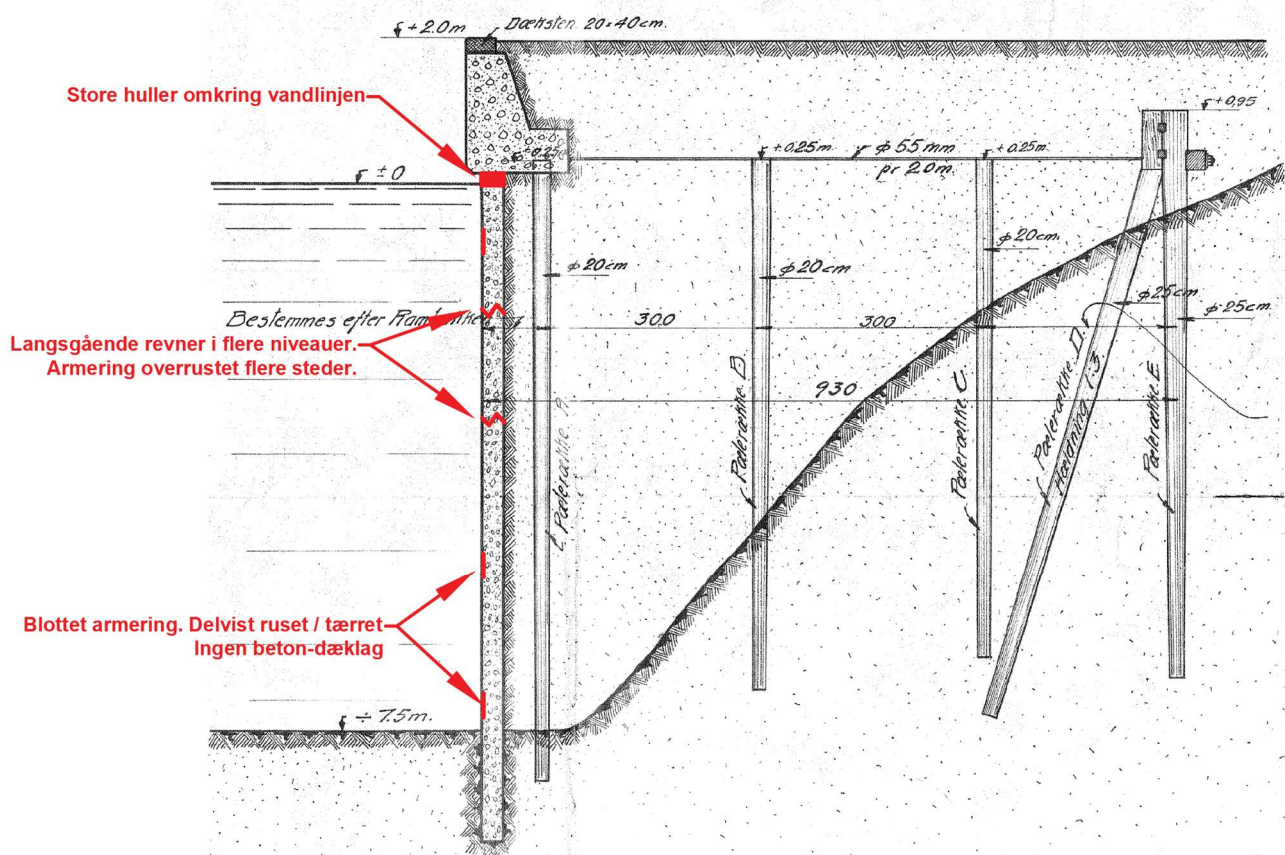
Typisk tværsnit med typiske skader på frontvæggen.

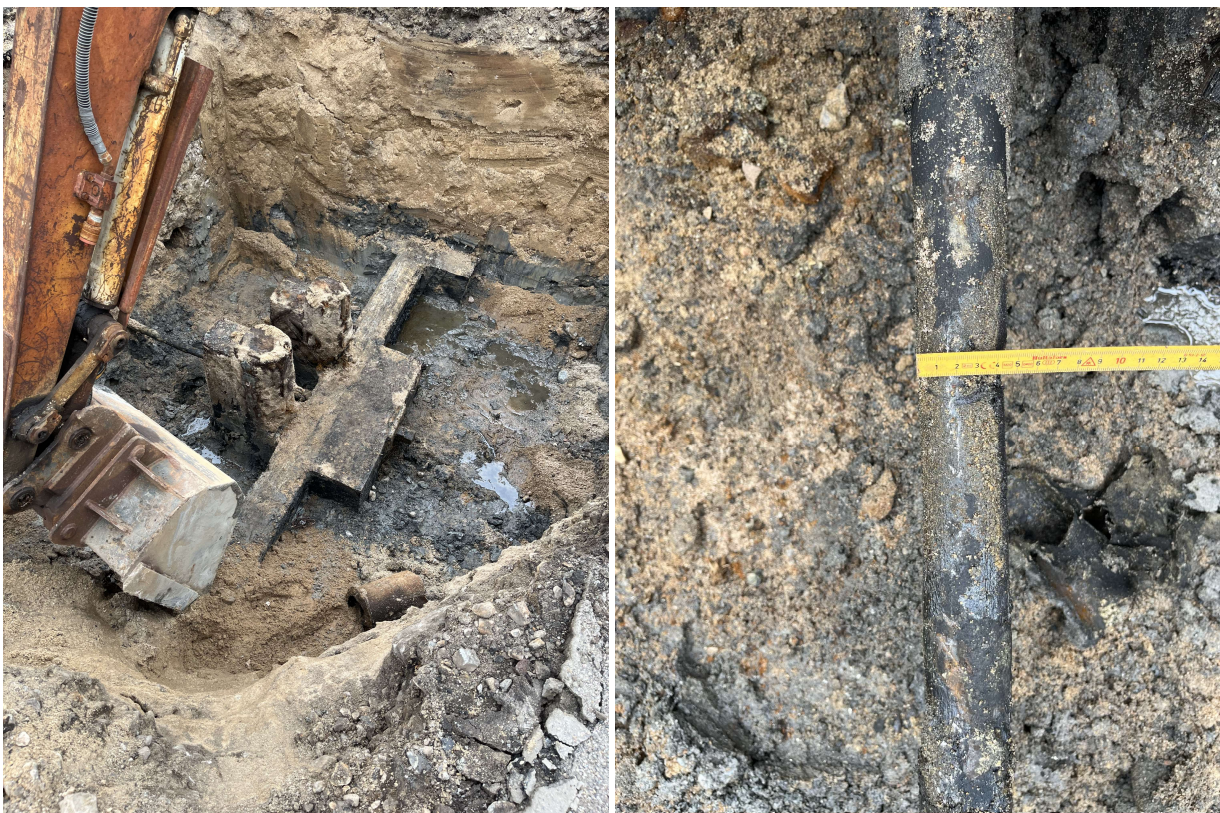
I forbindelse med undersøgelsen, er ankerkonstruktionen på et enkelt sted blevet til tilset. Ligeledes er er på et sted opgravet til en anker-buk. Det kunne konstateres at ankeret og ankerbukken er i meget god stand, taget alderen i betragtning. Der ses ikke nævneværdigt råd i trækonstruktionerne. Ligeledes blev de fritgravede ankerstænger målt og havde en generel god rest-tykkelse tilbage. På et enkelt sted var ankeret reduceret fra 55 mm til 42 mm i tykkelsen. Ellers generelt god tykkelse på. ca 50 mm. Ved fritgravning af et enkelt anker og ankerbuk, kan det ikke garanteres at alle øvrige ca. 150 ankre er i tilsvarende stand. Ved spunsen ud for Ring-Andersen, da er der senere opført bygninger over ankerkonstruktionen, hvorfor disse ankre ikke kan besigtiges.

Billeder af opgravning ved en ankerbuk. Tilstandsvurdering af et anker og synlig buk (træ).
