**Frederiksø**

**Kaj 13-16 & 21**

**Tilstandsvurdering og løsningsforslag**

**Oktober 2023**

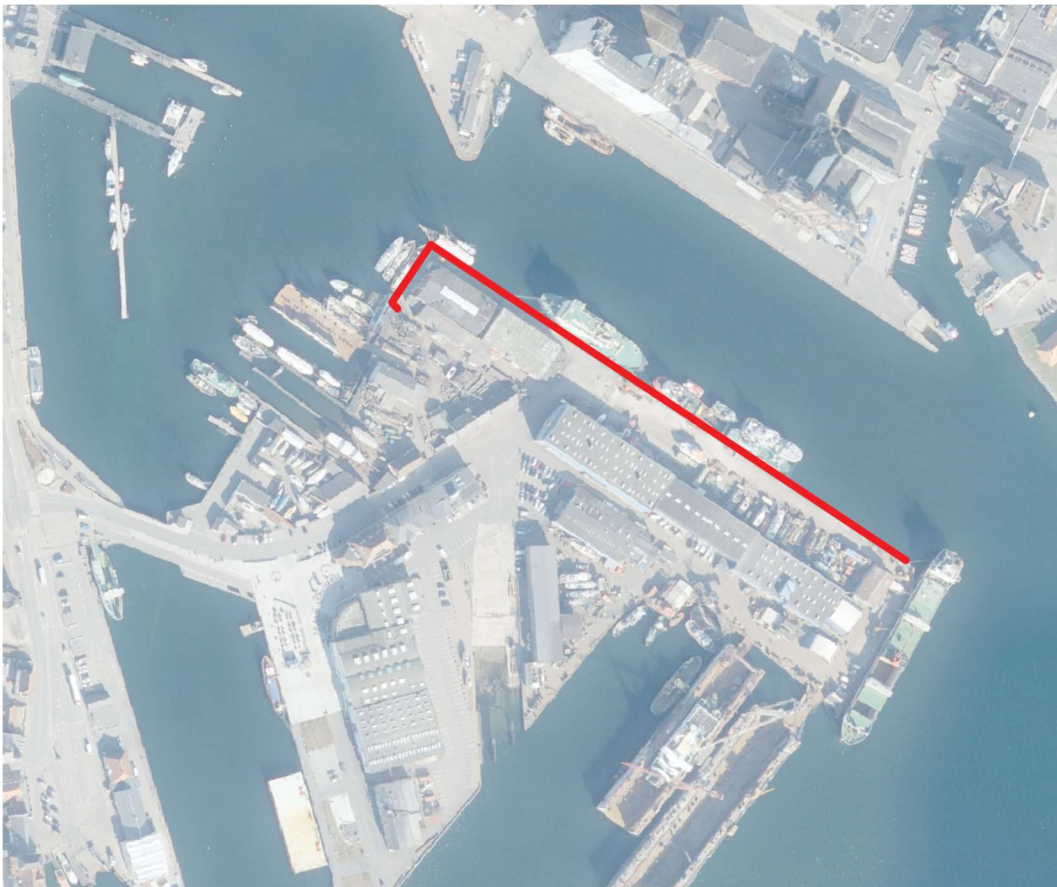
Den undersøgte strækning er sammenlagt 337 m. Udført i 1919.  
(Konstruktionen er ikke revnet på hele strækningen)

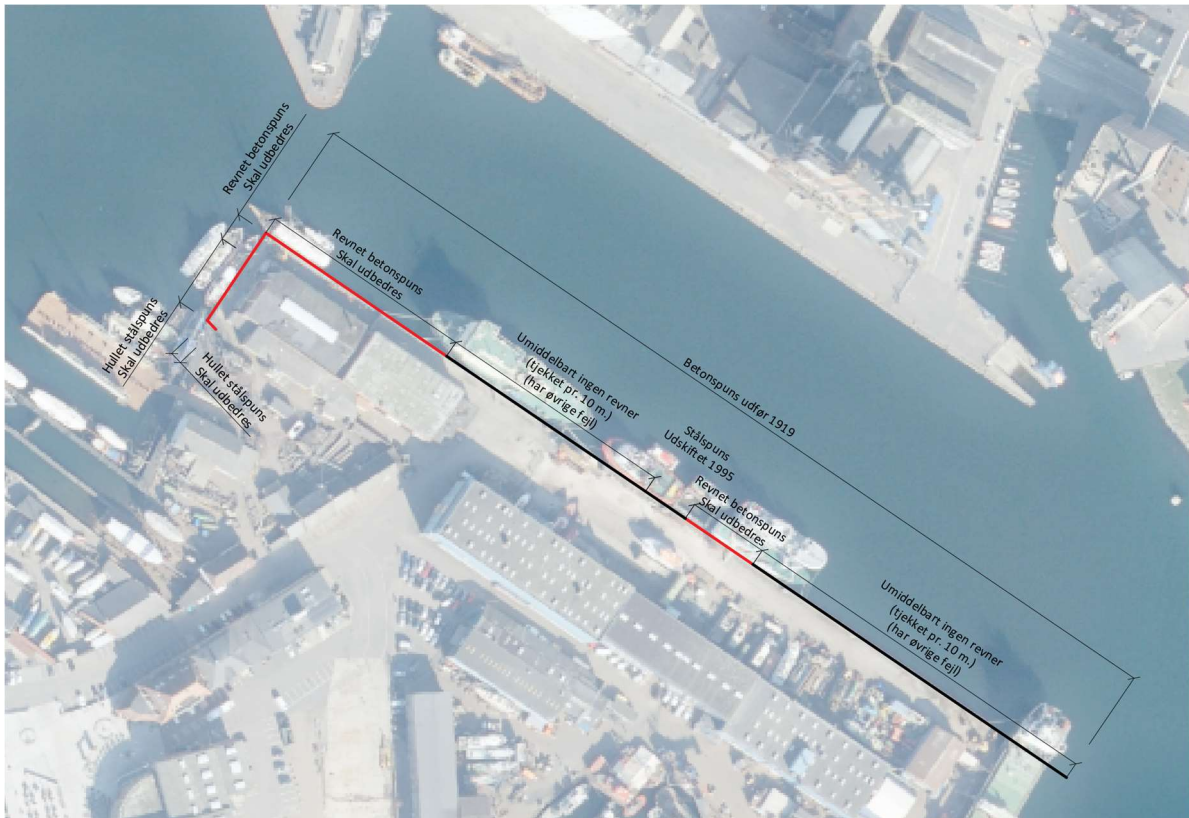
Oversigt over spunsens strækninger. De røde er de mest akutte strækninger.

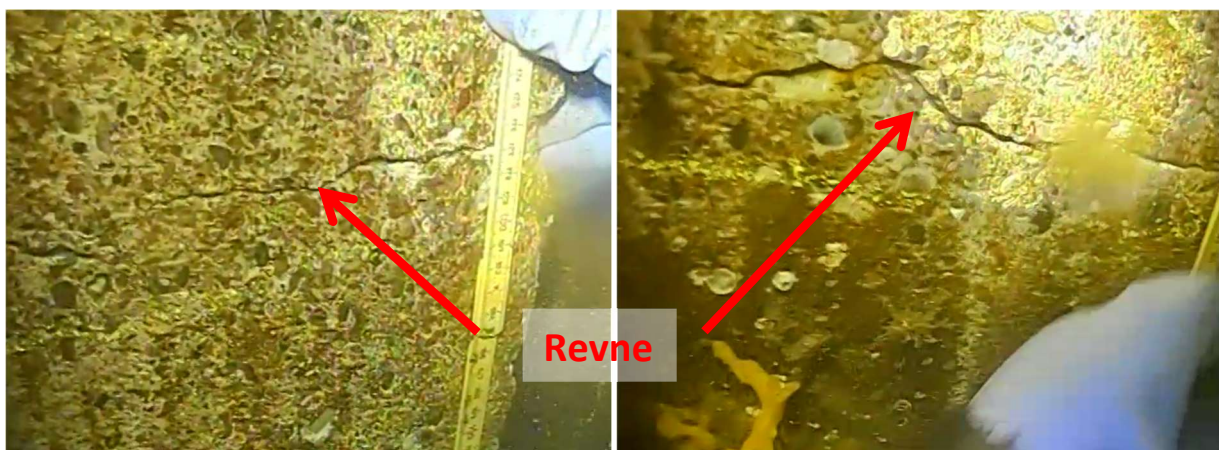
Billeder af revne

Revnen forløber vandret gennem plankerne ca. 2,5 meter under vandoverfladen. Revnen varierer typisk fra 2 til 3 meter under overfladen. Flere steder findes der revner i op til 4 niveauer.

Årsagen til revnedannelsen forventes at være en underdimensioneret spunsvæg ifm. beregninger i 1919, hvilket har ført til et momentbrud på konstruktionen. Ved efterfølgende beregninger underbygges denne teori, ved at have størst belastning i det højdenniveau som revnen er placeret.

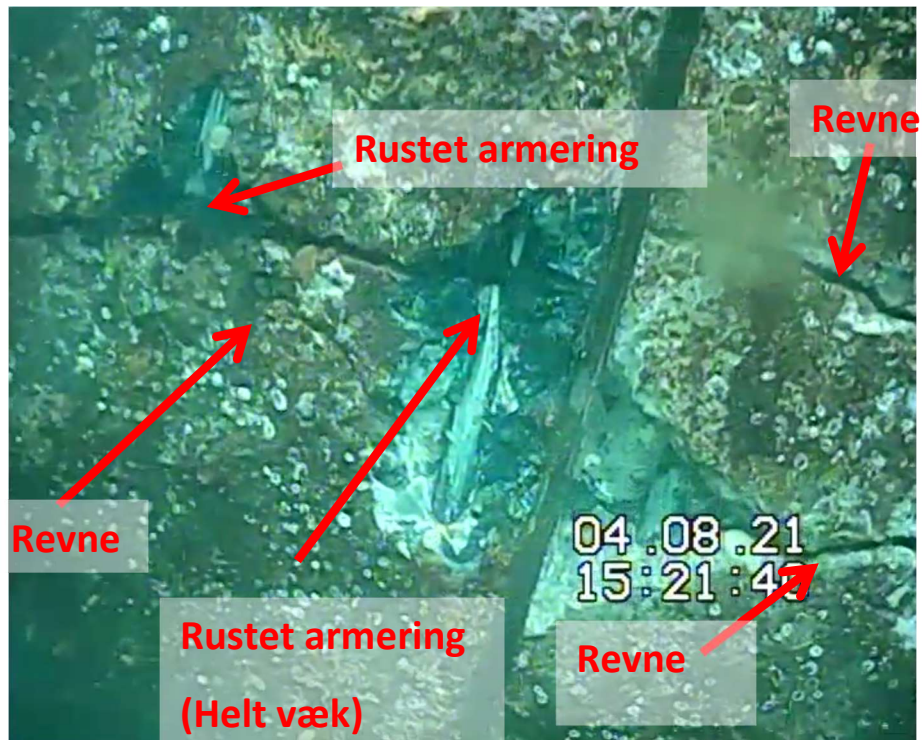
Ved revner i betonen vil saltvand trænge ind til armeringen og få denne til at ruste. Flere steder blev dette eftersat, og det kunne konstateres at armeringsjernet flere steder var tydeligt bortrustet i revnens niveau. Dette er meget alvorligt, da spunsvæggens styrke derfor er yderst svækket.

Billede af revner og overrustet / tæret armering (Billedets dato ikke korrekt, filmet sept. 2023)

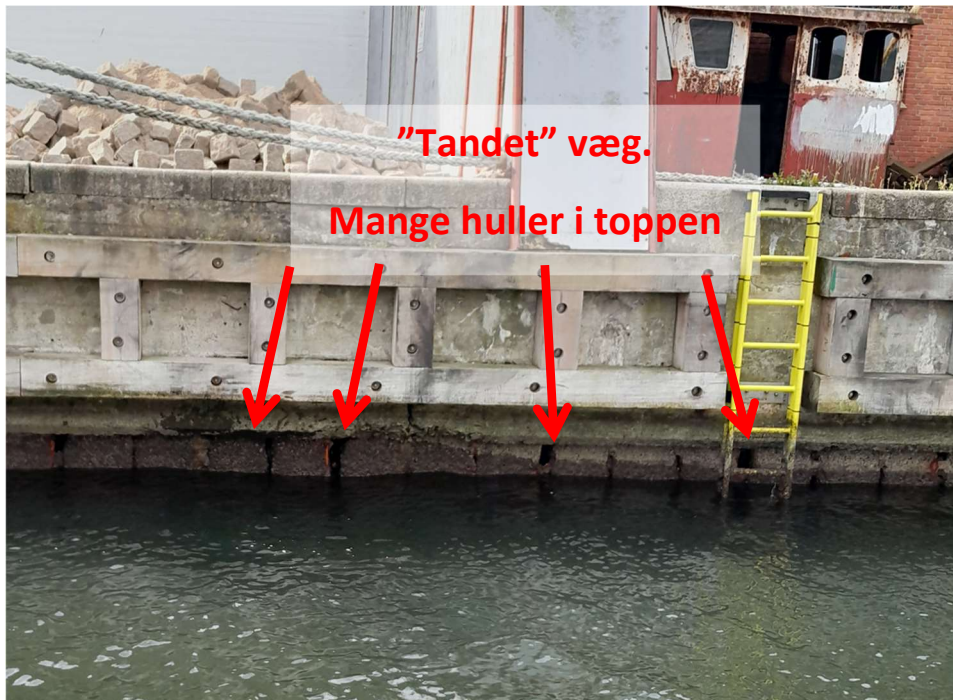
Det netop stoppede arbejde (forstøbning) skulle udbedre større huller i spunsvæggen omkring vandoverfladen.

Billede af huller omkring vandlinjen.

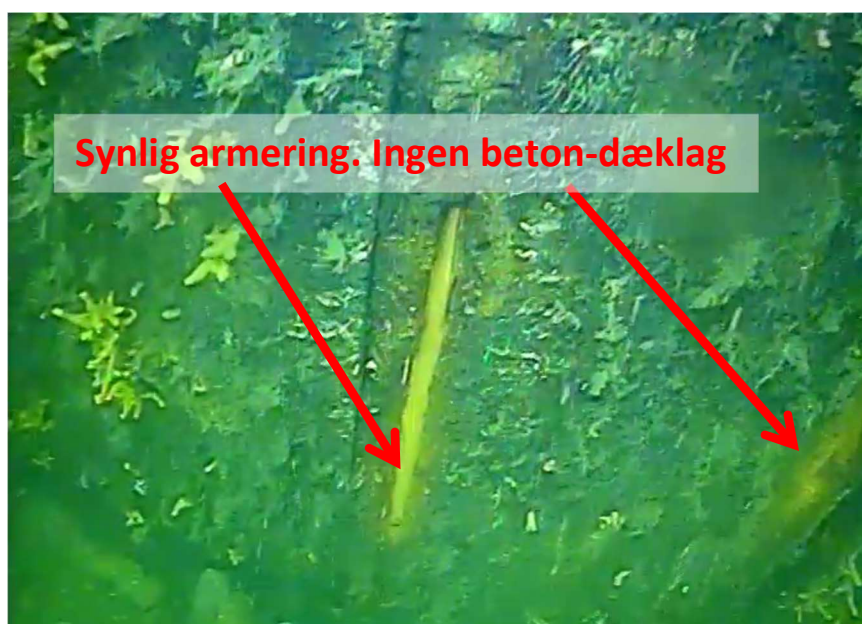
I forbindelse med spunsens frispuling blev der flere steder observeret synlig armering – Dvs. steder hvor betonen er forsvundet, og der nu er blottet armering. Dette nuværende/ikke eksisterende beton-dæklag er derfor for tyndt, hvilket medfører at armeringen rustet, med brud til følge.

Billede af synlig armering. Ruster grundet manglende beton-dæklag

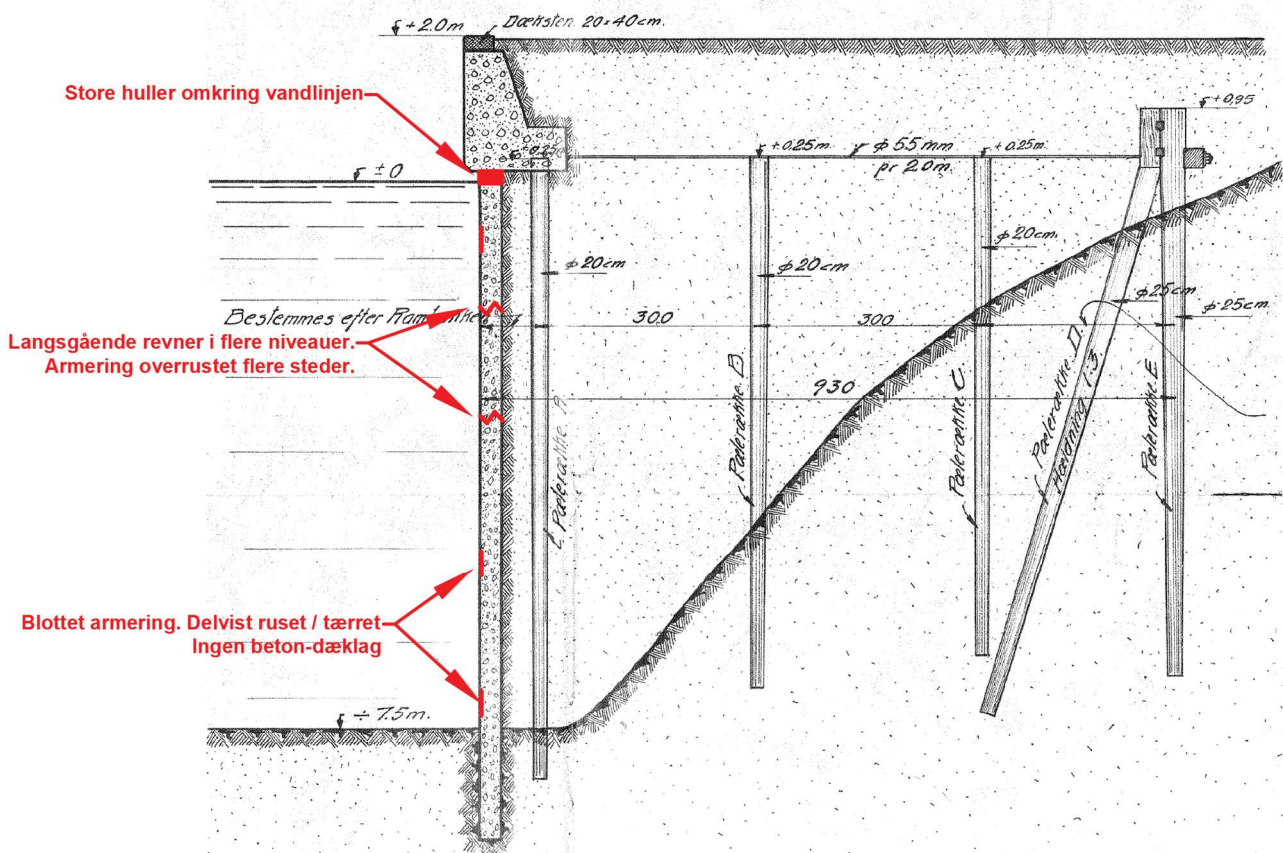
Typisk tværsnit med typiske skader på frontvæggen.

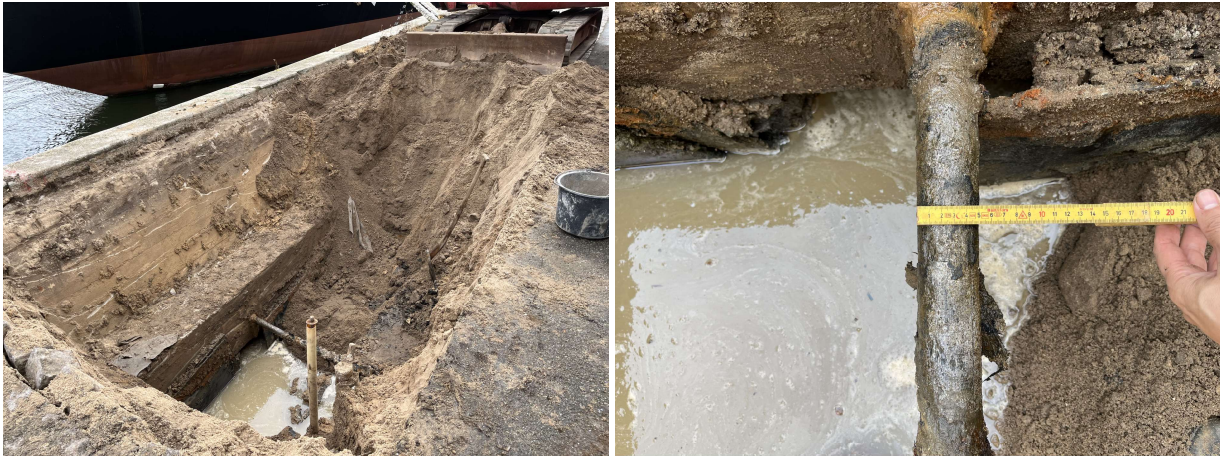
I forbindelse med undersøgelsen, er ankerkonstruktionen på et enkelt sted blevet til tilset. Ligeledes er er på et sted opgravet til en anker-buk. Det kunne konstateres at ankeret og ankerbukken er i meget god stand, taget alderen i betragtning. Der ses ikke nævneværdigt råd i trækonstruktionerne. Ligeledes blev de fritgravede ankerstænger målt og havde en generel god rest-tykkelse tilbage. På et enkelt sted var ankeret reduceret fra 55 mm til 42 mm i tykkelsen. Ellers generelt god tykkelse på. ca 50 mm. Ved fritgravning af et enkelt anker og ankerbuk, kan det ikke garanteres at alle øvrige ca. 150 ankre er i tilsvarende stand. Ved spunsen ud for Ring-Andersen, da er der senere opført bygninger over ankerkonstruktionen, hvorfor disse ankre ikke kan besigtiges.

Billeder af opgravning bag spunsen. Tilstandsvurdering af et anker.

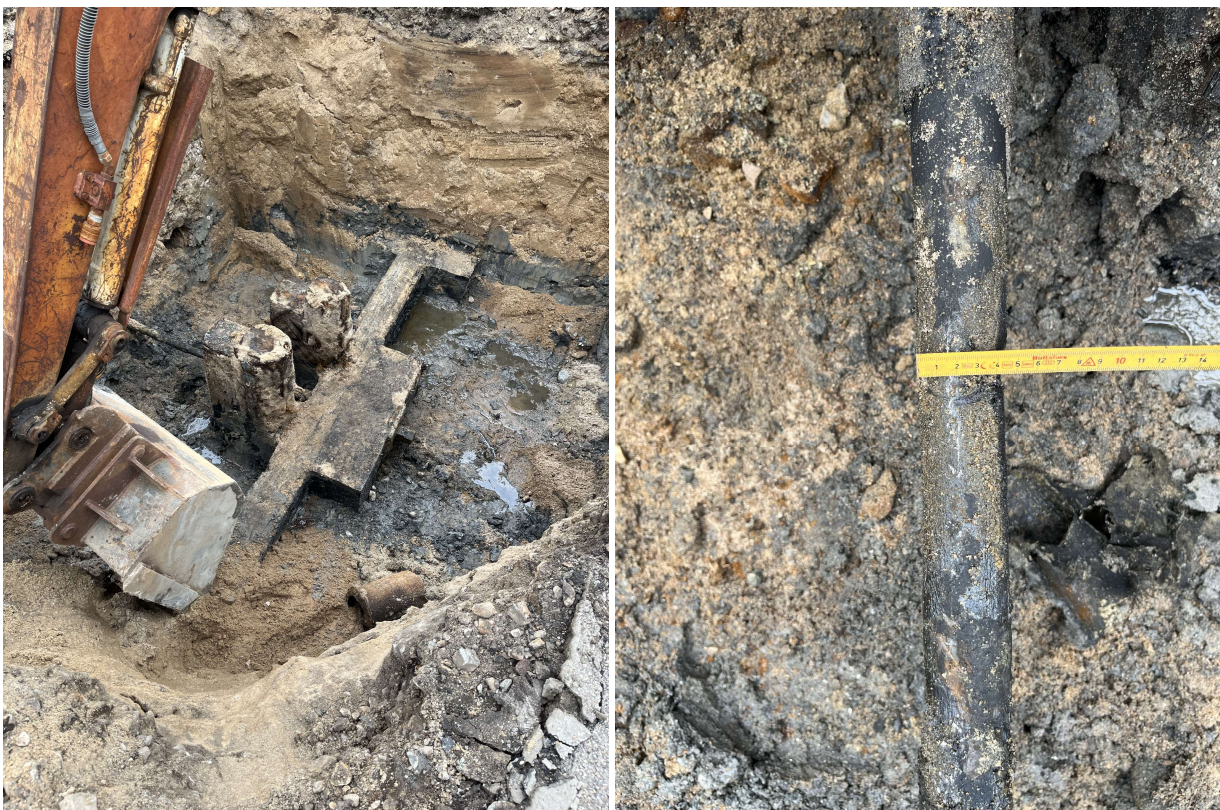
Billeder af opgravning ved en ankerbuk. Tilstandsvurdering af et anker og synlig buk (træ).
