**Frederiksø**

**Kaj 13-16 & 21**

**(Ring-Andersens Skibsværft + Petersen & Sørensen)**

**Tilstandsvurdering og løsningsforslag**

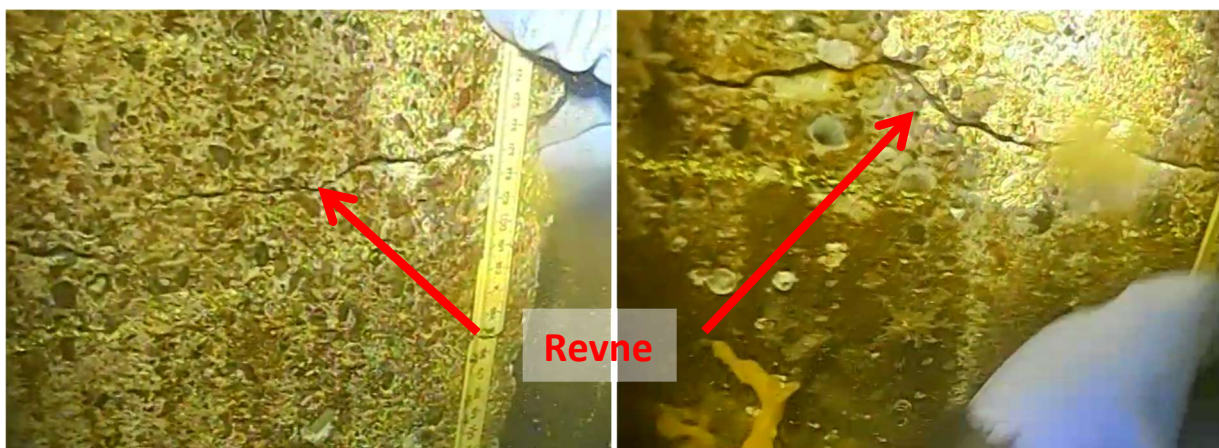
Revnen forløber vandret gennem plankerne ca. 2,5 meter under vandoverfladen. Revnen varierer typisk fra 2 til 3 meter under overfladen. Flere steder findes der revner i op til 4 niveauer.

Billeder af revne
