Svendborg  
Kommune

# Afledte konsekvenser af ekstremnedbør i vandløb og på veje

11. Januar 2024

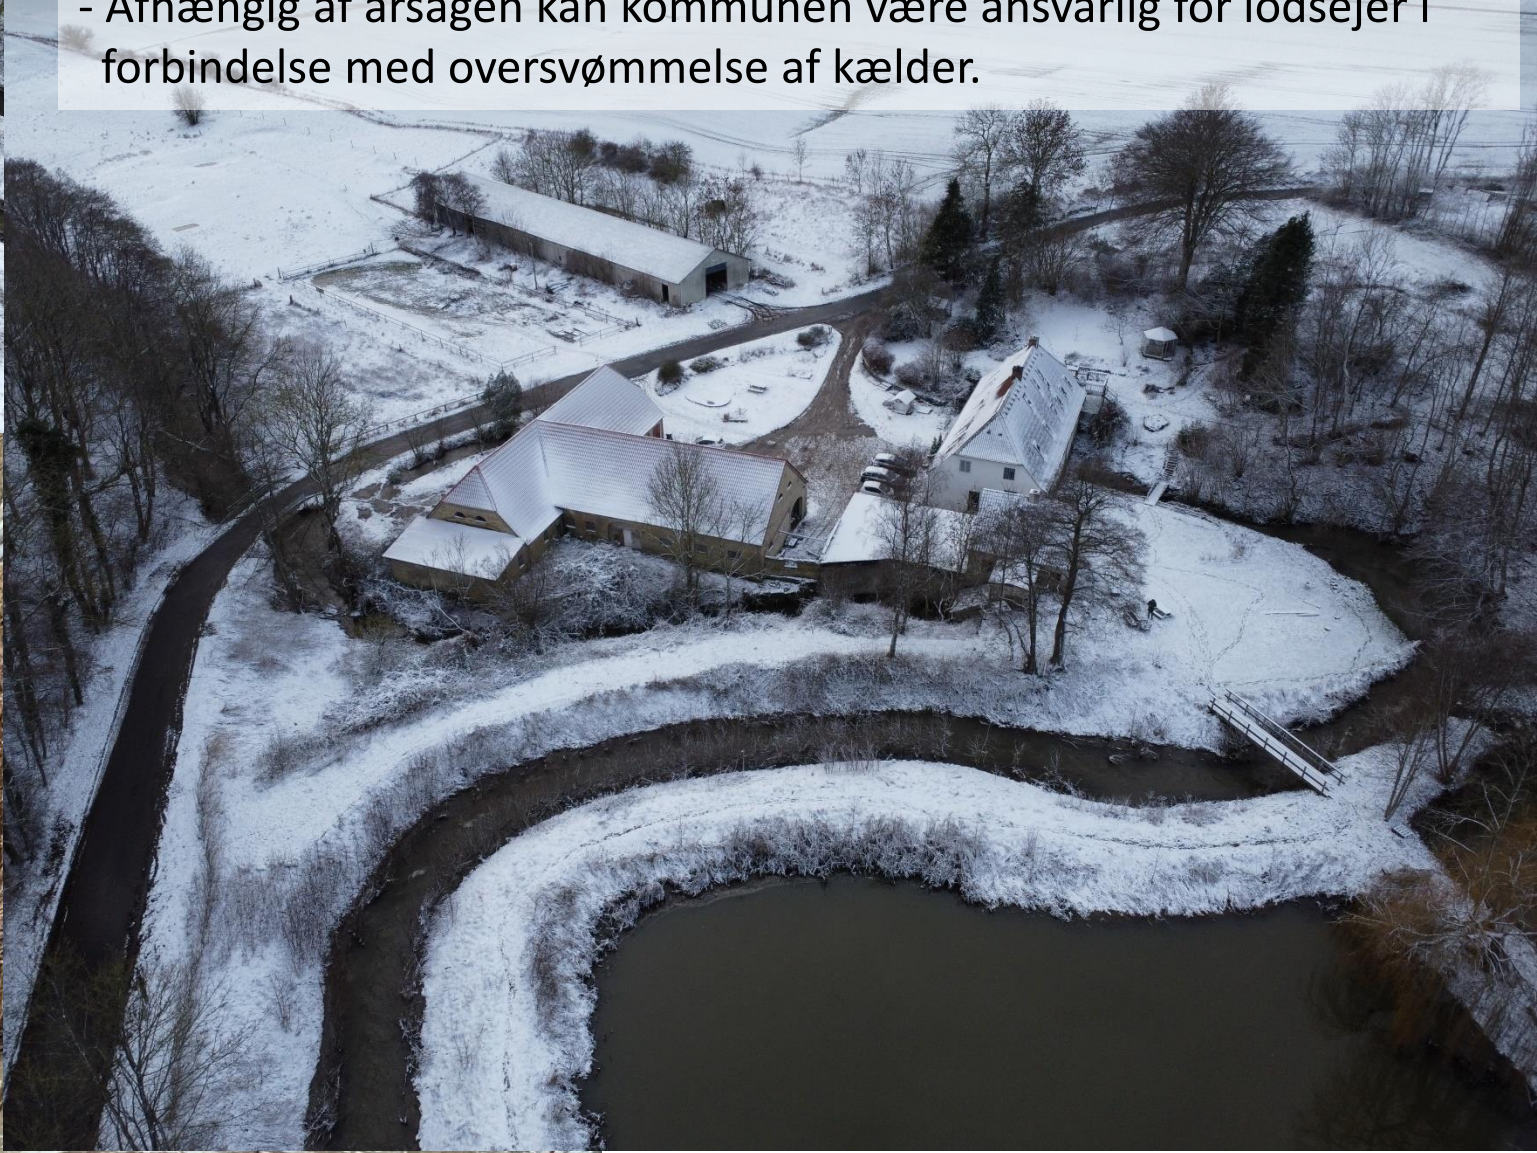
## Syltemade Å, Vestre Mølle: Gennembrud af dæmning ved faunaprojekt

- Kommunen vil få udgifter til justering af projekt og reparation af anlæg.
- Afhængig af årsagen kan kommunen være ansvarlig for lodsejer i forbindelse med oversvømmelse af kælder.

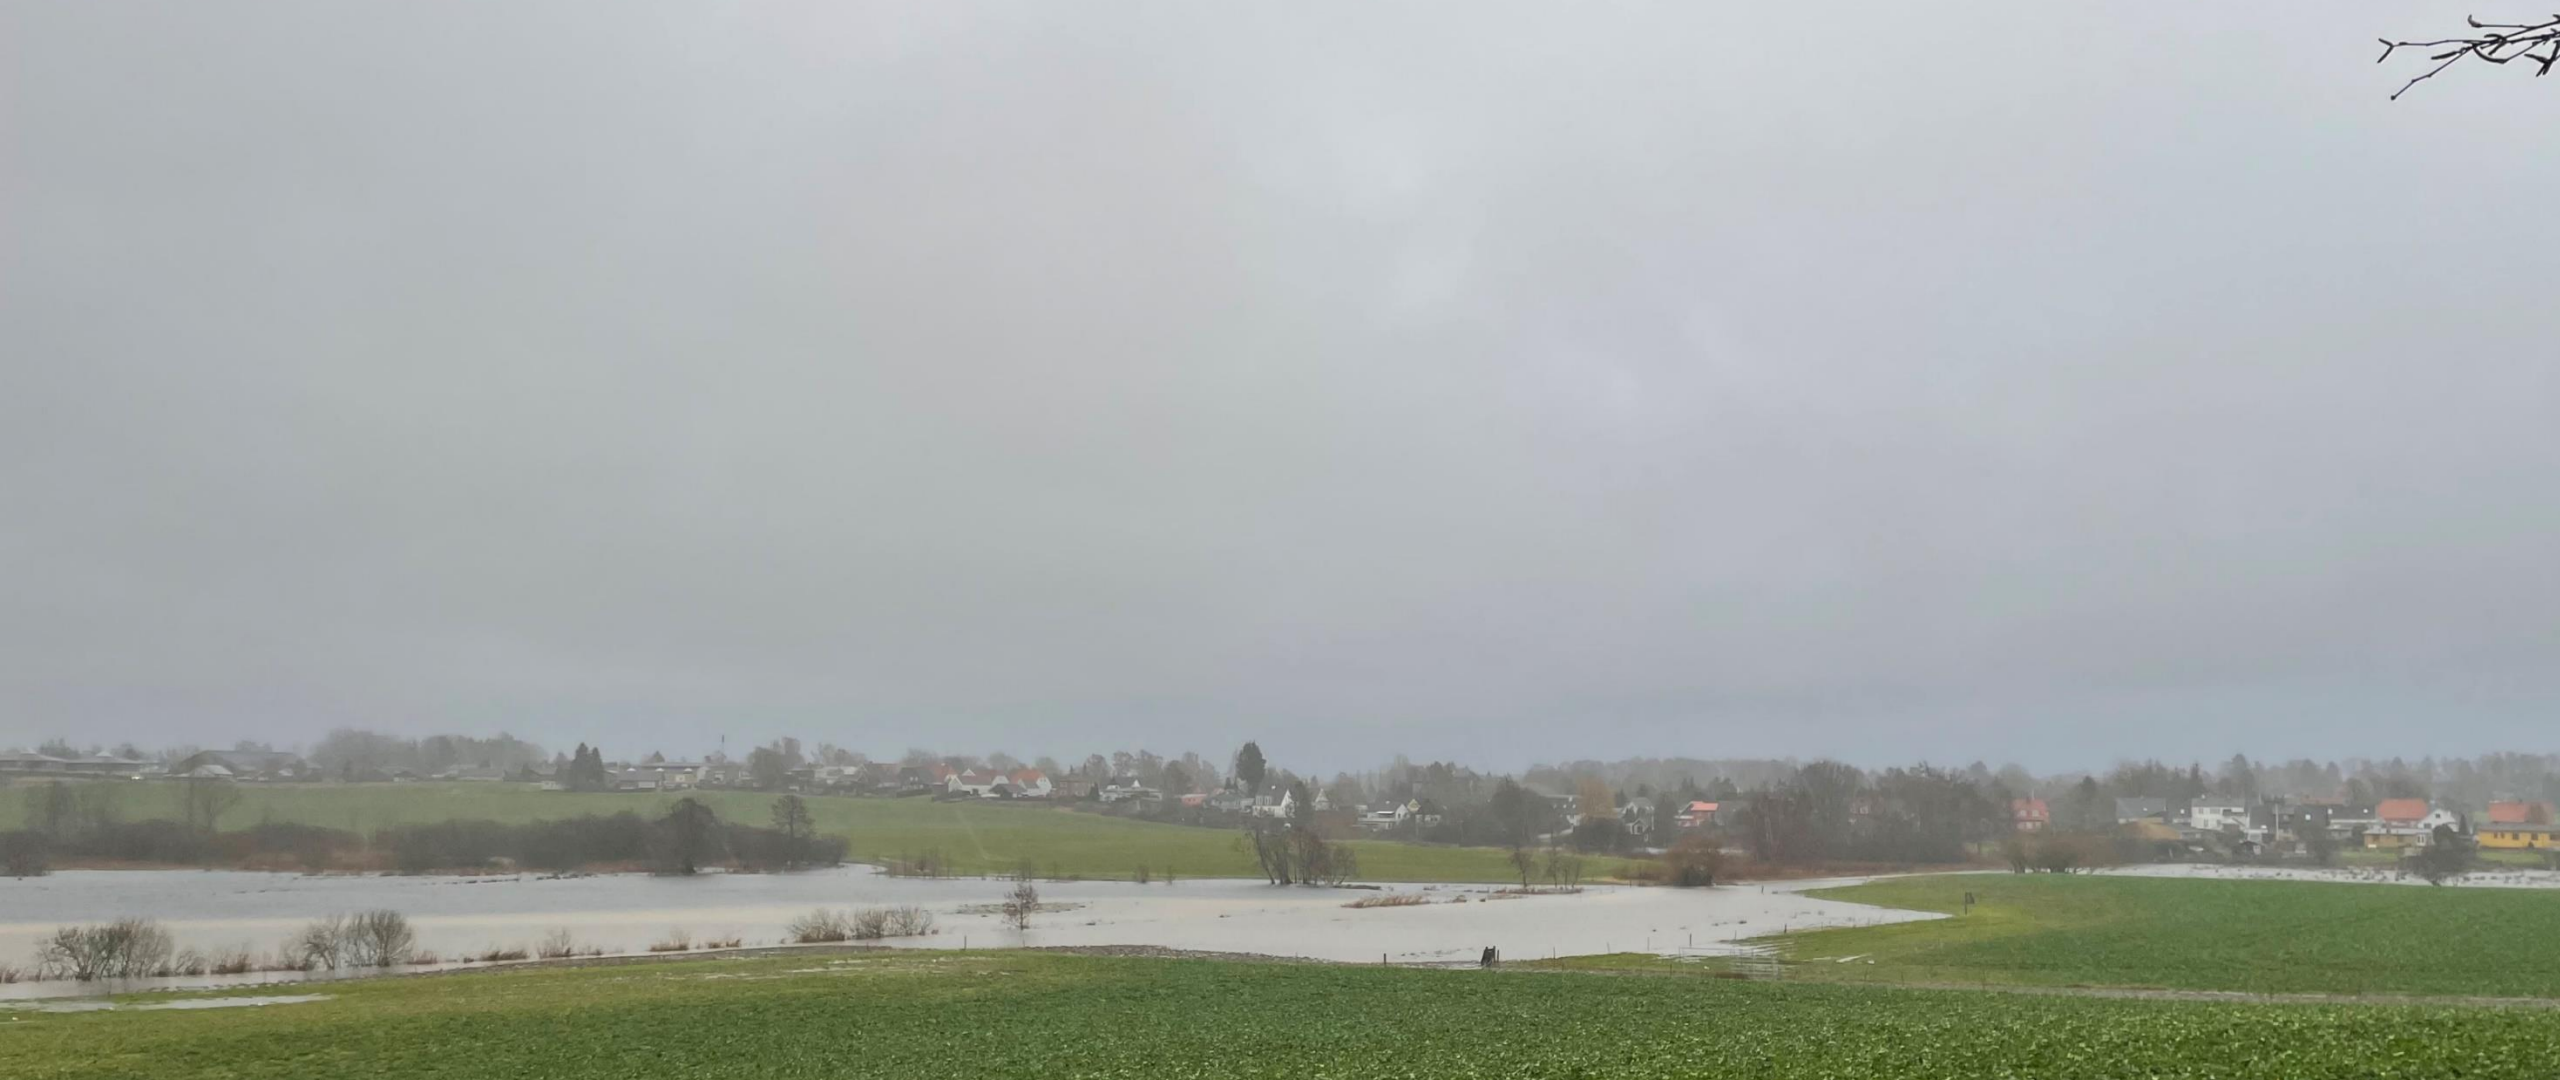
# Ollerup Åmose og Syltemade Å med Ollerup i baggrunden

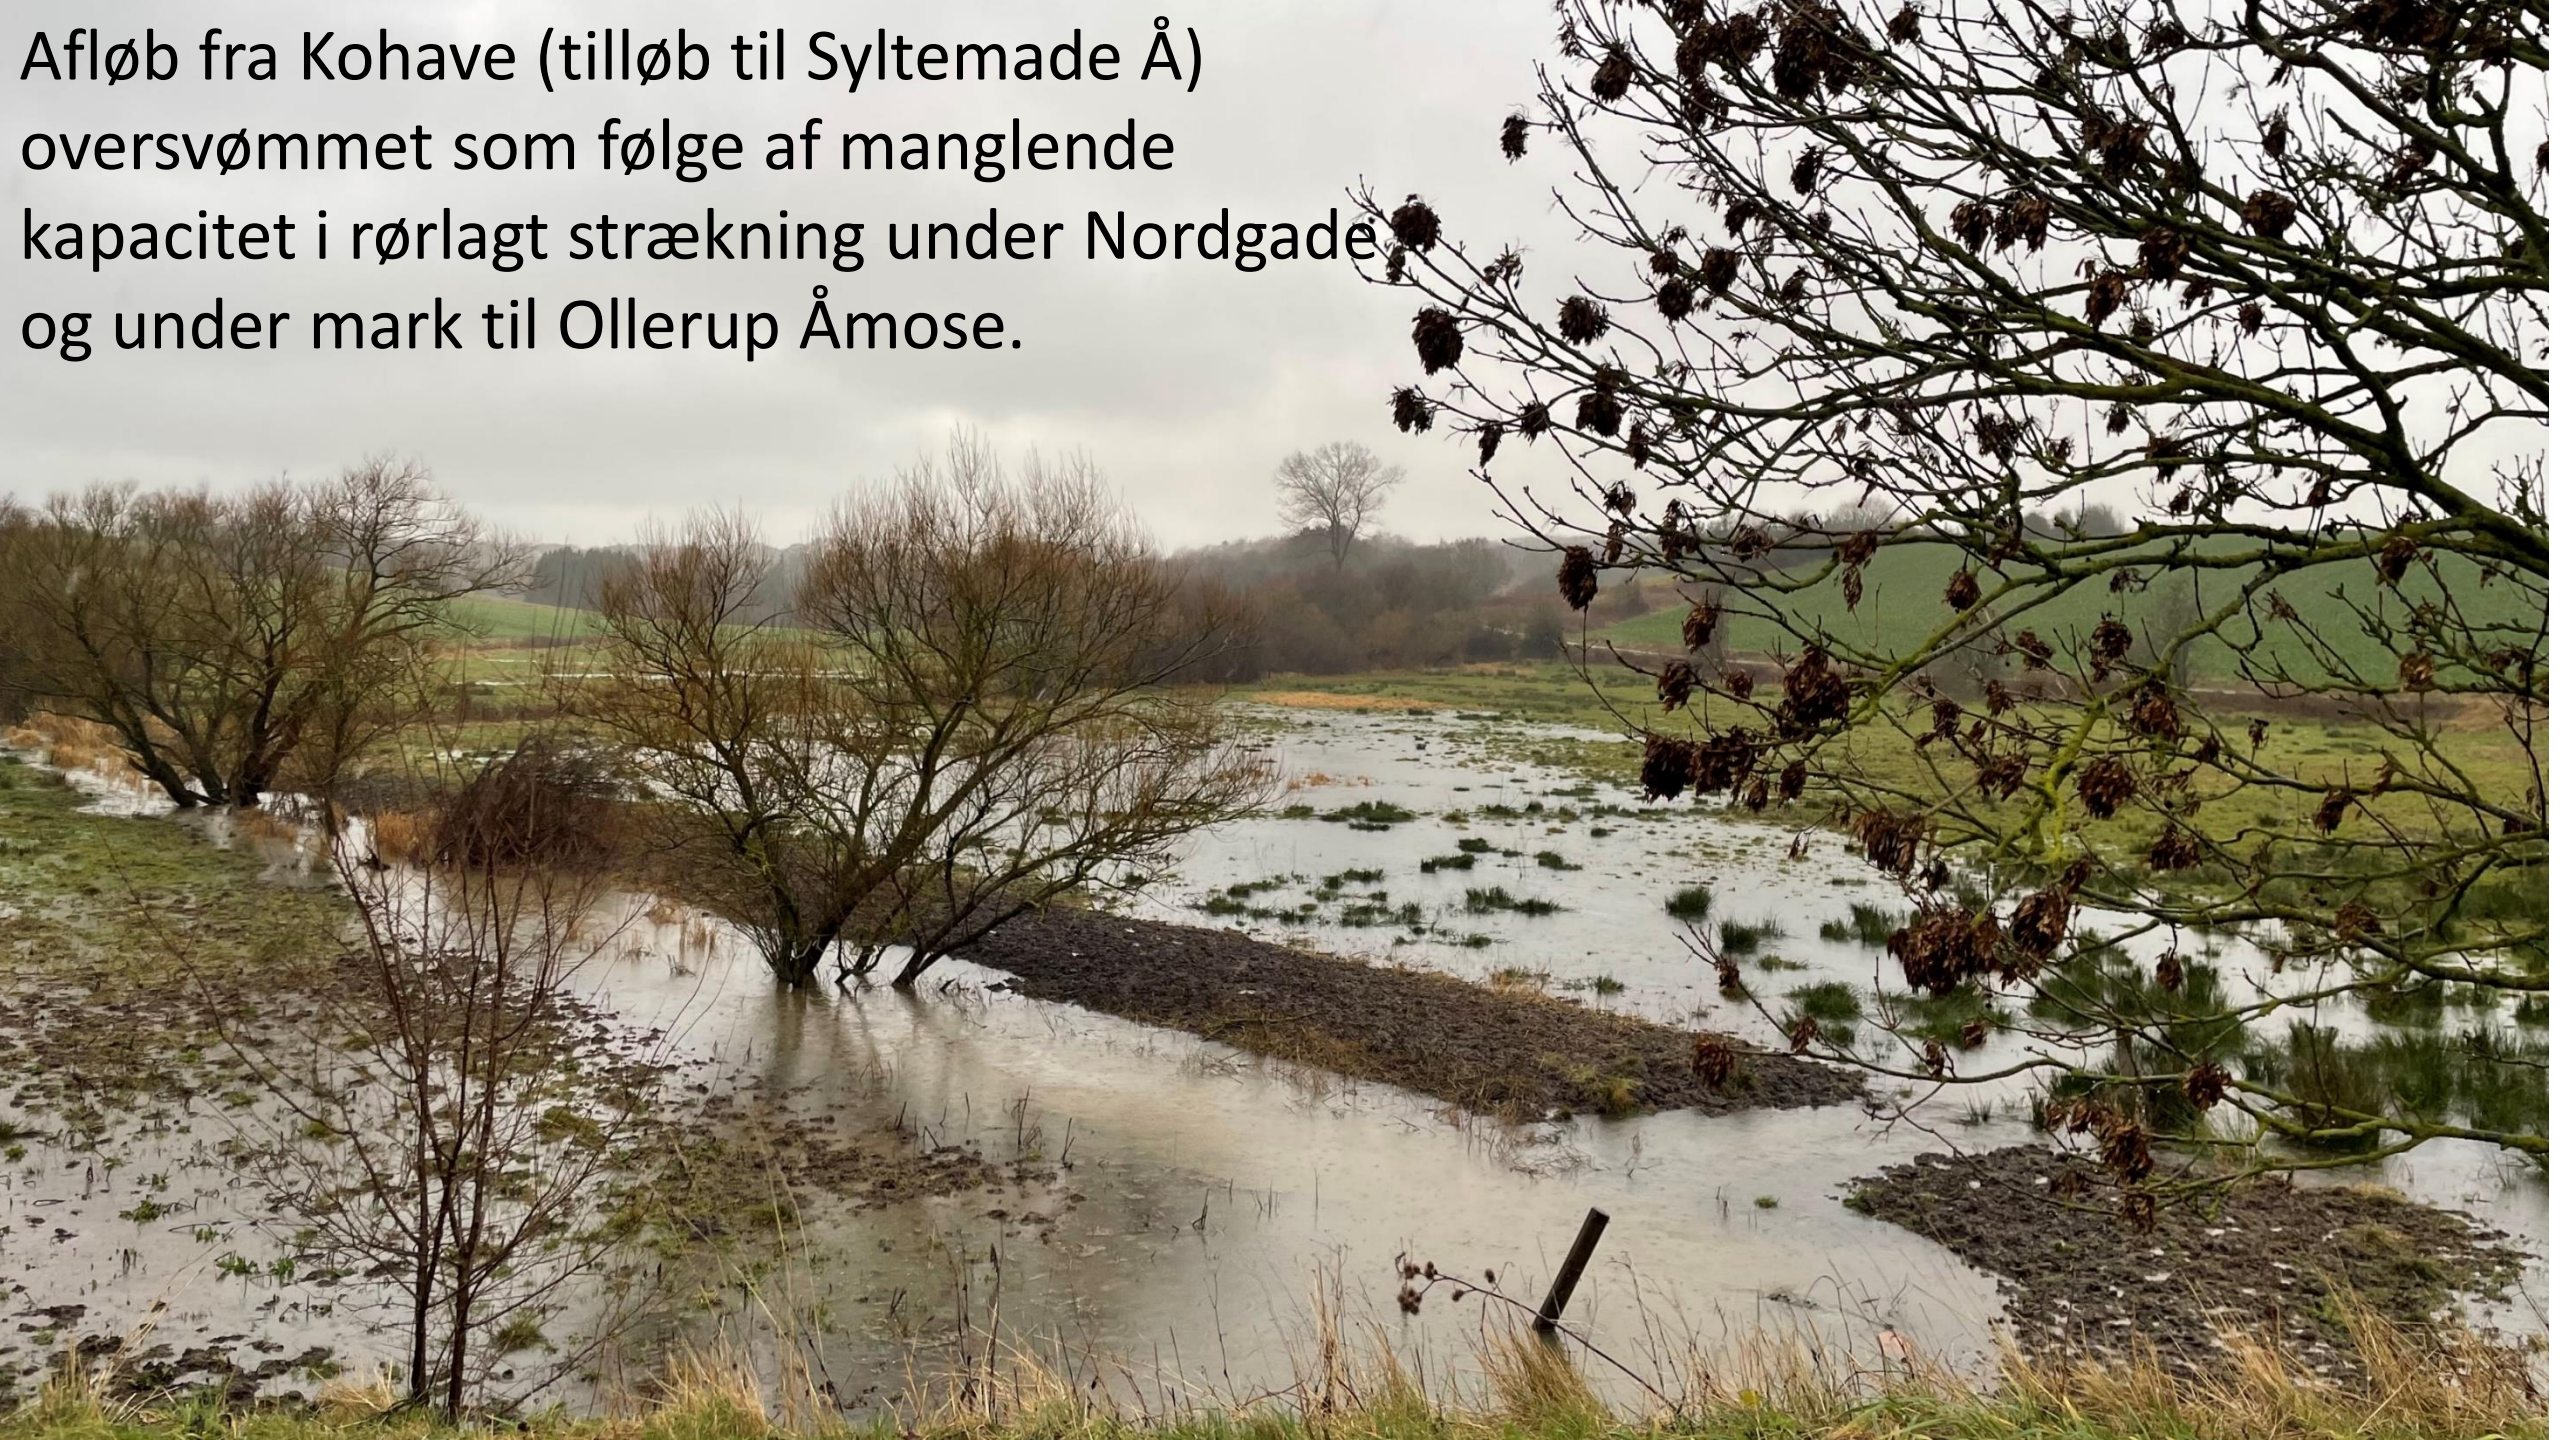
Afløb fra Kohave (tilløb til Syltemade Å)  
oversvømmet som følge af manglende  
kapacitet i rørlagt strækning under Nordgade  
og under mark til Ollerup Åmose.

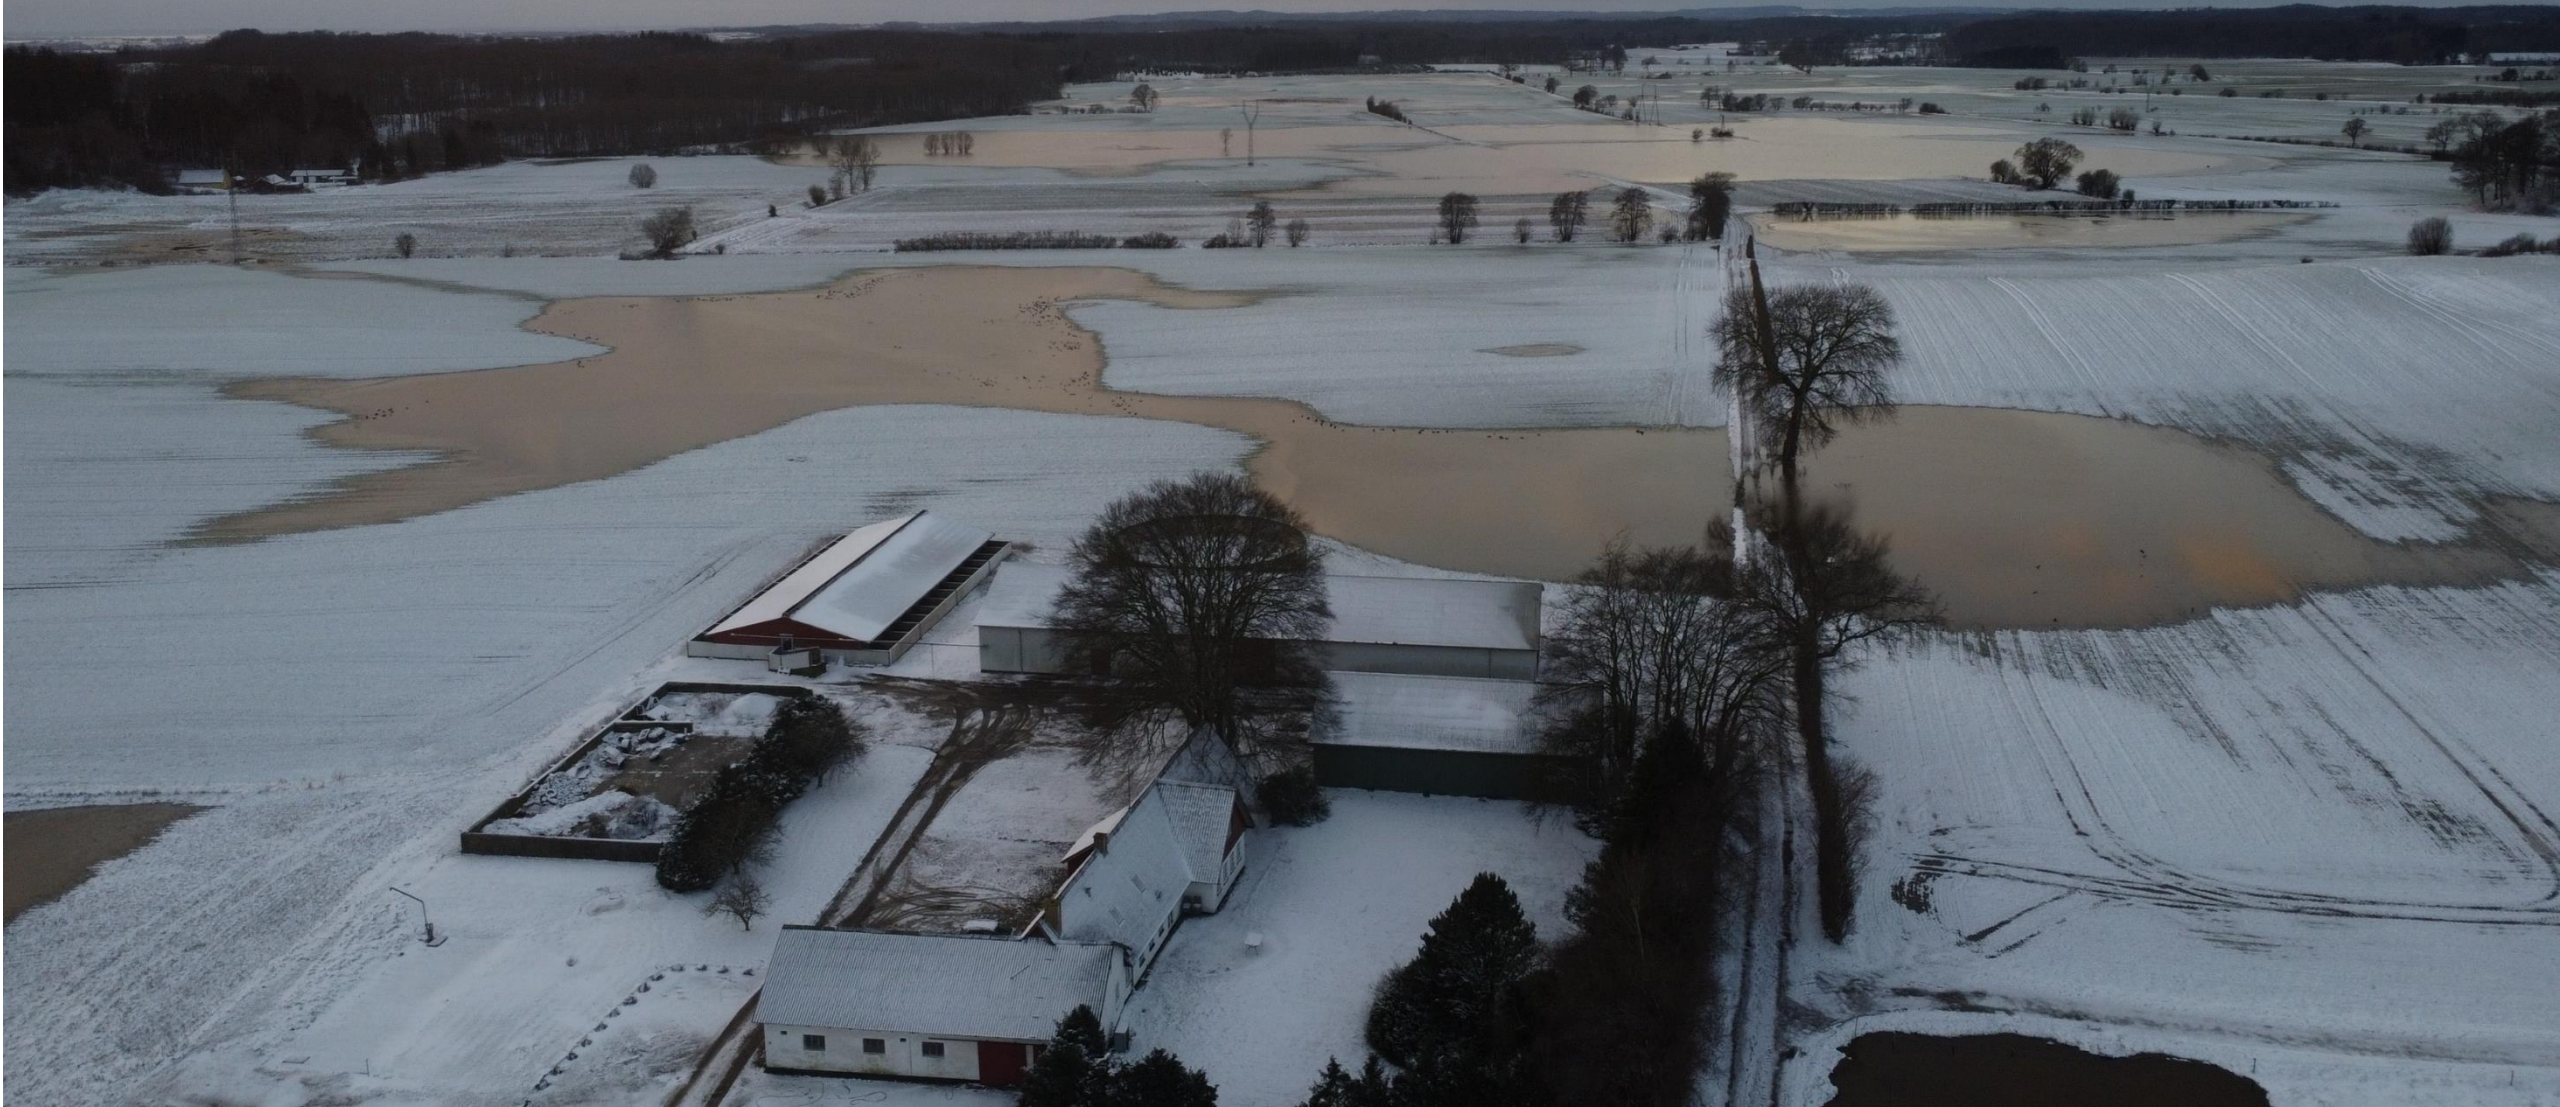
# Stenstrup Issø: Oversvømmede marker set fra Rødme

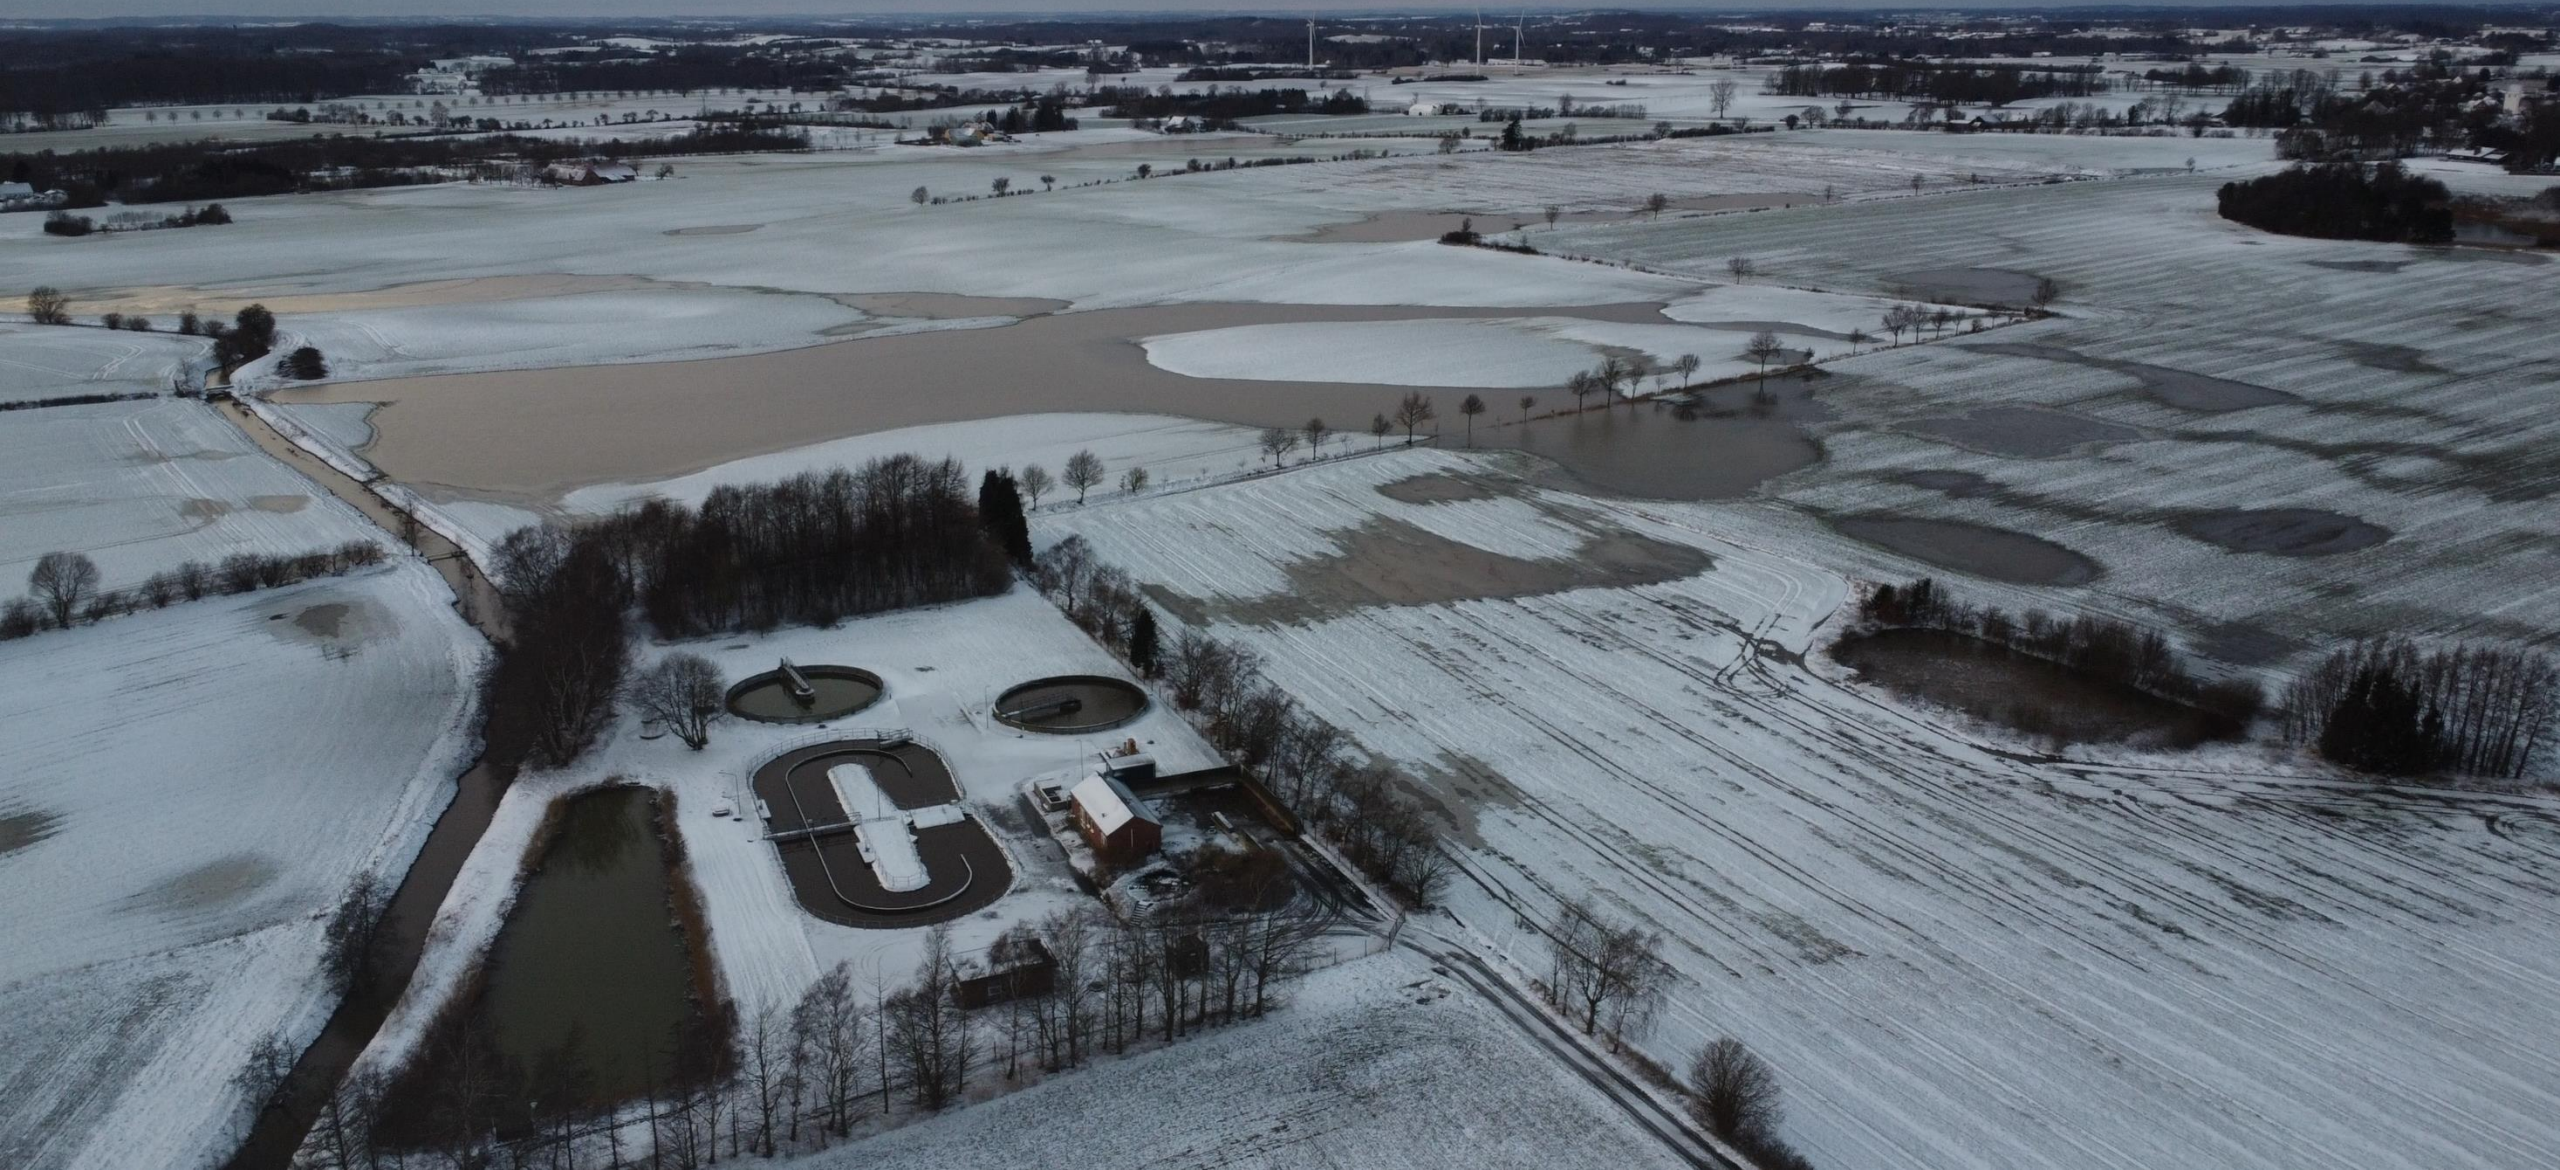
# Stenstrup Issø oversvømmede marker set fra Hørup Rensningsanlæg

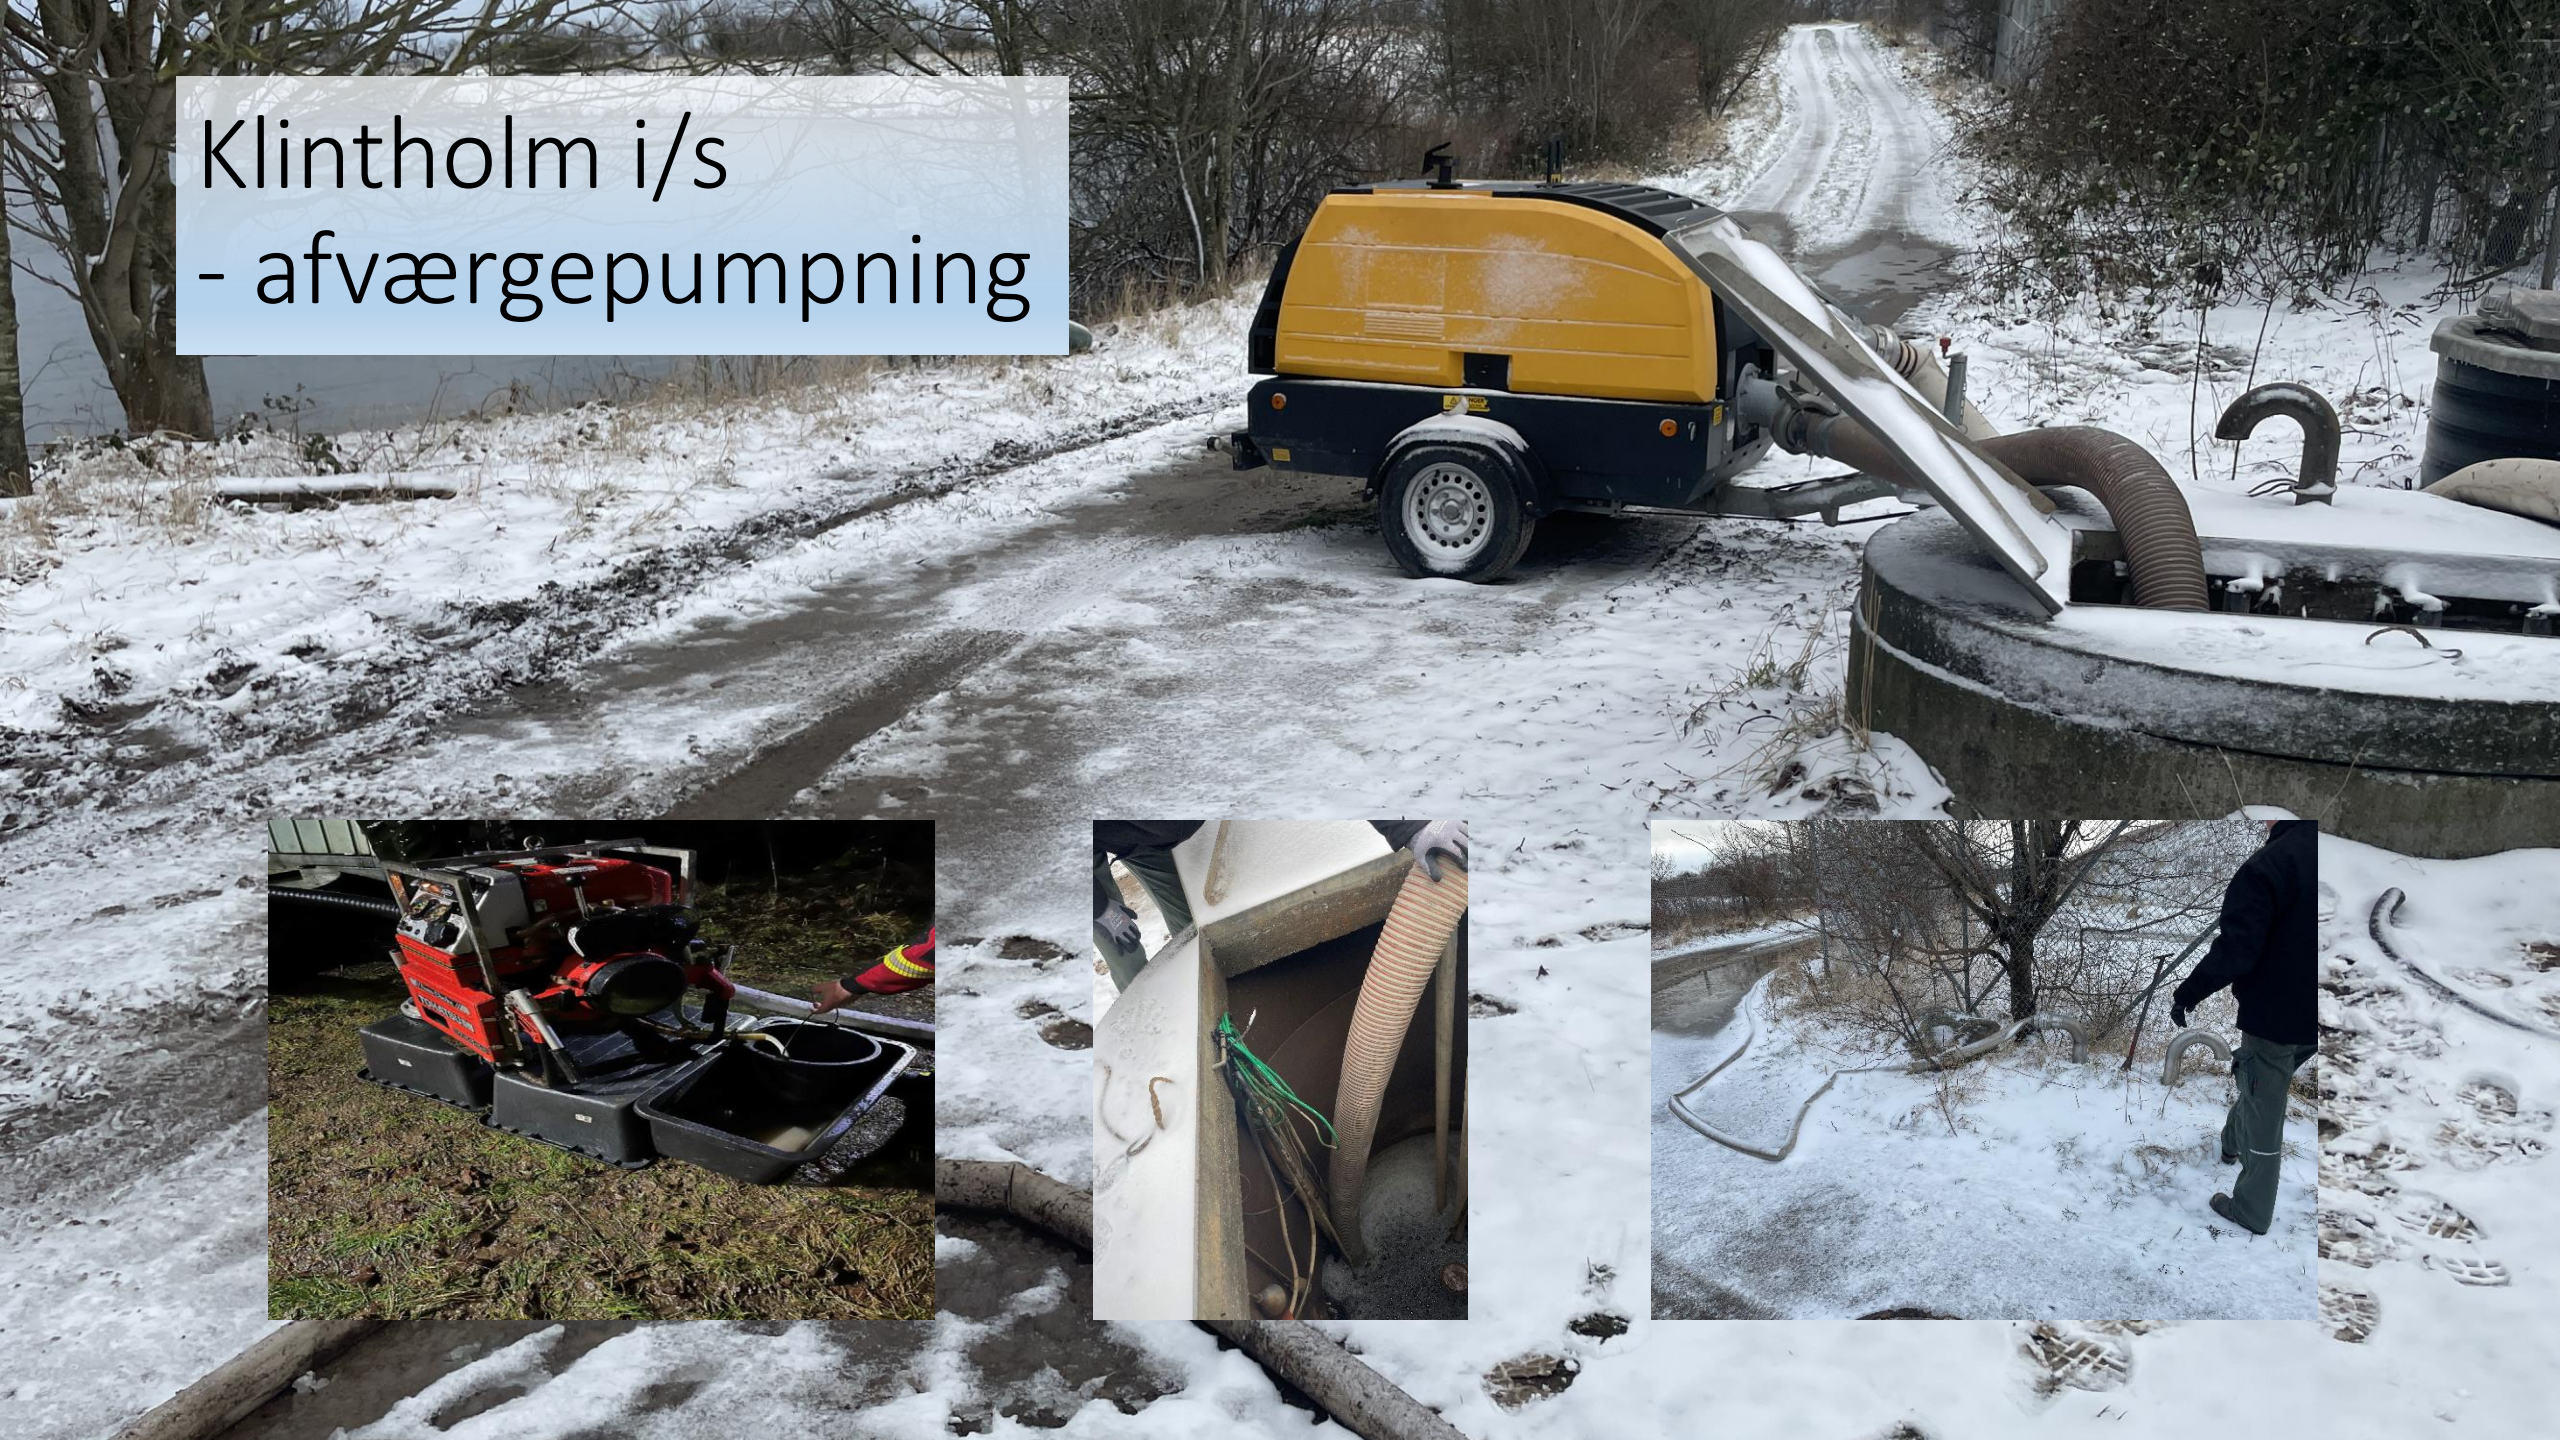
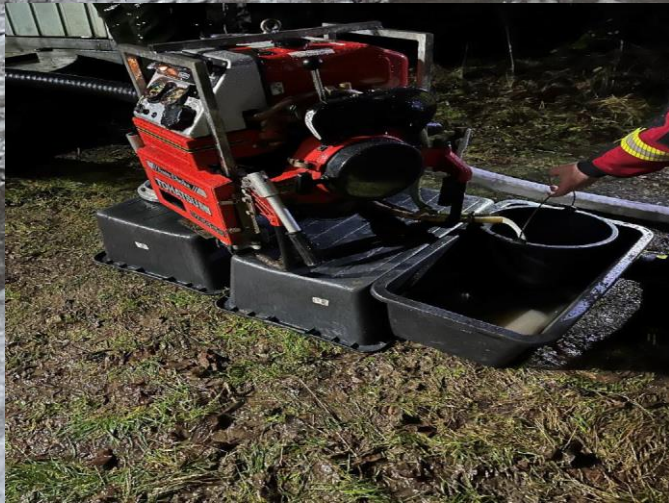
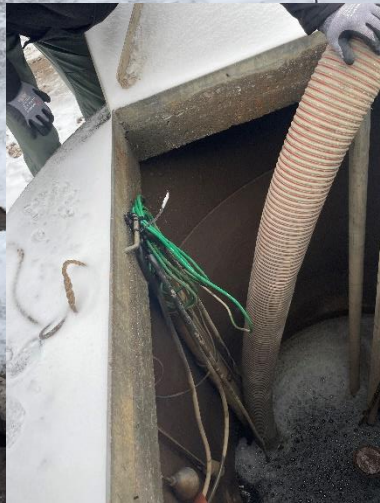
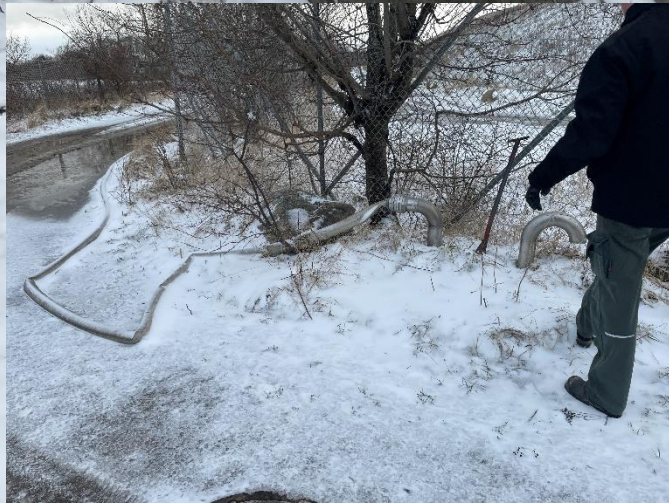
# Klintholm i/s - afværgepumpning

- Risiko for forurening af "kalksø"
- Beredskab Fyn håndtere hændelsen
- Forurening af Natura 2000 område afværget
- OPFØLGNING: Ny beredskabsplan og permanent sikret overløb

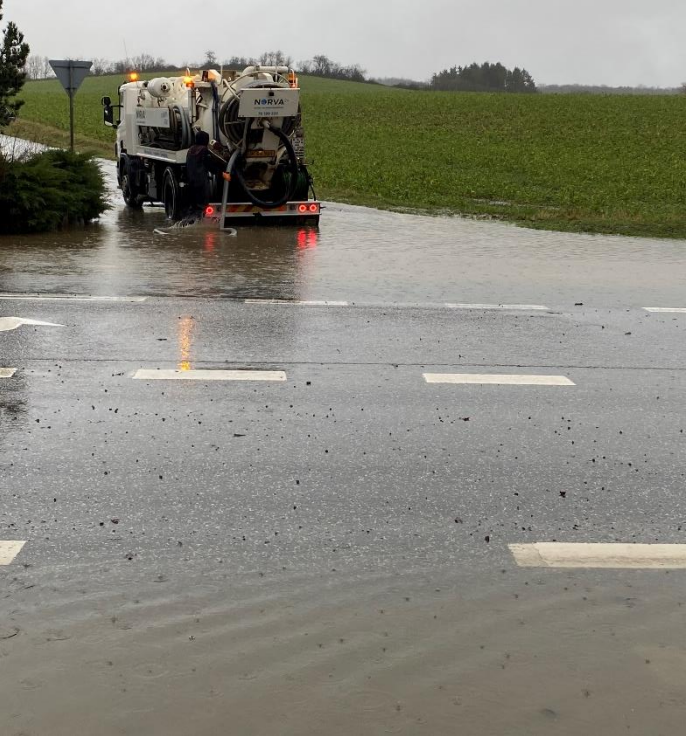
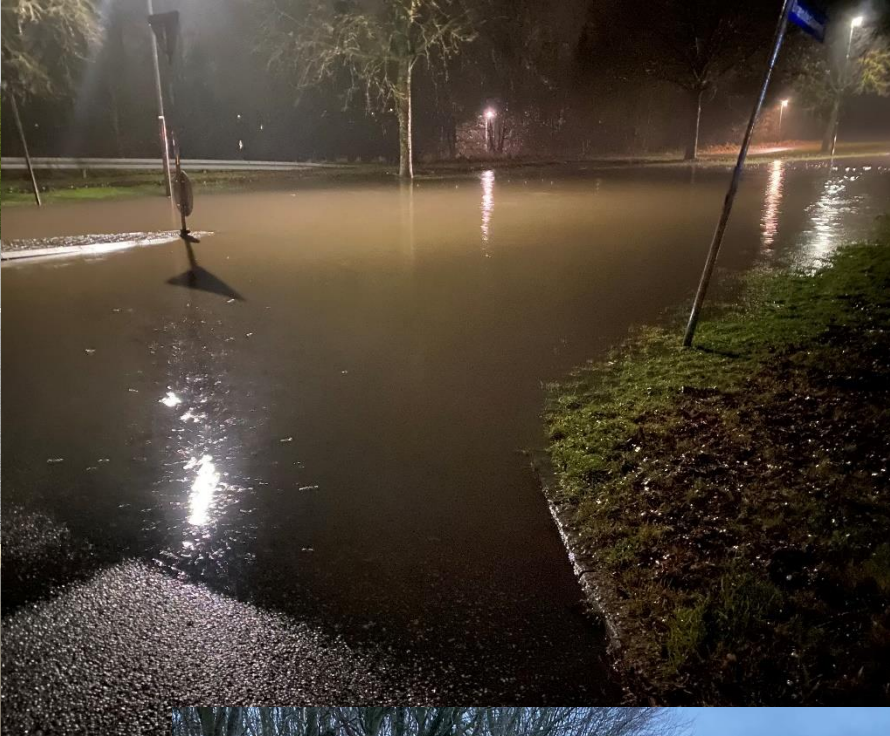
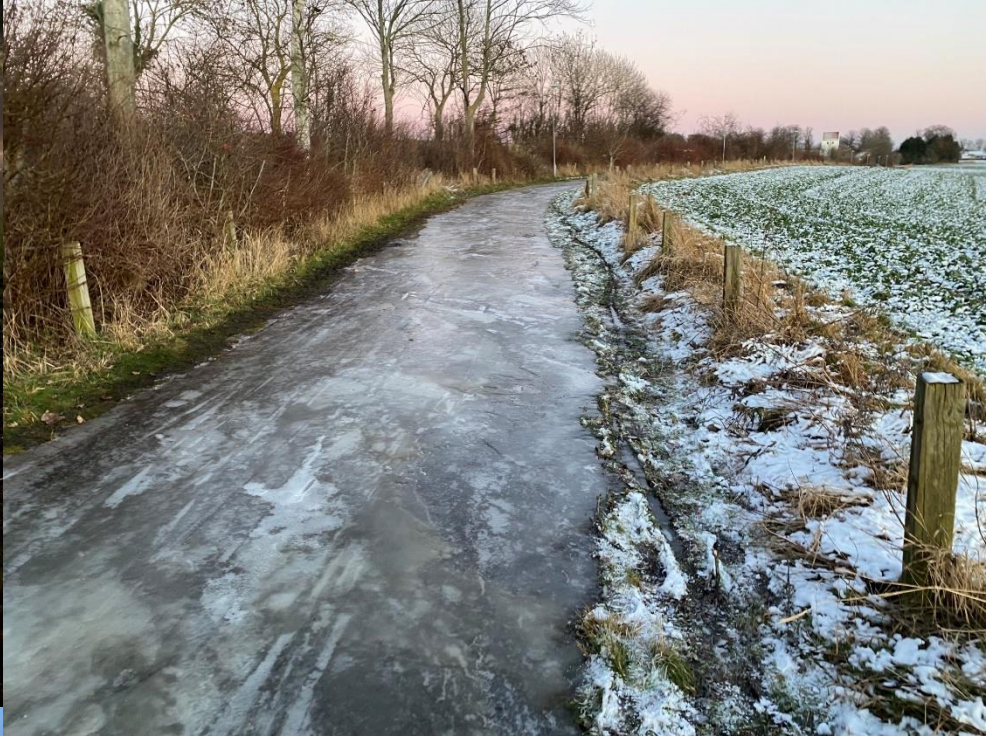
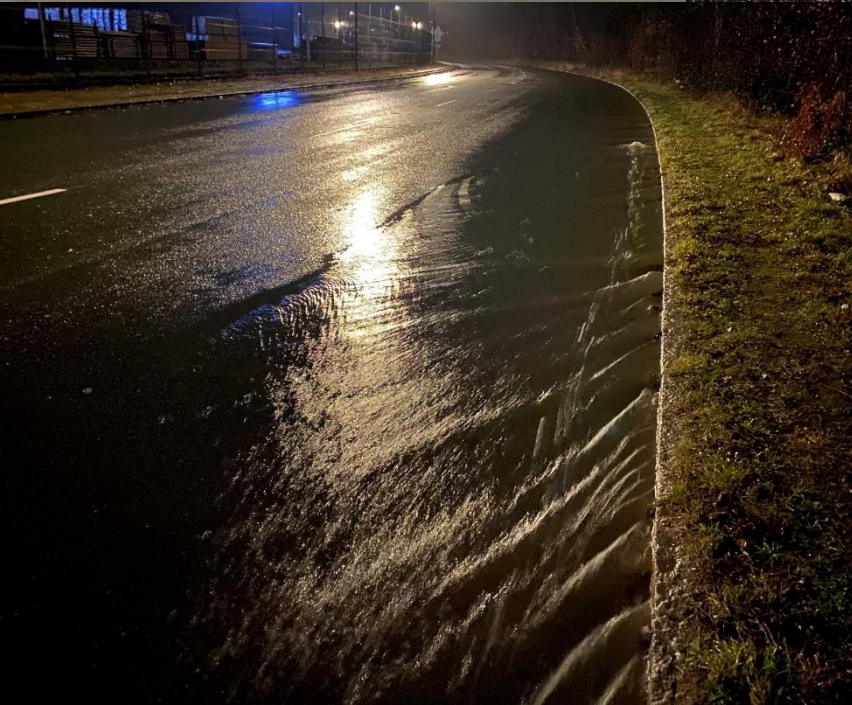
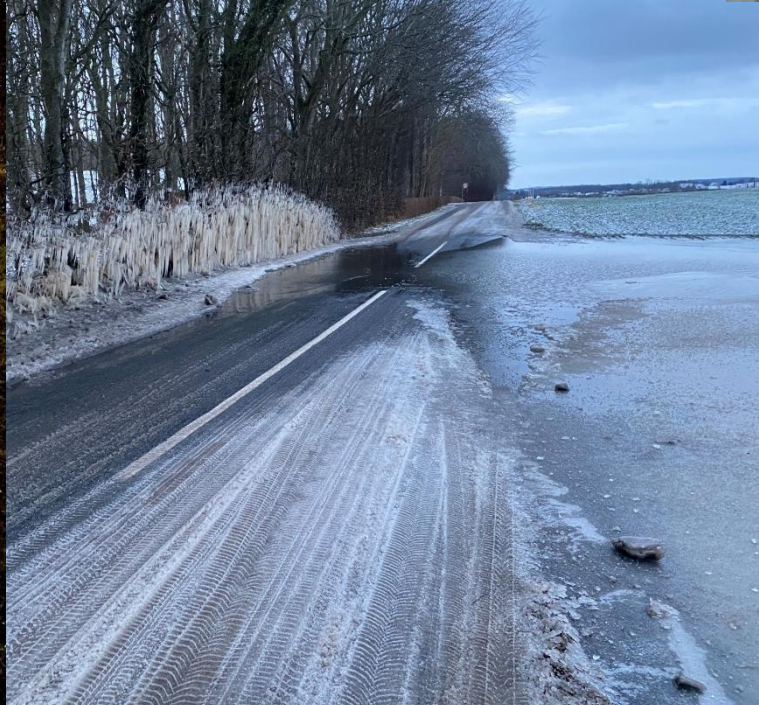
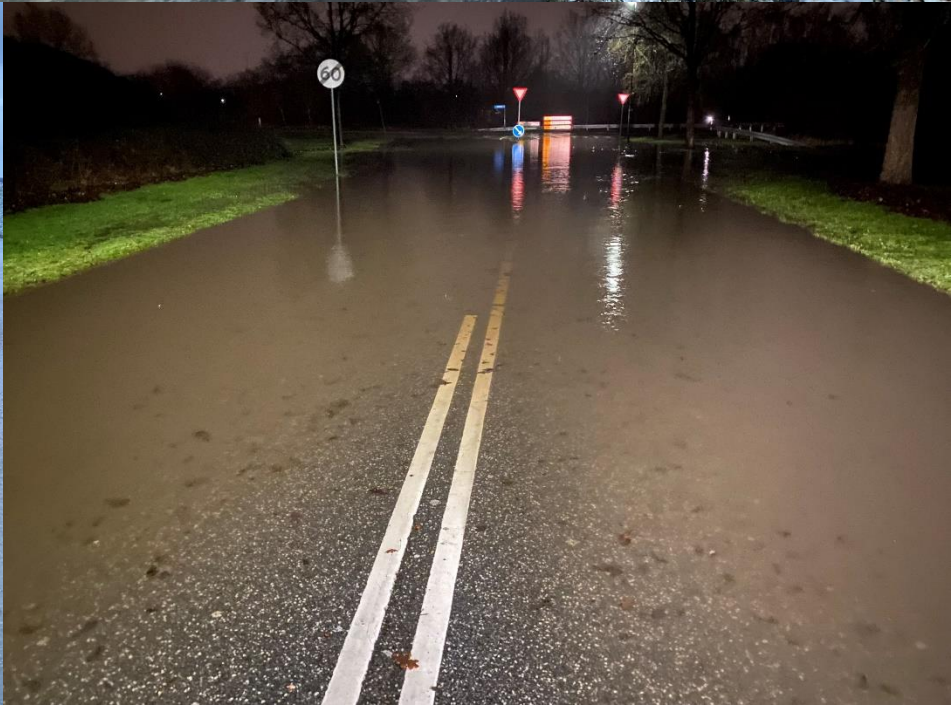
- Vand på veje og stier fra nærliggende lavninger forårsaget af vandmættet jord
- Oversvømmede veje og stier fra udsivende vand fra skrån timer og rabatter
- Rendestensbrønde stoppes af tilløbende blade
- Overfyldte kloakker (dog værre ved skybrud)
- I forbindelse med frost er der dannet tykke isskorper på vejstrækninger, hvor der er vand, forårsaget af dryppende vand fra biler (skyller saltet væk)
