Dato
2024-05-02

BRANDTEKNISK NOTAT **ALDERSRO PLEJECENTER:** **NR 2 (ADMINISTRATION)** **OG NR 4, 6 OG 10** **(ÆLDREBOLIGER)**

Projekt navn **Svendborg kommune – Udredning brandforhold ved 2 plejehjem**
Projektnr. **1100049740 – RDK2021N01473**
Modtager **Svendborg kommune**
Dokumenttype **Notat**
Dato **2024-05-02**
Version **01**
Udarbejdet af **CAM, JCAS**
Kontrolleret af **KRSS**
Godkendt af **KRSS**
Bilag
Bilag 1 – Nr. 2 og 4 -Brandtiltag
Bilag 2 – Nr. 6 -Brandtiltag
Bilag 3 – Nr. 10 -Brandtiltag
Økonomi, Overslagsberegning

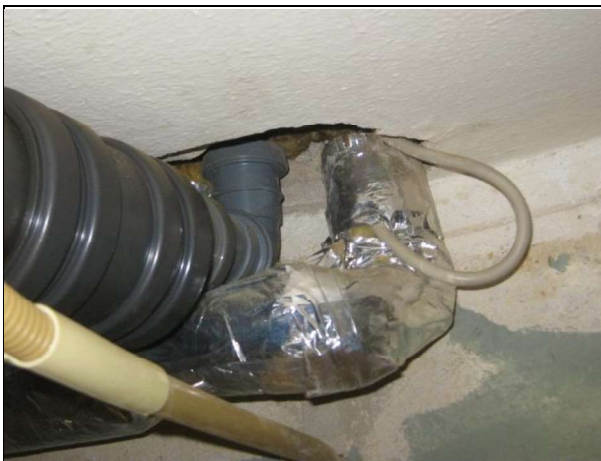
Gennemføringer i baderum er generelt udført uden tætninger omkring afløbsinstallationen.

Gennemføringer i nr. 4.1.1 til overliggende HV i baderum er ikke tætnet

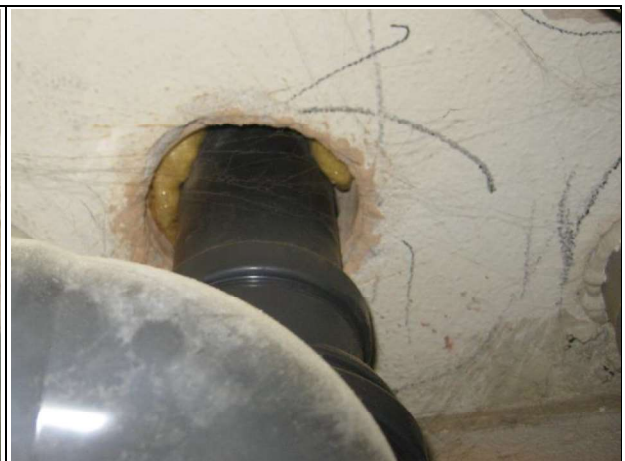
Gennemføring i nr. 4.1.1 til overliggende lejlighed er ikke tætnet

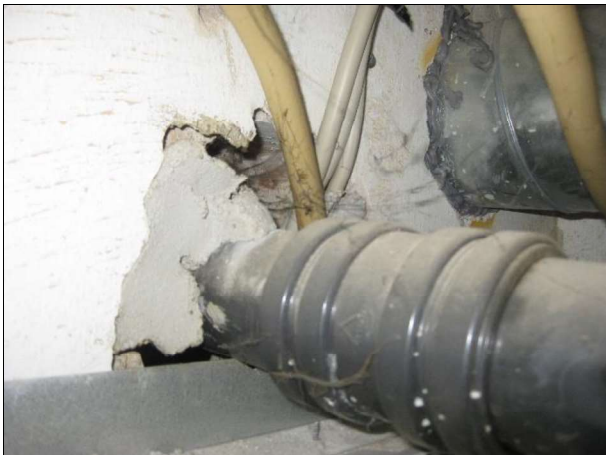
Afløb der er ført via gammel gennemgående udluftningskorsten, er udført uden tætning i vægge i stueetage og på 1. sal.

Afløb ført ind i oprindelig skorsten er ikke tætnet - stueetage i administration. Væggen er sandsynligvis brandsektionsvæg

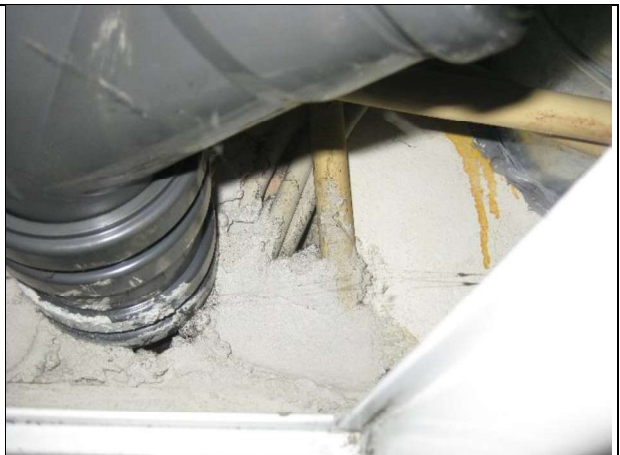
Afløb ført ind i oprindelig skorsten er ikke tætnet - 1.sal i administration. Væggen er sandsynligvis brandsektionsvæg

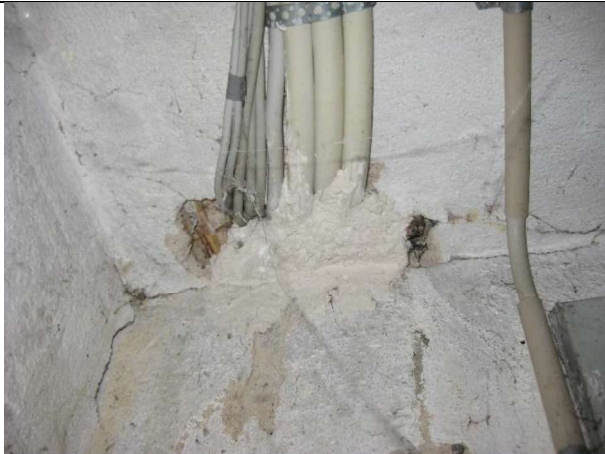
Opføring af kabler fra kælder til stueetage er forsøgt tætnet – tvivlsom kvalitet

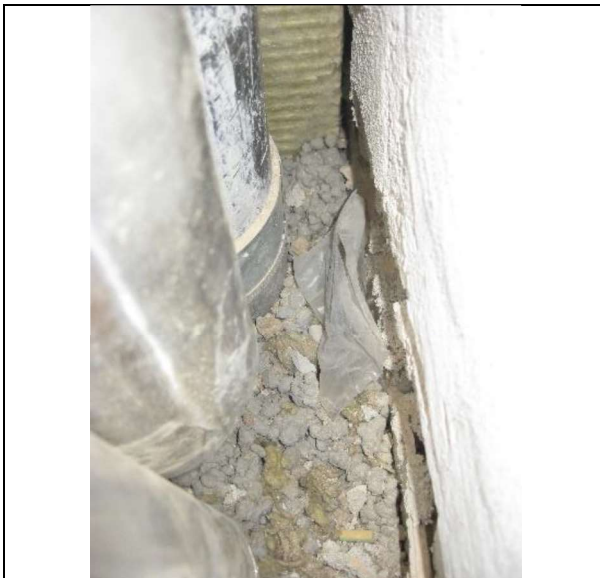
I boenheder, hvor det var muligt at registrere selve udstøbningen, vurderes udførelsen at være i ringe kvalitet og hvor de brandmæssige egenskaber er forringet.

Lejl. 6.1.2 - Ventilationskanal inkl. brandisolering i skakt. Etageadskillelse er forsøgt udstøbt, men kvaliteten er tvivlsom. Gennemføringen er fyldt med betonrester, blandet med byggeaffald.

- Eksisterende kanaler brandisolering - skal eftergås, og de steder hvor isoleringen "gaber" eller mangelfuld på anden måde, der skal udbedring foretages
- Udsugningsventilator skal udskiftes til nye ventilatorer der minimum er klassificeret til F-bygningsdel 60.
- Desuden bør der udarbejdes en tryktabsberegning, for at vurdere om de nødvendige tryktab er til stede i anlæggene.

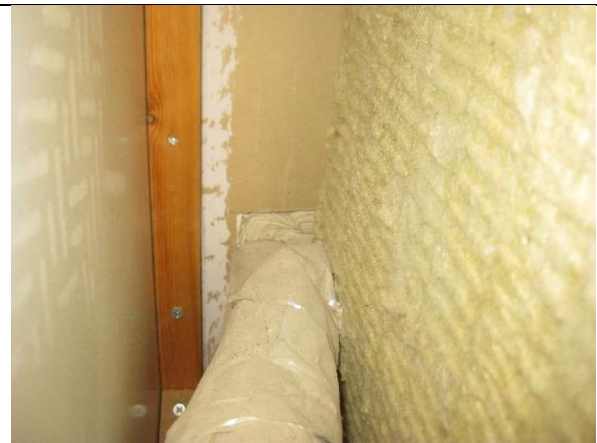
Lejl. 6.1.2 skakt - Træplade mod etageadskillelse afbryder brandisoleringlaget på ventilationskanal.

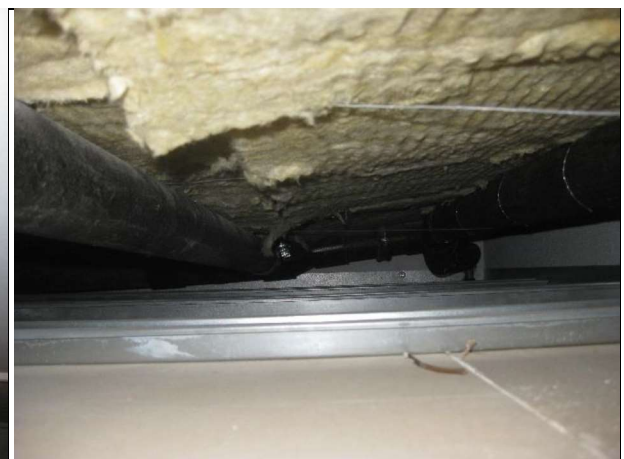
Isolering er ikke fastholdt korrekt i etageadskillelsen. Der er ført installationer inde i etageadskillelsen - og gennemføringer er ikke tætnet.

Bygningens etageadskillelser (over kælder, stue, 1. sal og 2. sal) skal undersøges nærmere for skader på etagedækket i forbindelse med gennemføringerne kontrolleres og tættes.

Hvor der er skader på etagedækket, skal etagedækket reetableres til oprindelig opbygning/konstruktion.

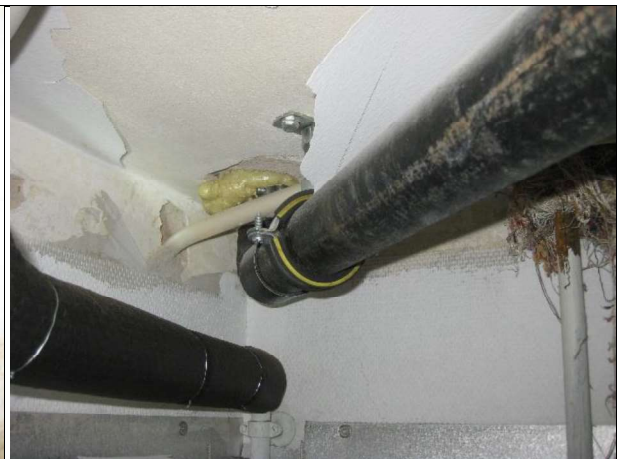
Gennemføring i nr. 10.1.7 til overliggende lejlighed er ikke tætnet korrekt. Rørgennemføring er tætnet med tvist.

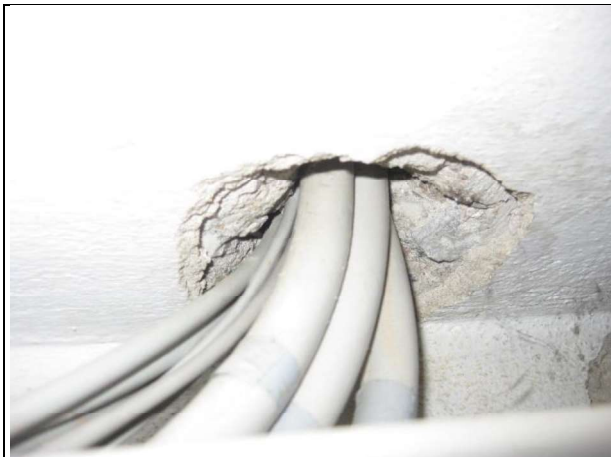
Opføring af kabler fra kælder til stueetage er ikke tætnet

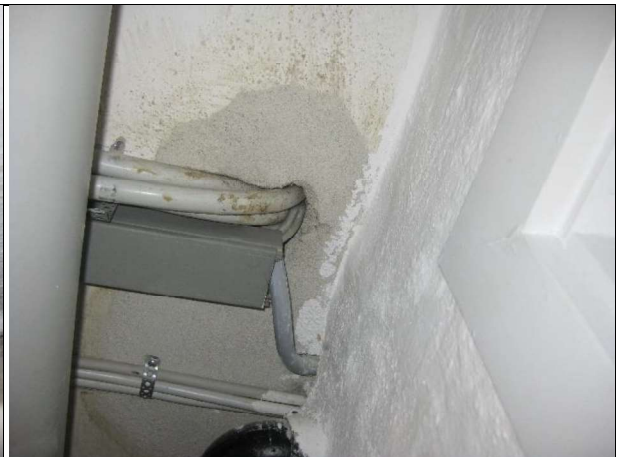
Opføring af kabler fra kælder til stueetage er ikke tætnet

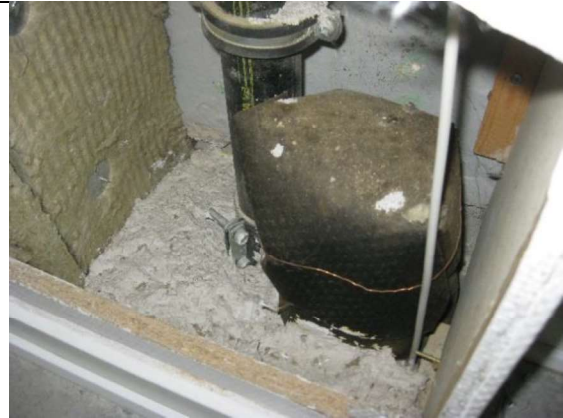
Lejl. 10.2.4 Skakt – Fastgørelse af brandisoleringen på ventilationskanal er ikke udført korrekt. Samilign af brandisoleringen i hjørne vurderes ikke at være tæt og der er anvendt skruer og spændskiver som gennembryder brandisoleringslaget.
