Dato
2024-05-02

BRANDTEKNISK NOTAT **ALDERSRO PLEJECENTER:** **NR 2 (ADMINISTRATION)** **OG NR 4, 6 OG 10** **(ÆLDREBOLIGER)**

Projekt navn **Svendborg kommune – Udredning brandforhold ved 2 plejehjem**
Projektnr. **1100049740 – RDK2021N01473**
Modtager **Svendborg kommune**
Dokumenttype **Notat**
Dato **2024-05-02**
Version **01**
Udarbejdet af **CAM, JCAS**
Kontrolleret af **KRSS**
Godkendt af **KRSS**
Bilag
Bilag 1 – Nr. 2 og 4 -Brandtiltag
Bilag 2 – Nr. 6 -Brandtiltag
Bilag 3 – Nr. 10 -Brandtiltag
Økonomi, Overslagsberegning

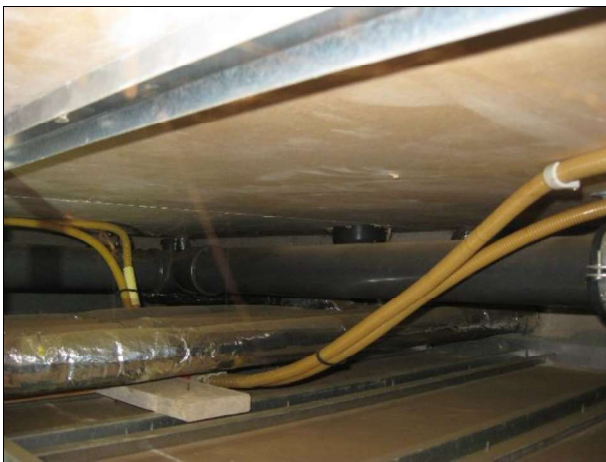
Besigtigelse af lejl. Nr. 4.st.3 viser underside af dæk mod 1. sal er udført med gipsplader. Etageadskillelsen vurderes ikke at være udført som vist tegningerne.

Gipsloft i nr. 4.st.3, hvor der burde være pladsstøbt beton

Bygningens etageadskillelser (over kælder, stue, 1. sal og 2. sal) skal undersøges nærmere for skader på etagedækket i forbindelse med gennemføringerne kontrolleres og tættes. Hvor der er skader på etagedækket, skal etagedækket retableres til oprindelig opbygning/konstruktion.

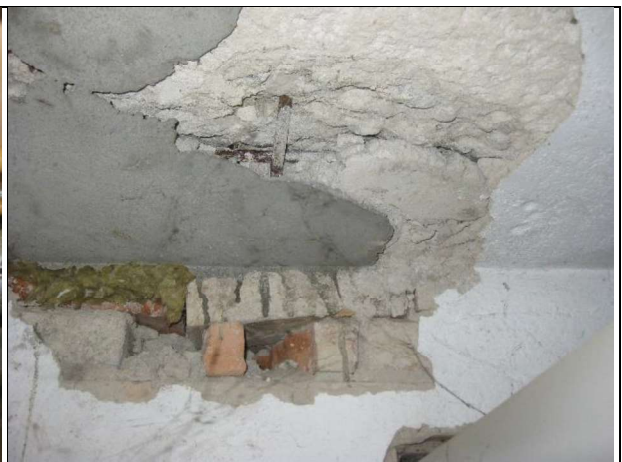
Besigtigelsen viser mindre skader på underside af etagedækket, hvor der enten er boret eller hugget huller for installationerne der er ført igennem dækket. Da dækket består af pladsstøbt beton og Baumedæk, vurderes skaderne ikke at have betydning for brandsikkerheden, når tætningen af gennemføringerne er udført korrekt.

Skade på underside dæk i kælder ved vestfacade mellem modul 5 og 6.

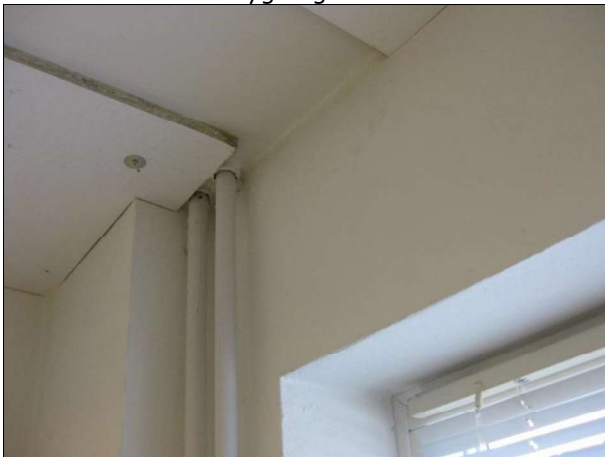
Oprindelige stigrør er genbrugt ved ombygningen - kælderetage

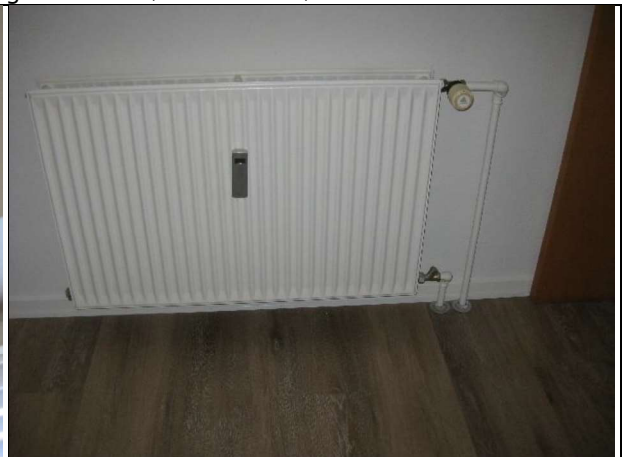
Ny radiator i nr. 4.1.1, forsynet via skjult rørføring i gulvopbygning

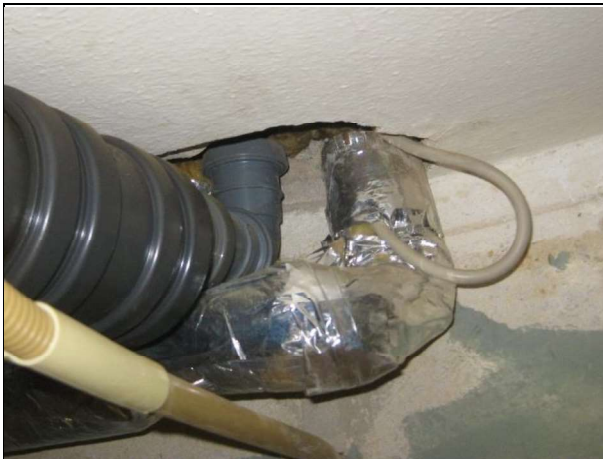
Gennemføringer i baderum er generelt udført uden tætninger omkring afløbsinstallationen.

Gennemføringer i nr. 4.1.1 til overliggende HV i baderum er ikke tætnet

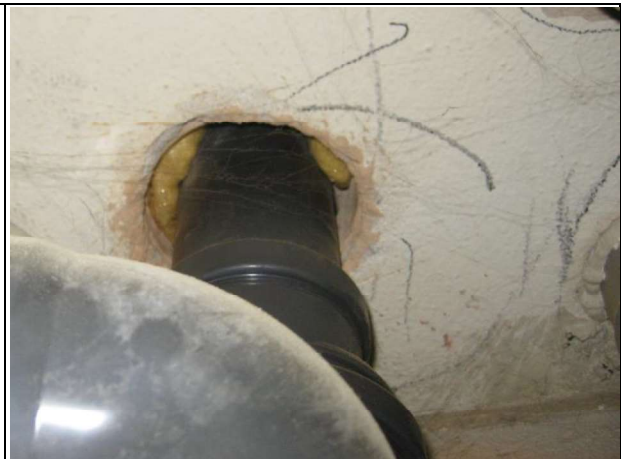
Gennemføring i nr. 4.1.1 til overliggende lejlighed er ikke tætnet

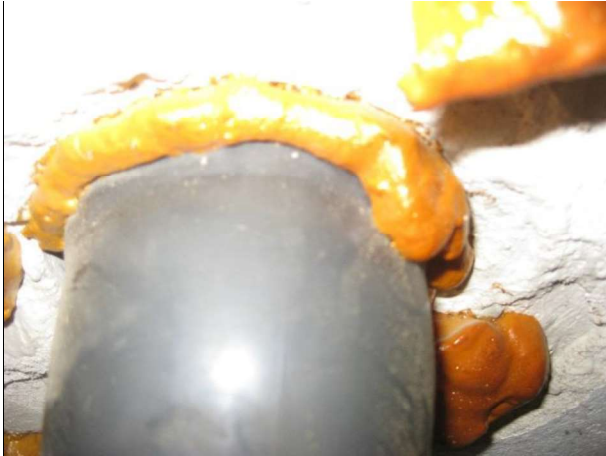
Tætning med montageskum omkring afløbsinstallation i kælder

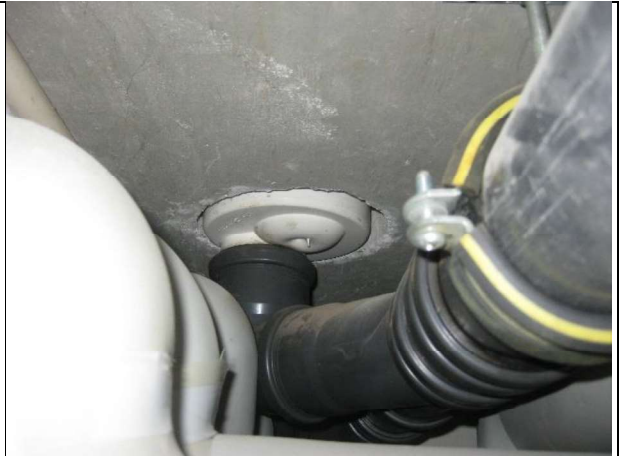
Synlig gulv afløbs skål i plast i kælderen - ingen tætning

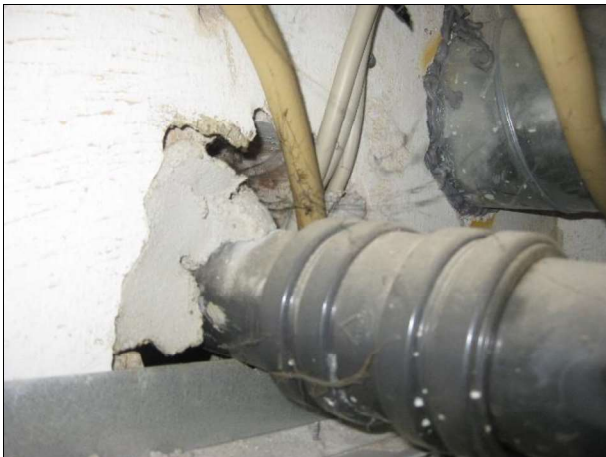
Afløb der er ført via gammel gennemgående udluftnings skorsten, er udført uden tætning i vægge i stueetage og på 1. sal.

Afløb ført ind i oprindelig skorsten er ikke tætnet - stueetage i administration. Væggen er sandsynligvis brandsektionsvæg

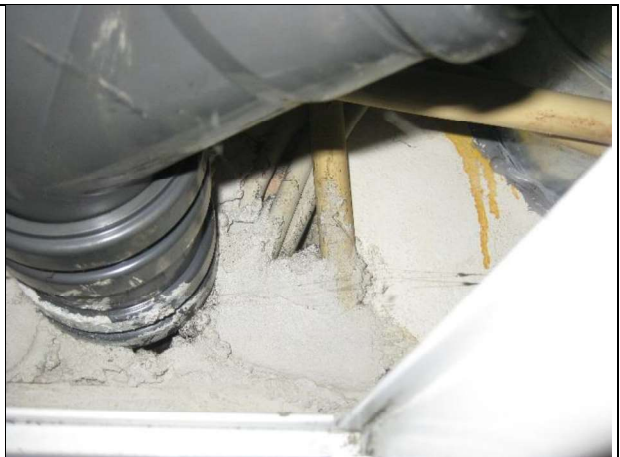
Afløb ført ind i oprindelig skorsten er ikke tætnet - 1.sal i administration. Væggen er sandsynligvis brandsektionsvæg

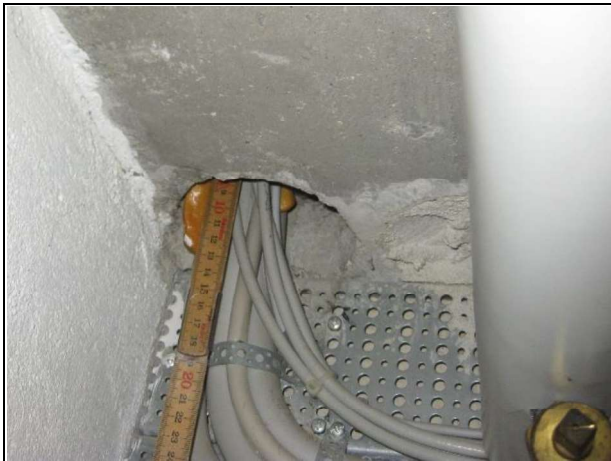
Opføring af kabler fra kælder til stueetage er ikke tætnet

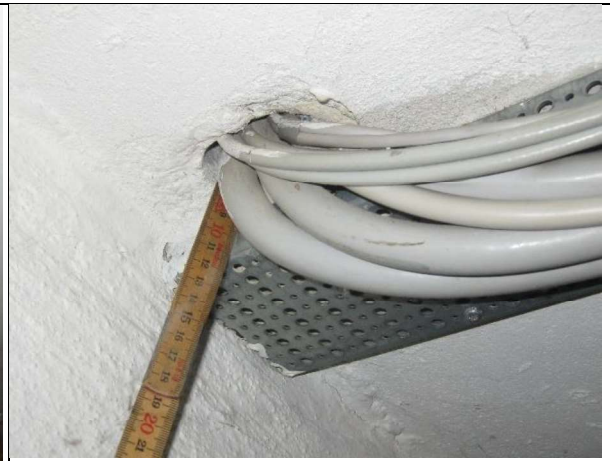
Opføring af kabler fra kælder til stueetage er ikke tætnet

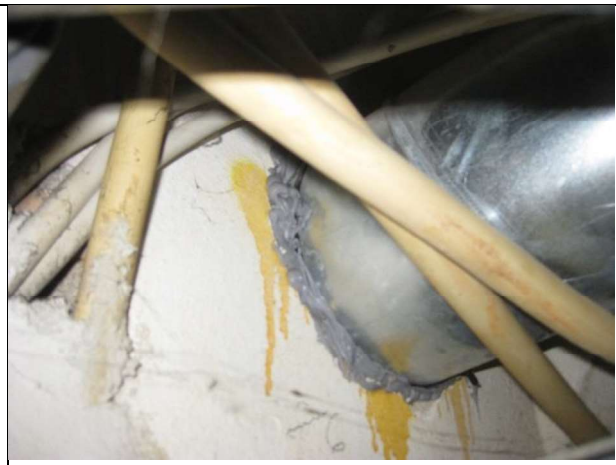
Ventilation ført ind i oprindelig skorsten er tætnet med fugemasse – 1. sal i administration. Væggen er sandsynligvis brandsektionsvæg

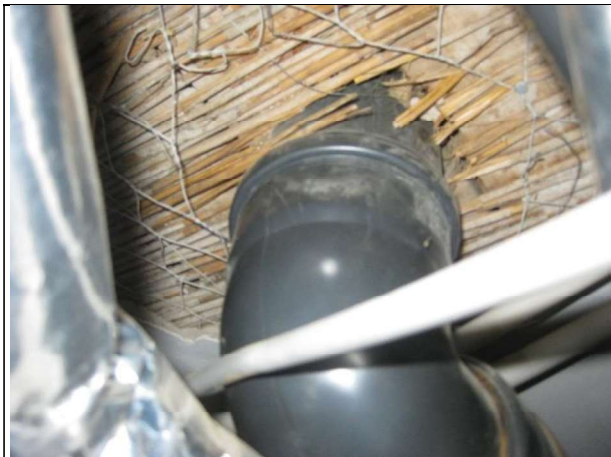
Besigtigelsen viser skader på underside af etagedækket, hvor der enter er boret eller hugget huller for installationerne der er ført igennem dækket.

Skade på puds/etagedæk i nr. 6.0.8
(gennemføring ikke tætnet)

Bygningens etageadskillelser (over kælder, stue, 1. sal og 2. sal) skal undersøges nærmere for skader på etagedækket i forbindelse med gennemføringerne kontrolleres og tættes.

Hvor der er skader på etagedækket, skal etagedækket retableres til oprindelig opbygning/konstruktion.

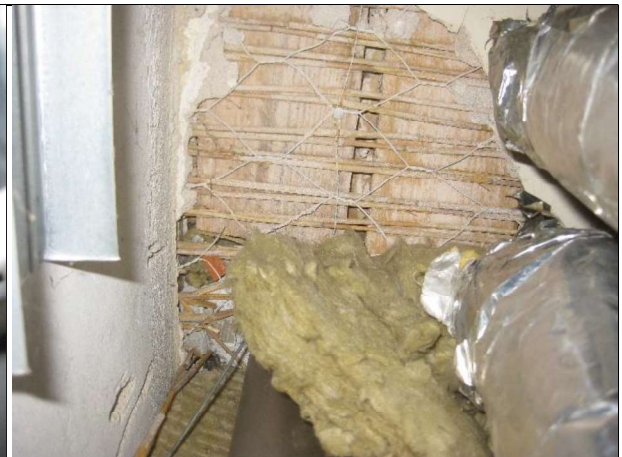
Skade på puds/etagedæk i lejl. nr. 6.2.1
(gennemføring ikke tætnet)

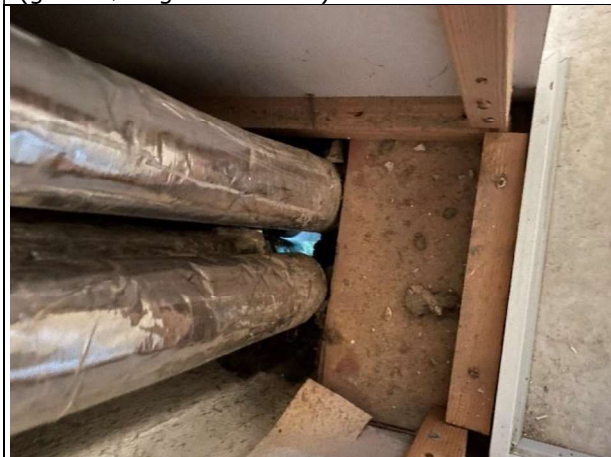
Udstøbning mangler i etagedæk til kælderetage
i lejl. 6.0.7

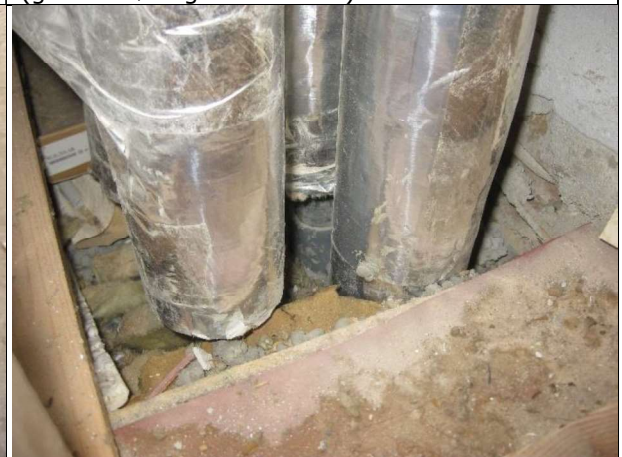
Udstøbning mangelfuld i etagedæk til stueetage
i lejl. 6.1.2

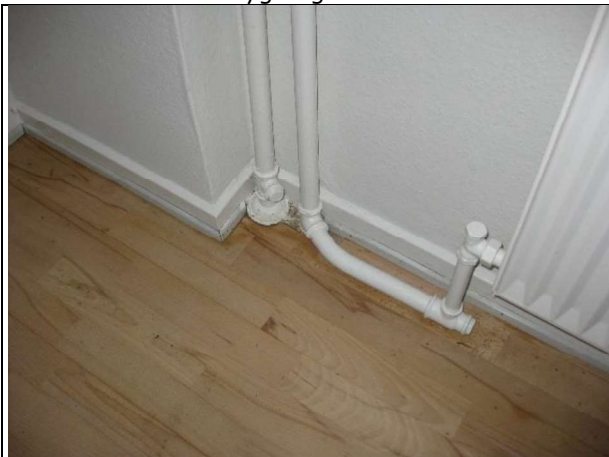
Oprindelige stigrør er genbrugt ved ombygningen – lejl. 6.0.8

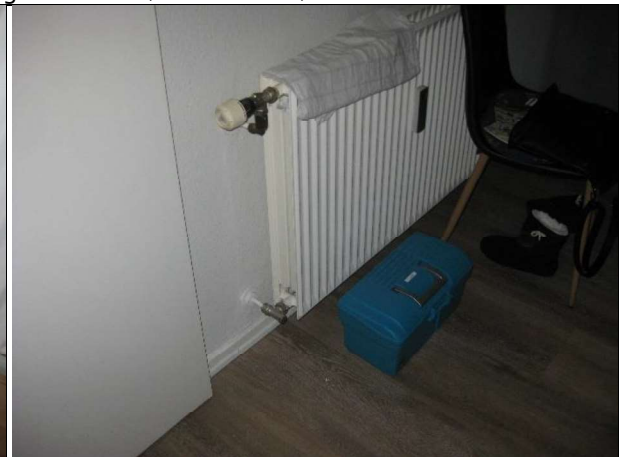
Ny radiator i nr. 6.1.2, forsynet via skjult rørføring i væg.

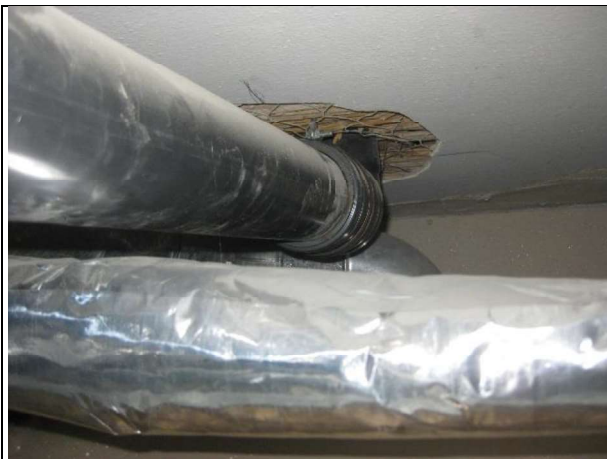
Gennemføringer i lejl. nr. 6.0.8 til overliggende baderum er ikke tætnet, samt skade på dæk

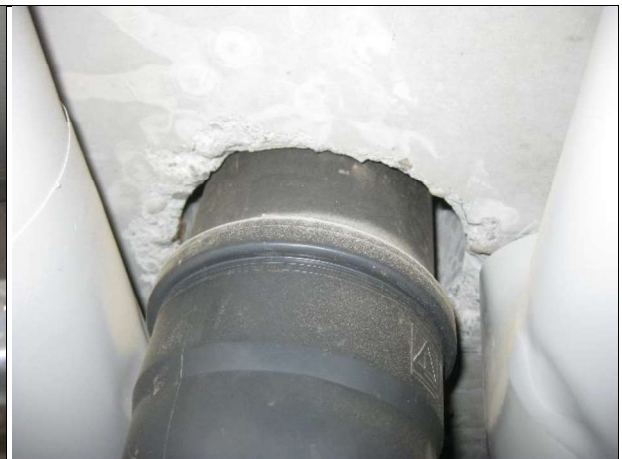
Gennemføring til kælder i boret hul er ikke tætnet, fra lejl. nr. 6.0.4

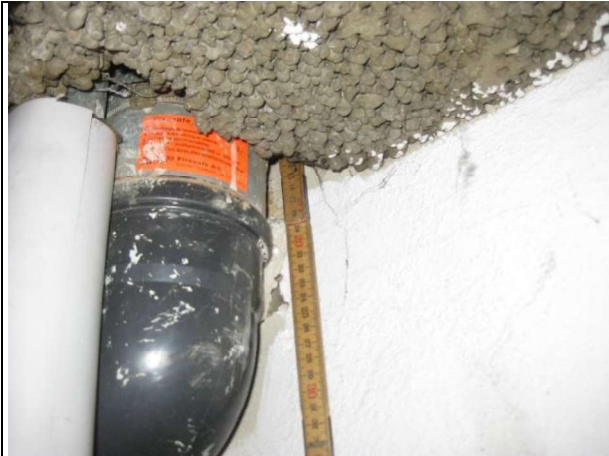
Tvivlsom udstøbning, med hul bag afløbsrør i kælder, manchete fastholdt til plastrør.

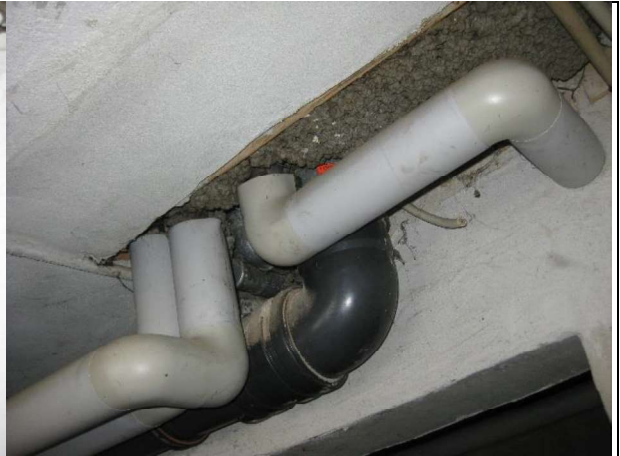
Tvivlsom udstøbning, manchete fastholdt til plastrør

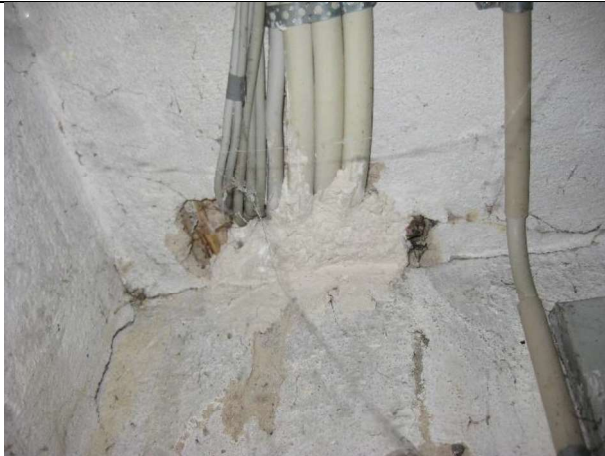
Opføring af kabler fra kælder til stueetage er forsøgt tætnet – tvivlsom kvalitet

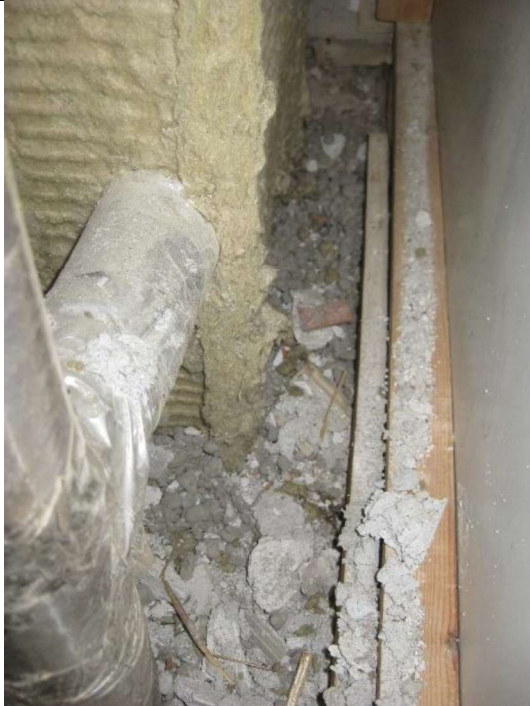
Lejl. 6.2.1 skakt - Ventilationskanal inkl. brandisolering i skakt. Etageadskillelse er forsøgt udstøbt, men gennemføringen er fyldt med betonrester, blandet med byggeaffald. Manglende fastgørelse af isoleringsmateriale i bund af skakt. Installationsrør ser ud til at gennembyrde brandisoleringslag, og dermed forringe de brandmæssige egenskaber.

- Eksisterende kanaler brandisolering - skal eftergås, og de steder hvor isoleringen "gaber" eller mangelfuld på anden måde, der skal udbedring foretages
- Udsugningsventilator skal udskiftes til nye ventilatorer der minimum er klassificeret til F-bygningsdel 60.
- Desuden bør der udarbejdes en tryktabsberegning, for at vurdere om de nødvendige tryktab er til stede i anlæggene.

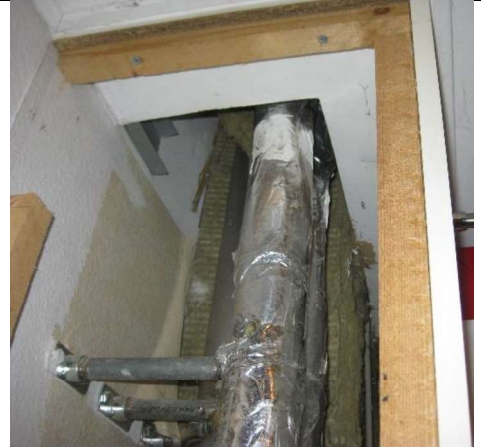
Lejl. 6.2.1 skakt - Manglende fastgørelse af isoleringsmateriale i top af skakt. Brandisolering virker til at være "flosset" i den ene side.

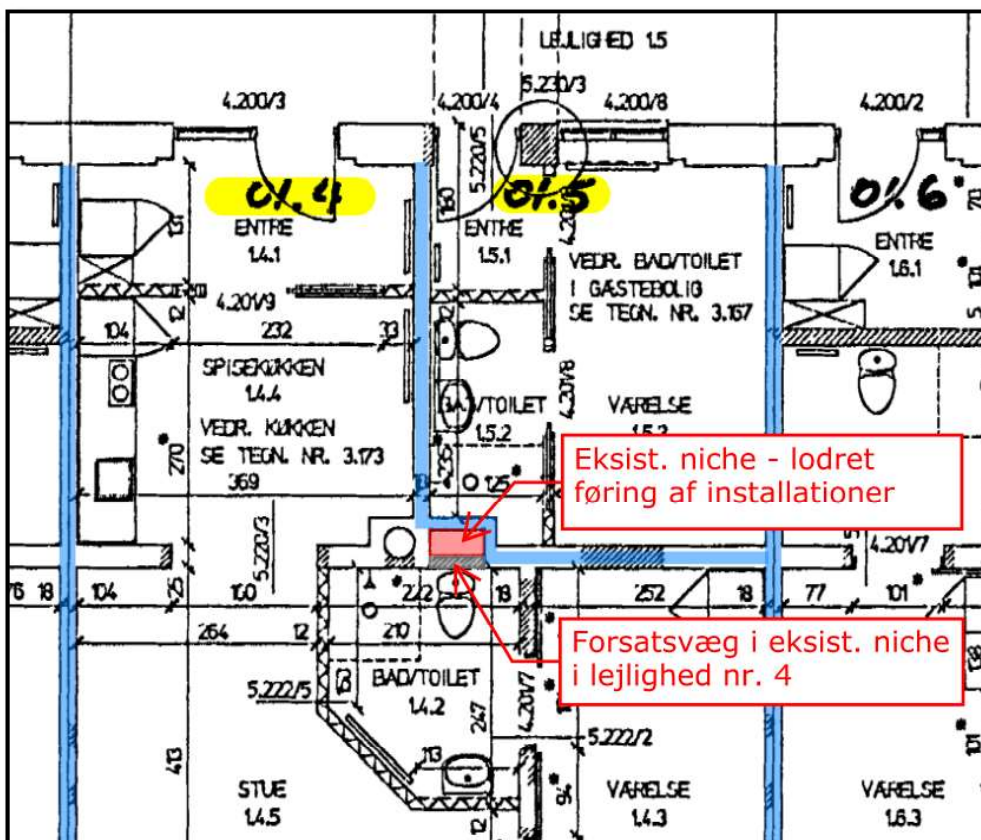
Den midterste skakt, er oprindelig en niche i murværket, som der er udnyttet til lodret føring af installationer. I forbindelse med ombygningen i 1993, er nichen lukket med en 4 væg, der er placeret i lejlighed nr. 6.x.4 – se udsnit nedenfor.

Det vurderes, at nichen ikke er udstøbt i niveau med etageadskillelserne, hvorfor den udgør en gennemgående skakt.

Når der føres installationer ud på etagerne, gennembrydes en væg svarende til BS60-adskillelse, hvis skakten er gennemgående. Er skakten udstøbt i alle etageadskillelser er væggen mellem lejlighederne BD60 adskillelse.

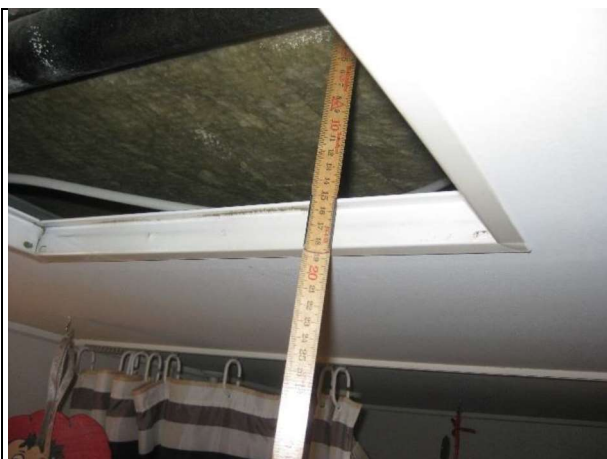
Besigtigelse af lejl. Nr. 10.1.6 viser underside af det nye etagedæk mod 2. sal er udført med stort hulrum inde i etageadskillelsen, hvilket ikke er i overensstemmelse med byggetilladelsen. Etageadskillelsen vurderes ikke at være udført som vist tegningerne.

Gipsloft er sænket ca. 15-18 cm i forhold til placeringen angivet i byggetilladelsen. Inspektionslem er uklassificeret, selvom den med den aktuelle placering er en del af etageadskillelsen (BS60 adskillelse).

Bygningens etageadskillelser (over kælder, stue, 1. sal og 2. sal) skal undersøges nærmere for skader på etagedækket i forbindelse med gennemføringerne kontrolleres og tættes.

Hvor der er skader på etagedækket, skal etagedækket reableres til oprindelig opbygning/konstruktion.

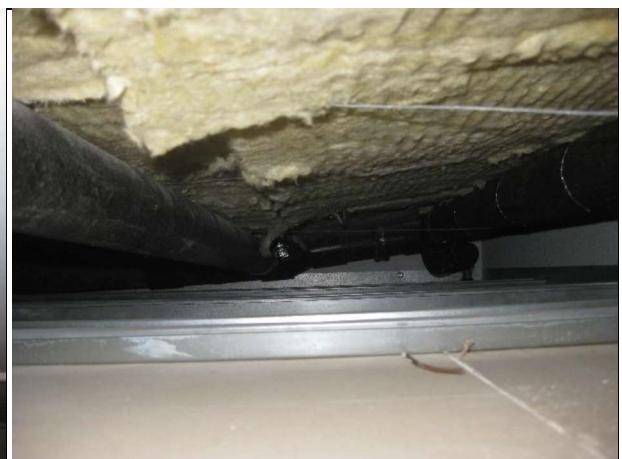
Isolering er ikke fastholdt korrekt i etageadskillelsen. Der er ført installationer inde i etageadskillelsen - og gennemføringer er ikke tætnet.

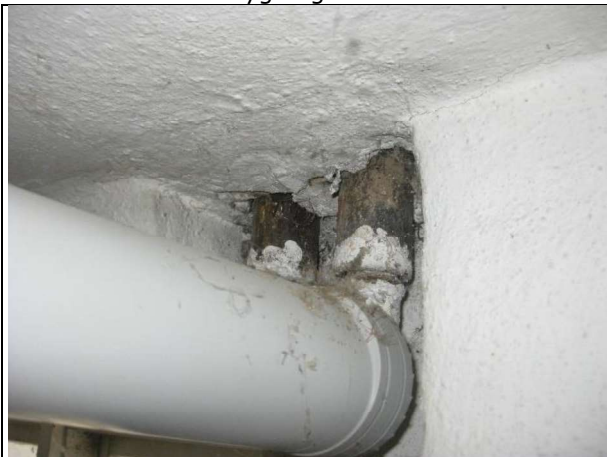
Oprindelige stigrør er genbrugt ved ombygningen – facadevæg i kælderetage

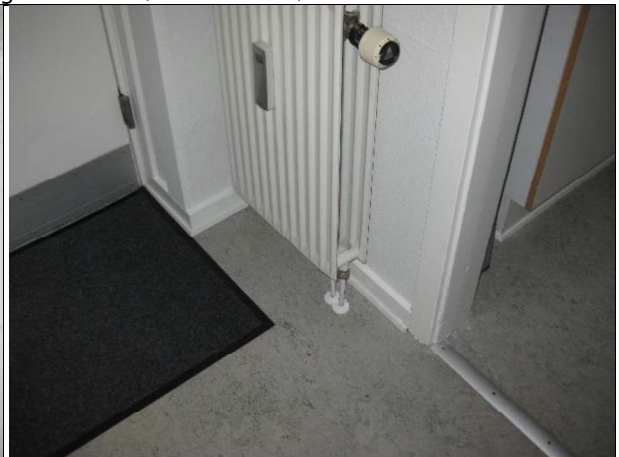
Ny radiator i nr. 10.2.4, forsynet via skjult rørføring i gulvopbygning

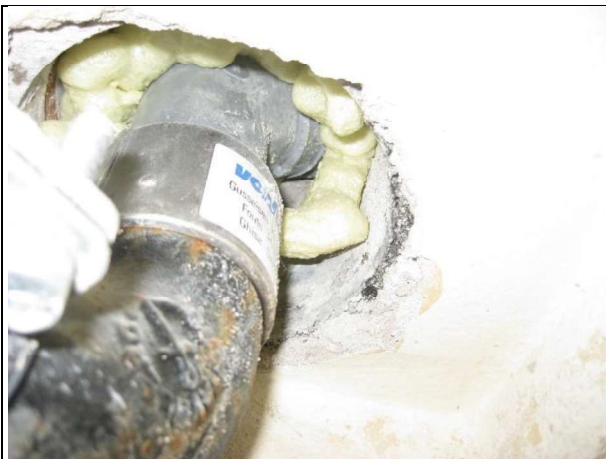
Gennemføringer i nr. 10.0.3 til overliggende baderum er ikke tætnet.

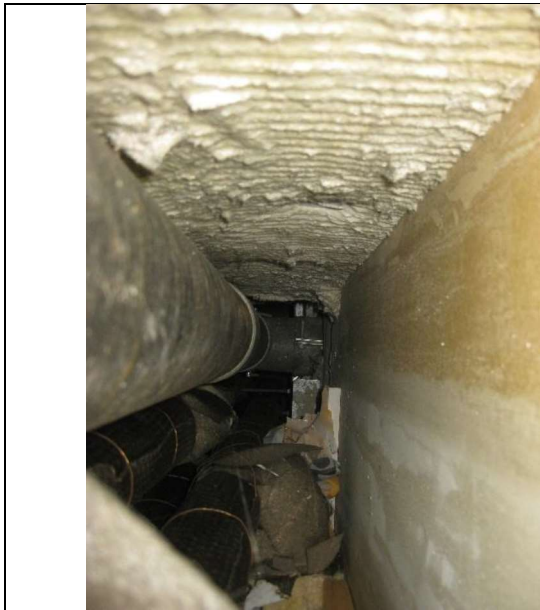
I lejlighed 10.1.6 er lodret føring i entre ikke udstøbt mod stuetage og mod 1. sal – se foto herunder.

Gennemføringer i nr. 10.1.6 til underliggende lejlighed er ikke tætnet.

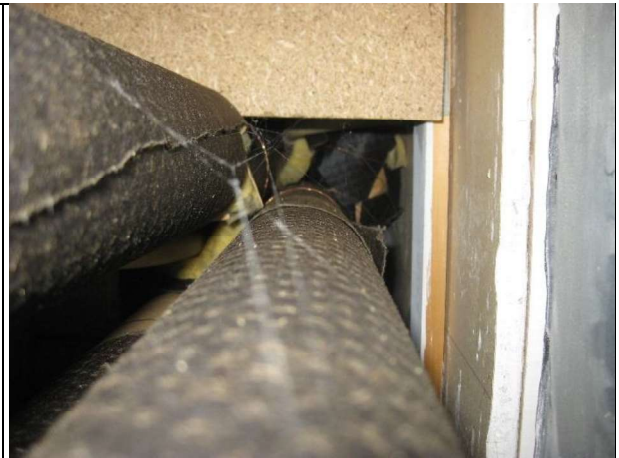
Gennemføring i nr. 10.1.6 til overliggende lejlighed er ikke tætnet.

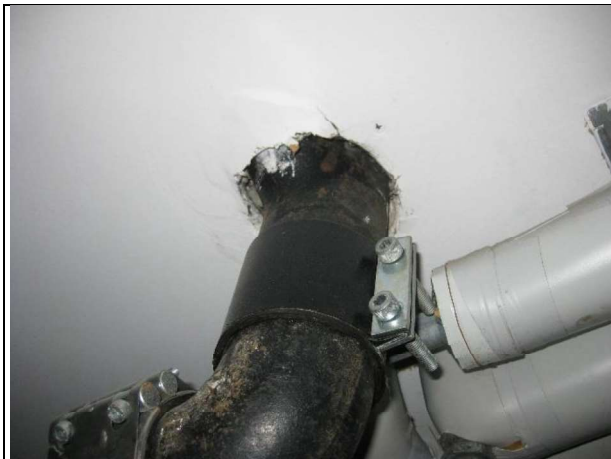
Manglende tætning i nyt etagedæk med trapezplade/gipsplader.

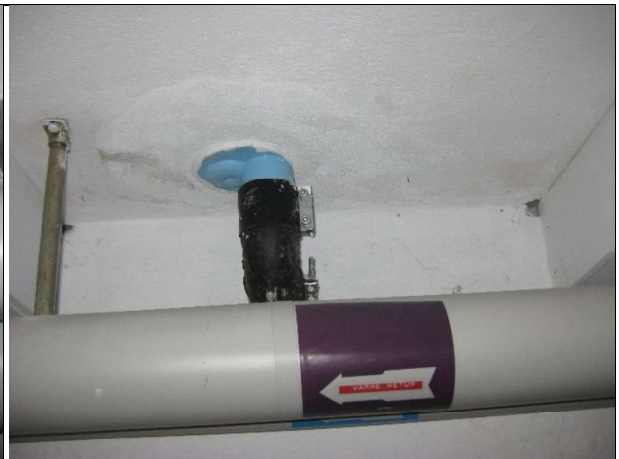
Synlig gulv afløbsskål i plast i kælderen

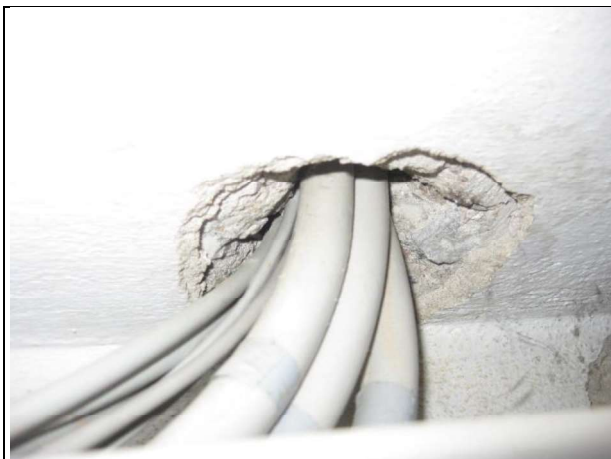
Opføring af kabler fra kælder til stueetage er ikke tætnet

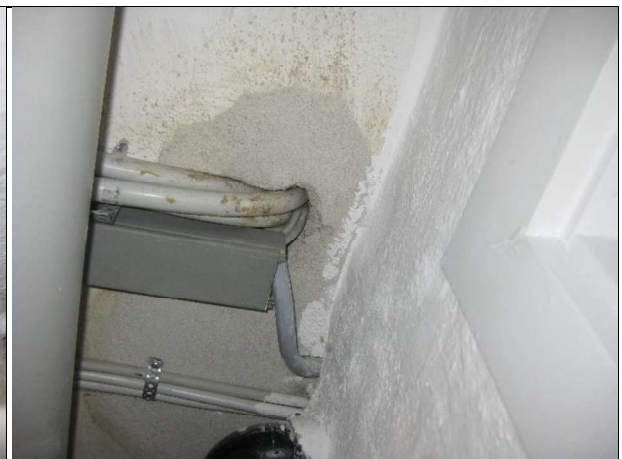
Opføring af kabler fra kælder til stueetage er ikke tætnet

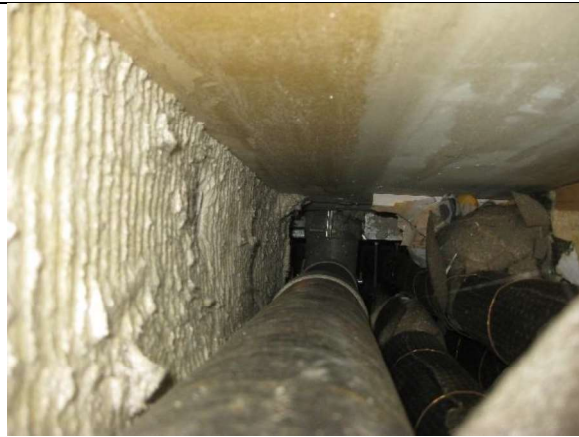
Lejl. 10.1.6 Skakt – Det vides ikke om brandisoleringen er ført imellem ventilationskanal og skaktvæg. Fastgørelsen af brandisoleringen fra side og evt. isoleringen mellem kanal og væg ikke er udført korrekt.

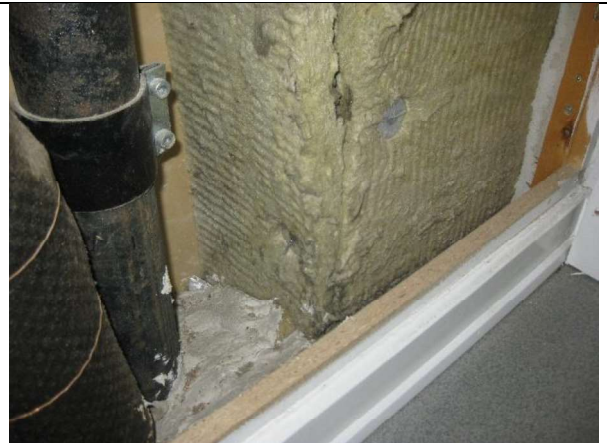
Lejl. 10.1.6 Skakt – Fastgørelse af brandisoleringen på ventilationskanal er ikke udført korrekt. Skrue og spændskiver gennembryder brandisoleringlaget.

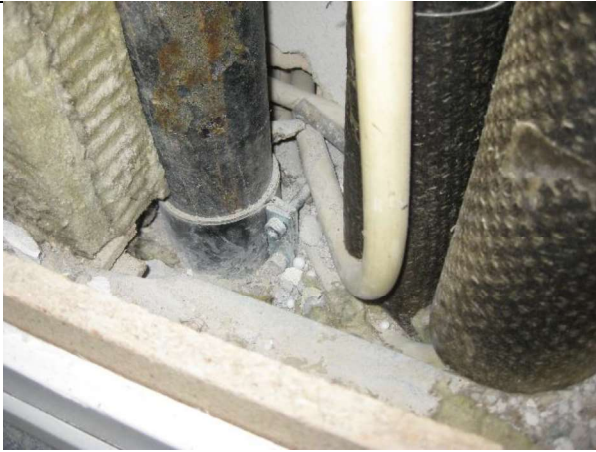
Lejl. 10.1.7 Skakt – Ventilationskanal inkl. brandisolering i skakt. Etageadskillelse er udstøbt med betonrester, blandet med byggeaffald. Brandisolering er ikke ført igennem etageadskillelsen

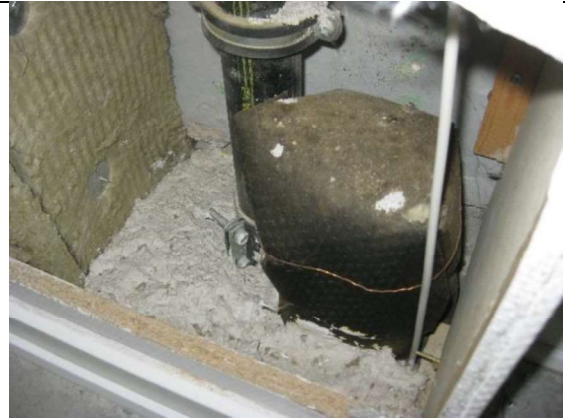
Lejl. 10.2.4 Skakt – Fastgørelse af brandisoleringen på ventilationskanal er ikke udført korrekt. Samilign af brandisoleringen i hjørne vurderes ikke at være tæt og der er anvendt skruer og spændskiver som gennembryder brandisoleringslaget.
