Svendborg Kommune
Byg og BBR
Frederikshøj 4A
5700 Svendborg

Partshøring i sagsnr. S2024-869.

28. maj 2024

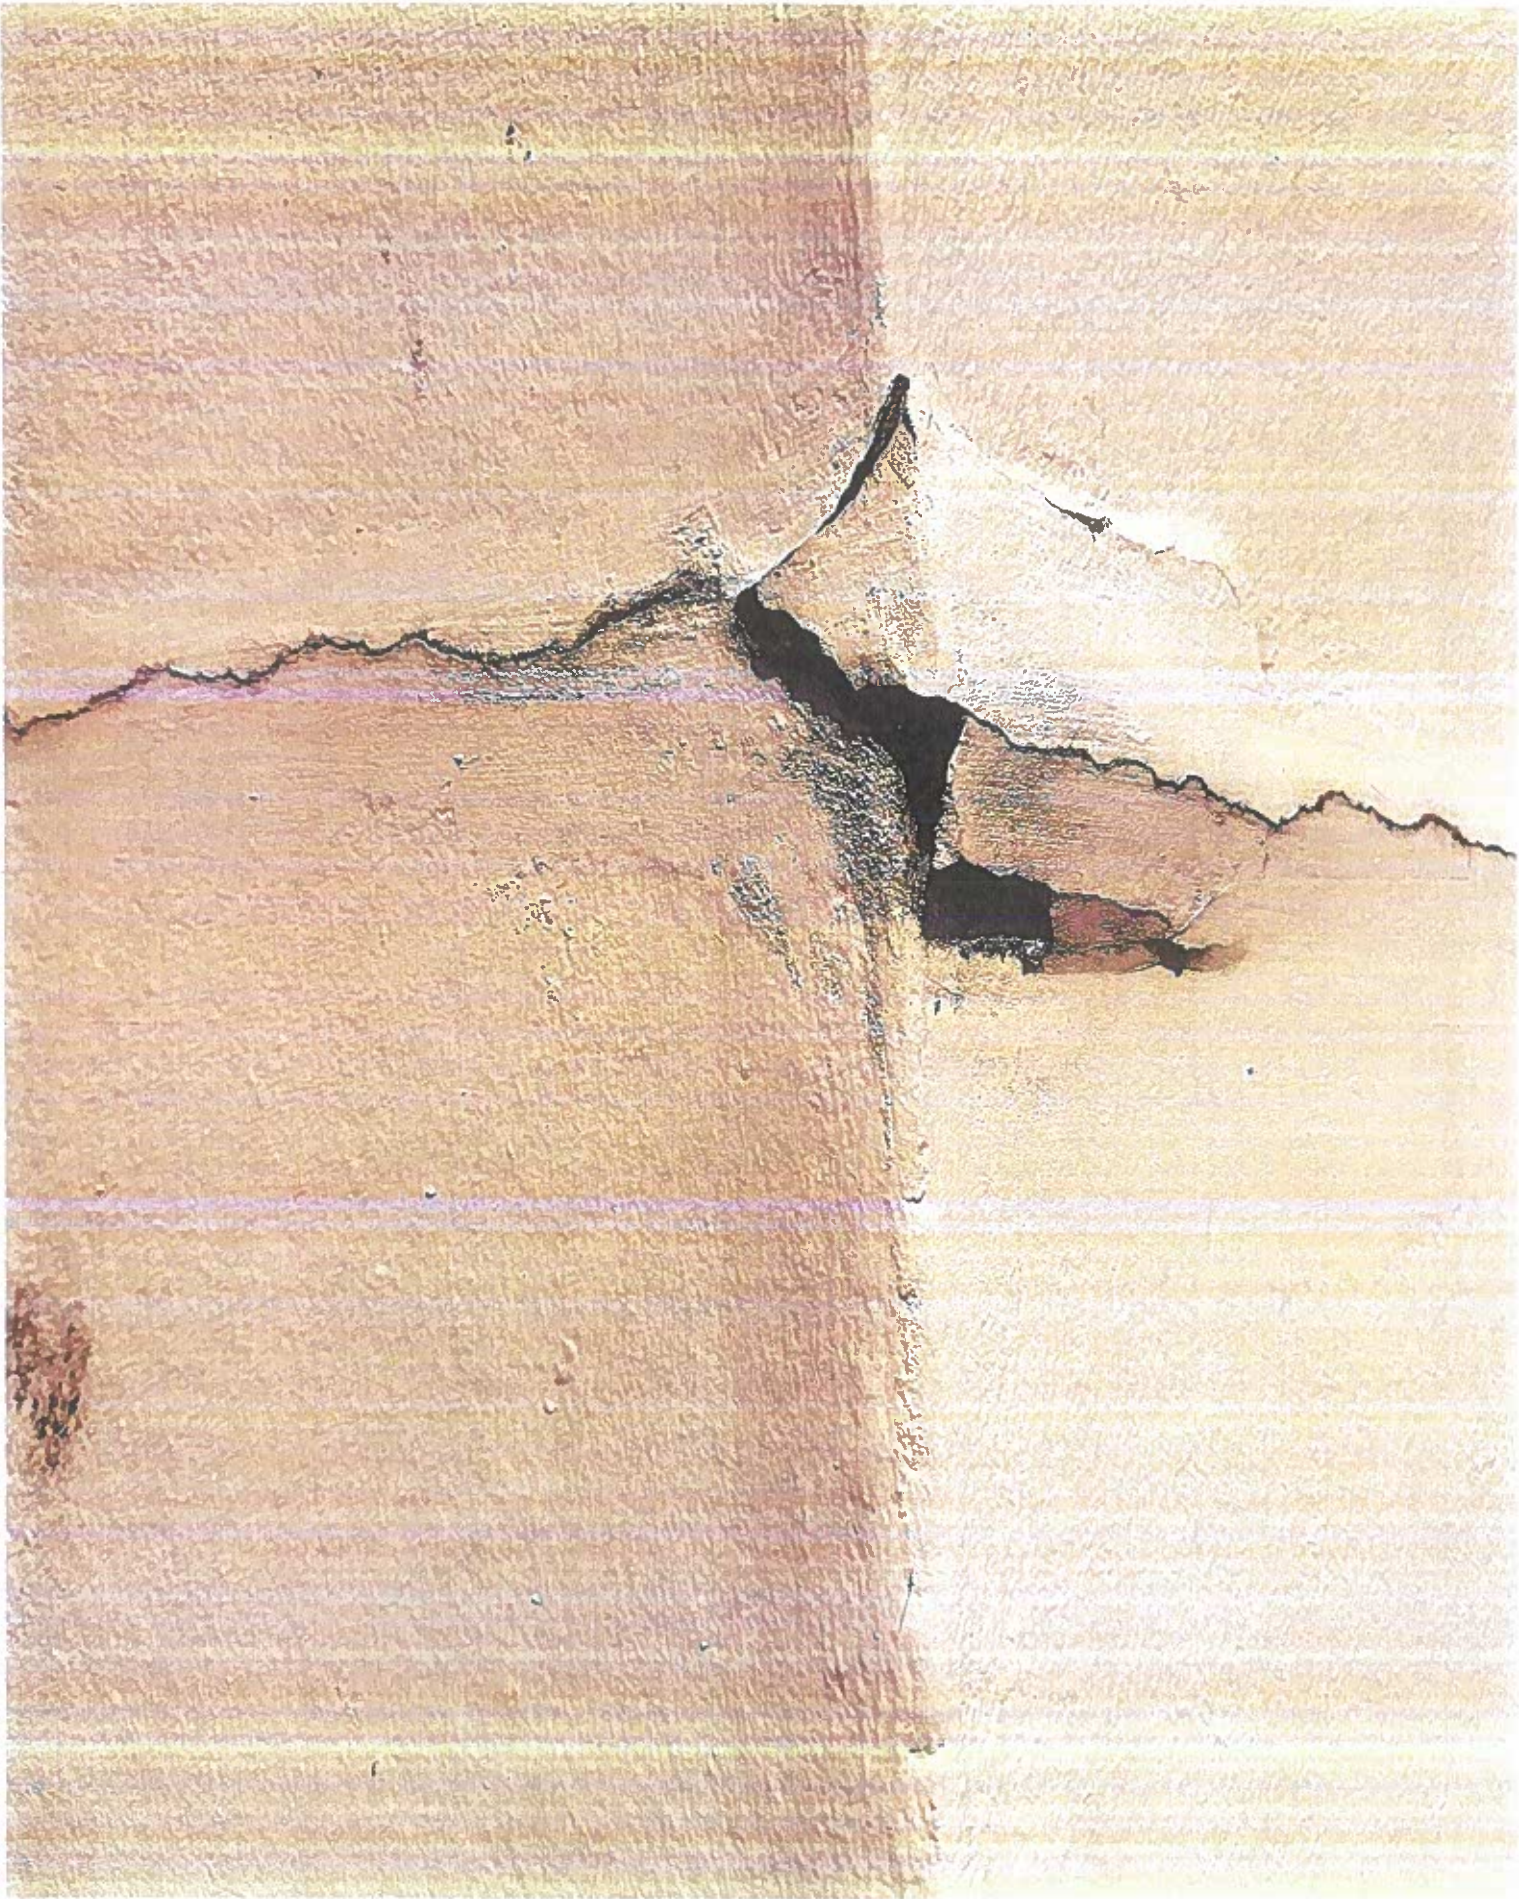
Facade mod vest

På husets udvendige facade mod vest og øst er der sætningskader flere steder. På husets østlige facader er der flere revner og løst puds, som følge af fugt/frost. På husets sydlige facade mod syd er

- Der er mørhed og/eller nedbrudt træ foruden i hoveddør samt i dør under hovedtrappe.
- Der er flere steder mindre revner og områder med mangelfuld vedhæftning bag puds og maling på sokkel, bla. på side mod Myrehøjvej 7 (vest).

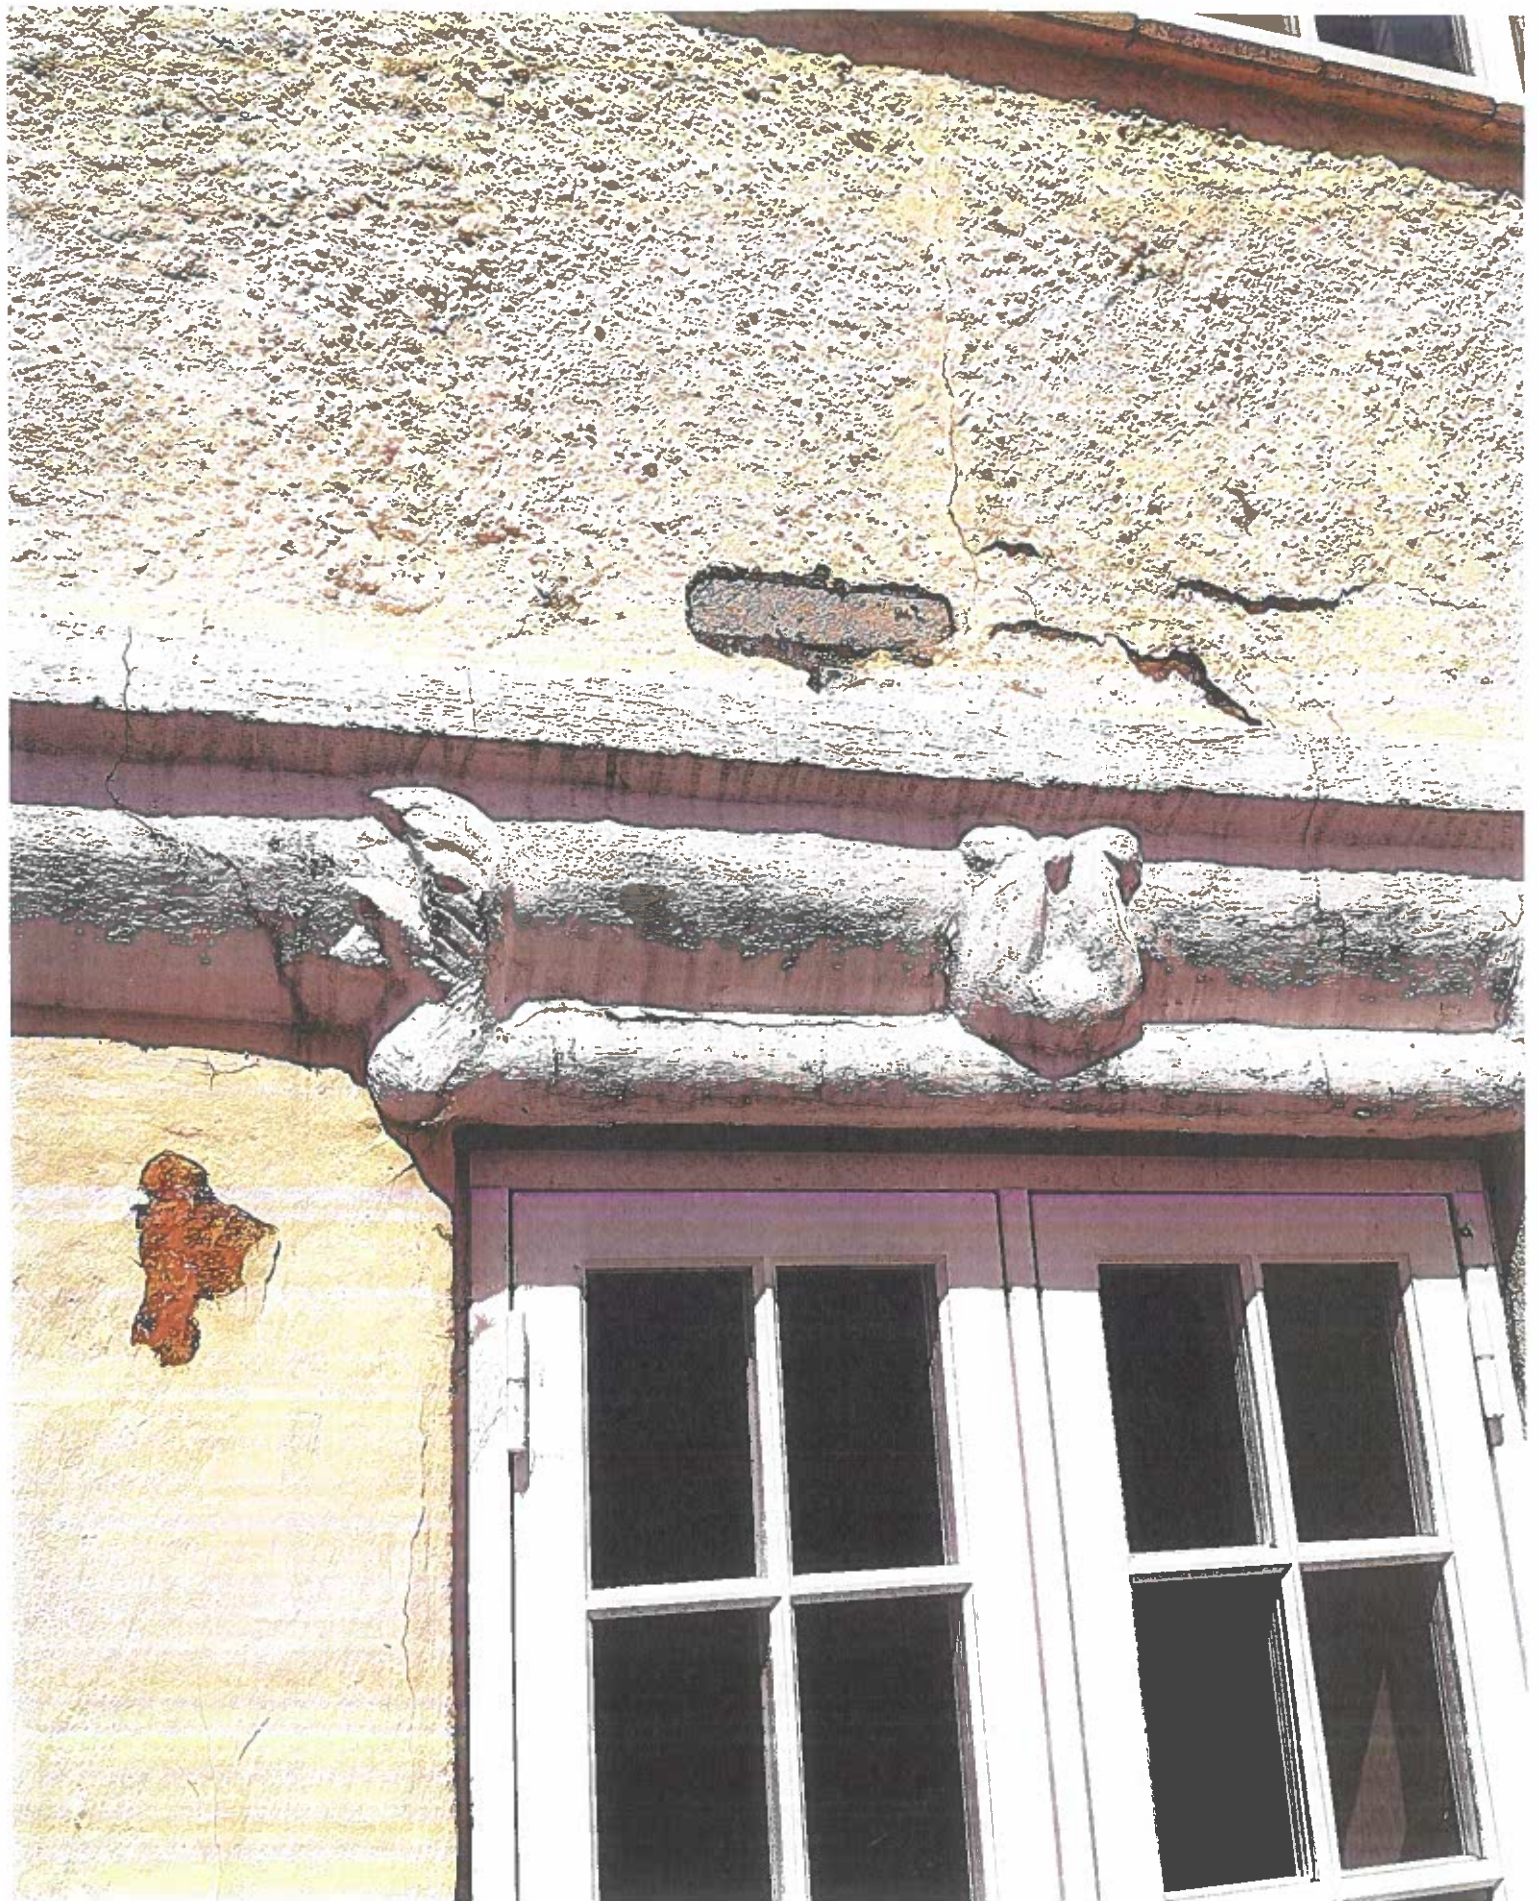
Facade mod syd

der mange revner og puds der er løst og faldet af. Husets indgangsparti mod syd er i meget dårlig stand, som følge af fugt – flere steder er det revnet og pudset er løsrevet mange steder.

- Der er partielt mindre revner i ydervægge. Ligeledes forekommer der områder med mangelfuld vedhæftning bag puds, blå. på facade mod vand(syd).
- Vindue i værelse i kælder overholder ikke krav til redningsåbning.

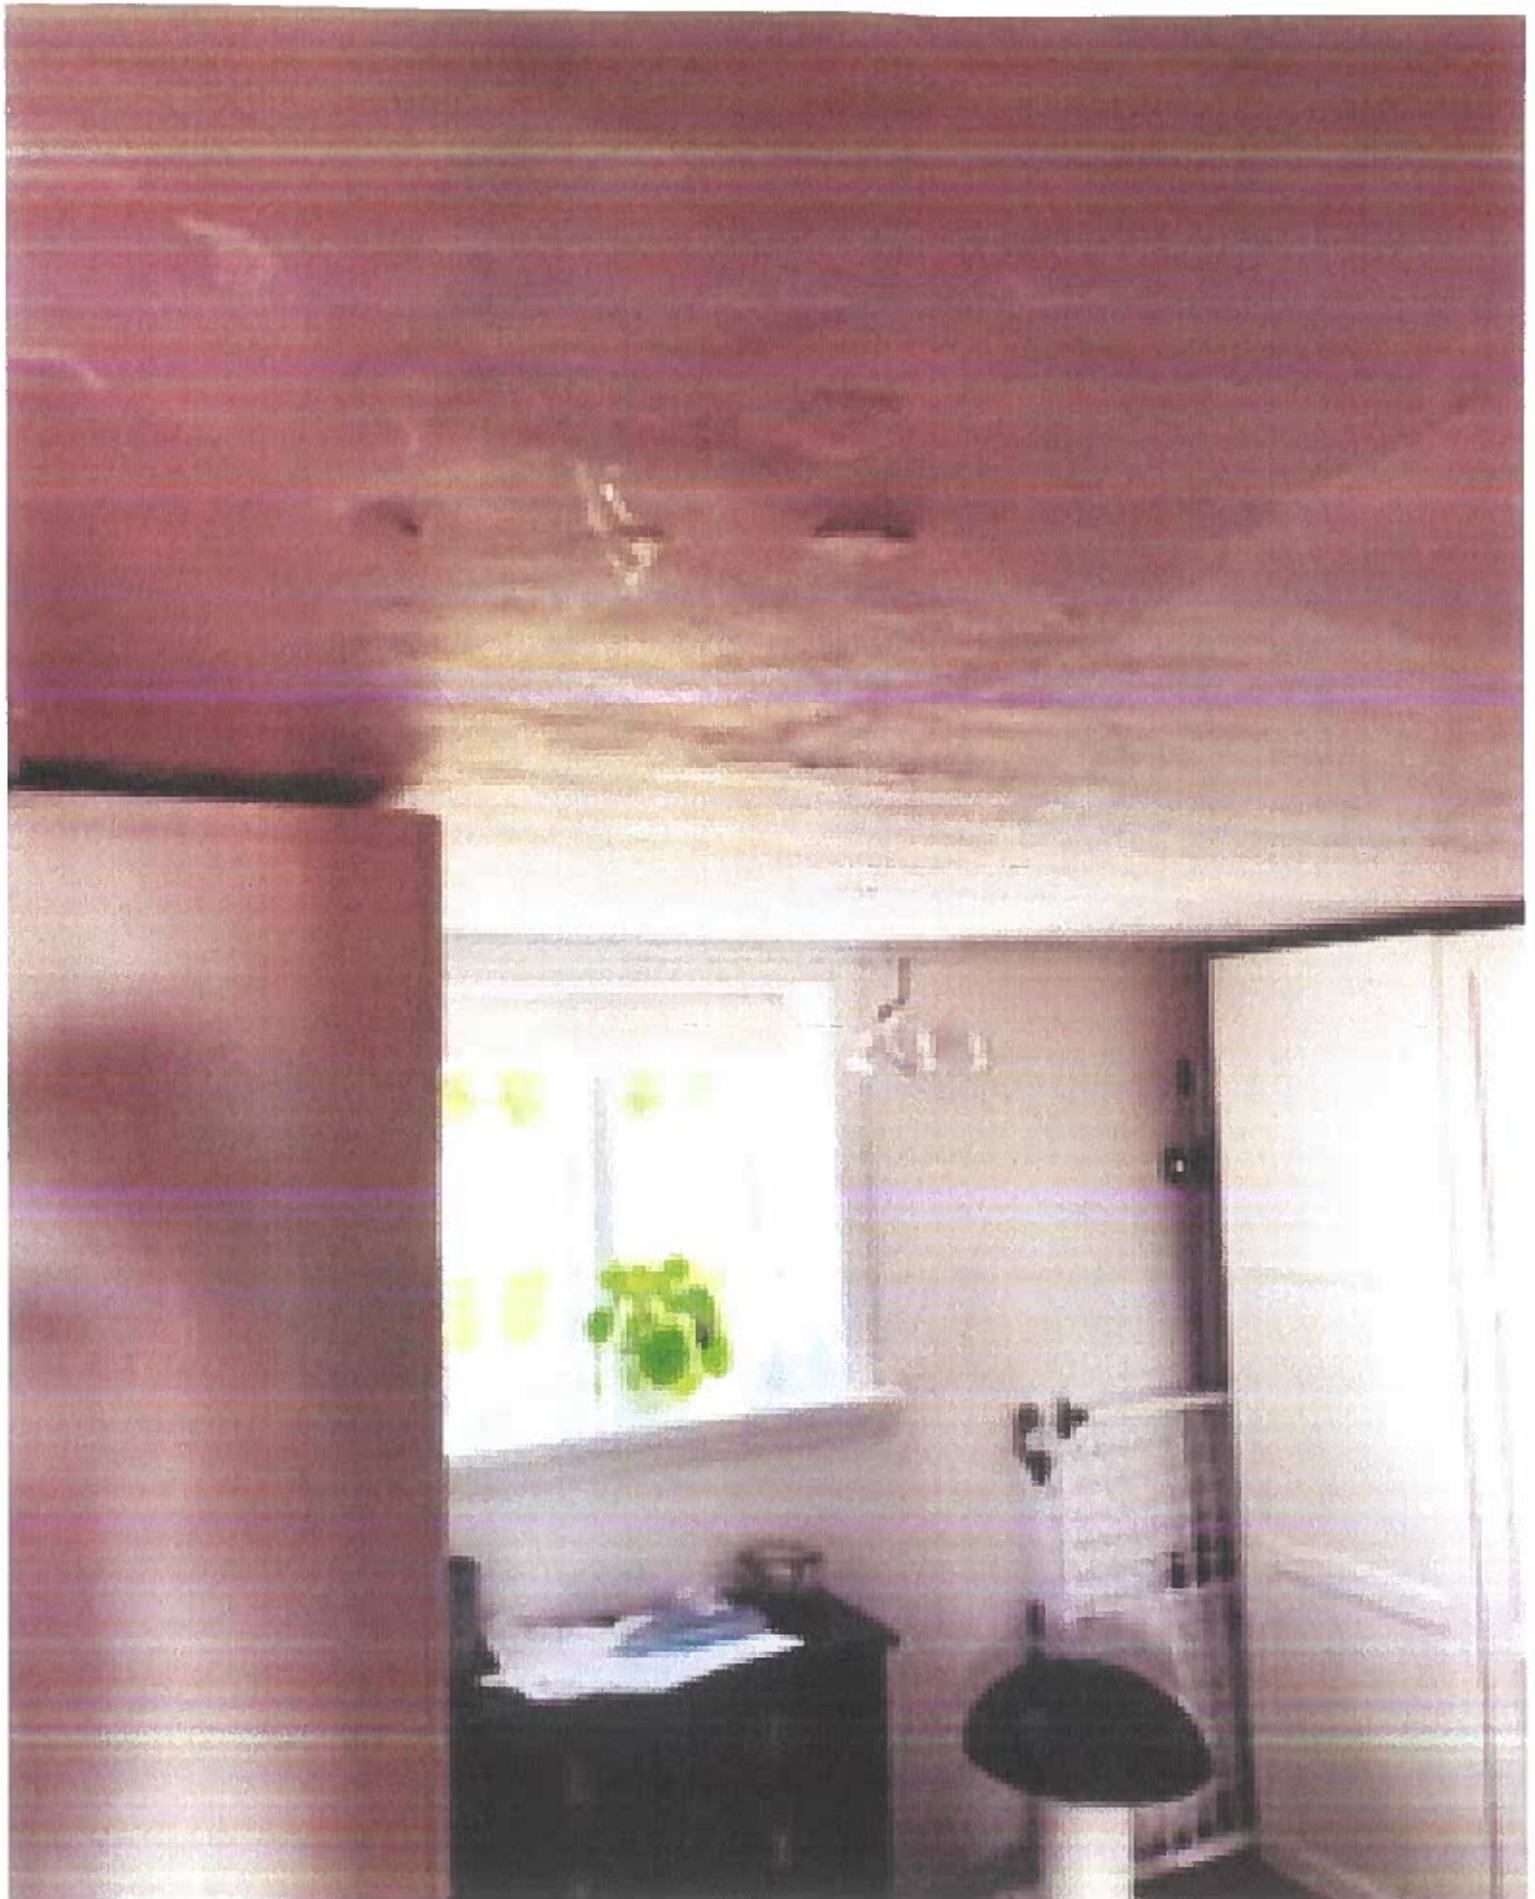
Loft i gang i underetage

I underetagens gang er der fugt/afskalning langs ydervæggene og indervæggene, ligesom loftet er revnet og store flager er faldet af.

- I underetagens loft er der flere steder revner i pudsede lofter, bla. andet i gang og i værelse. Ligeledes er der enkelte steder mangelfuld vedhæftning bag puds samt begyndende afskalninger.

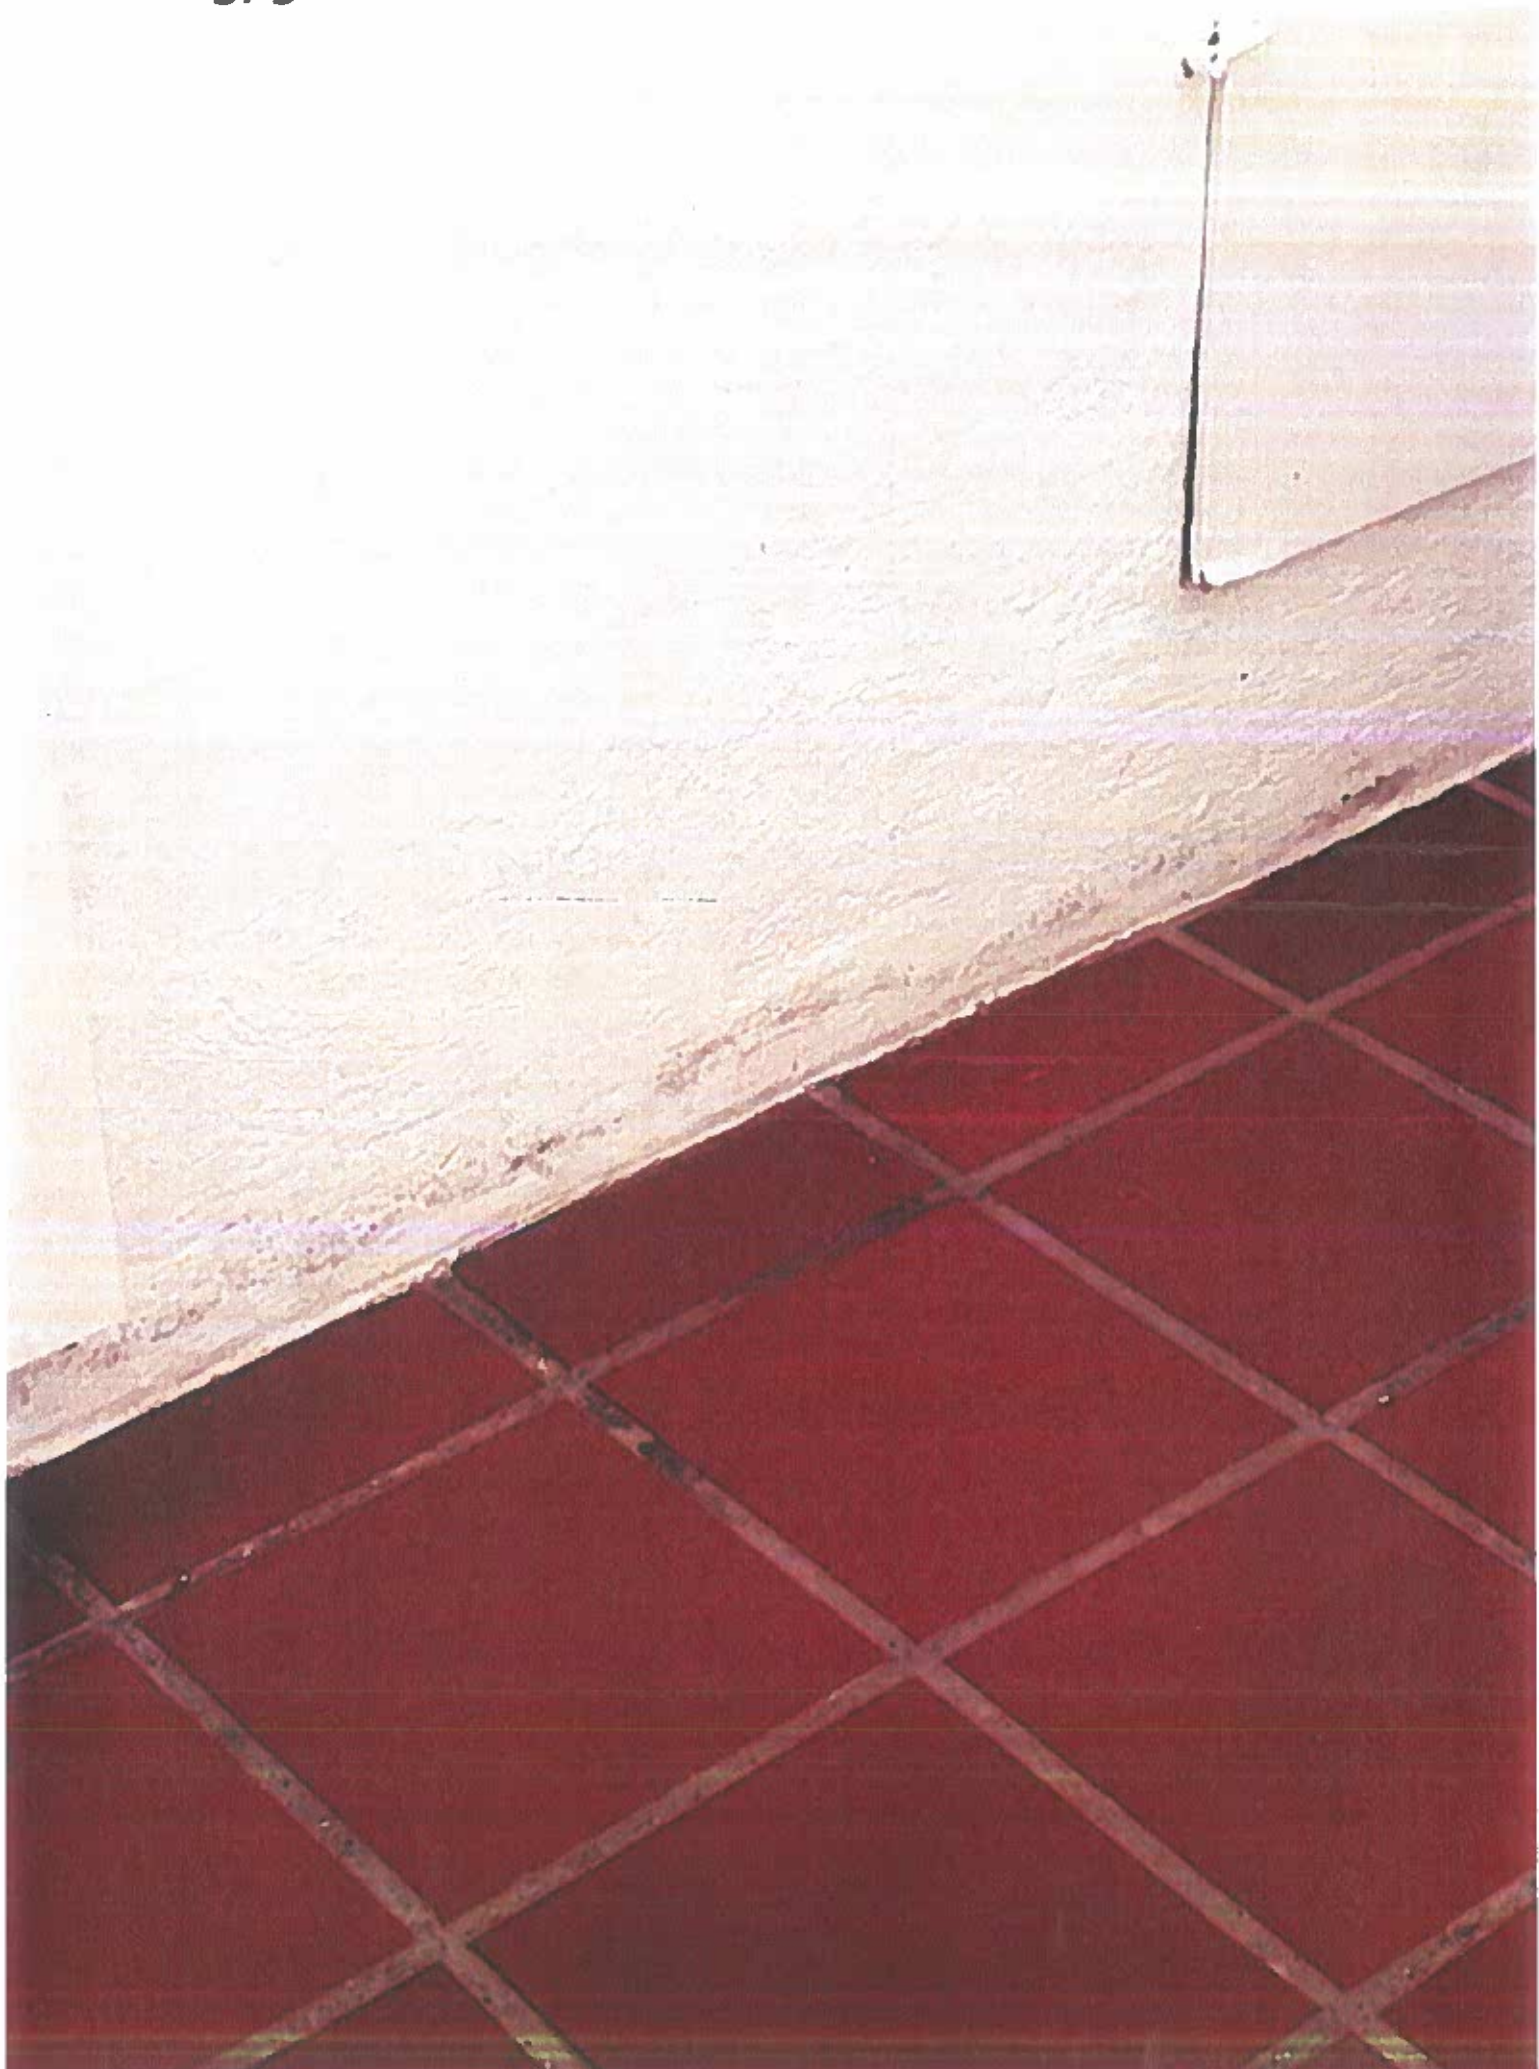
Væg/gulv i badeværelse

I badeværelset, der også er beliggende i underetagen trænger der også fugt op fra klinkerne og fugt ind fra ydervæggene. Vi har haft varmekanon på og afvasket det hele med Rodalon og malet igen. Få uger efter trænger fugten igennem igen og væggene bliver sorte. Det skal oplyses, det er etableret permanent ventilation/luftudsugning, ligesom vinduet åbnes hver gang der tages bad.

- I kælder (underetage) er der flere steder mangelfuld vedhæftning bag klinker på gulv.
- Der er enkelte steder mangelfuld vedhæftning bag fliser på gulv, primært i område til højre for toilet.

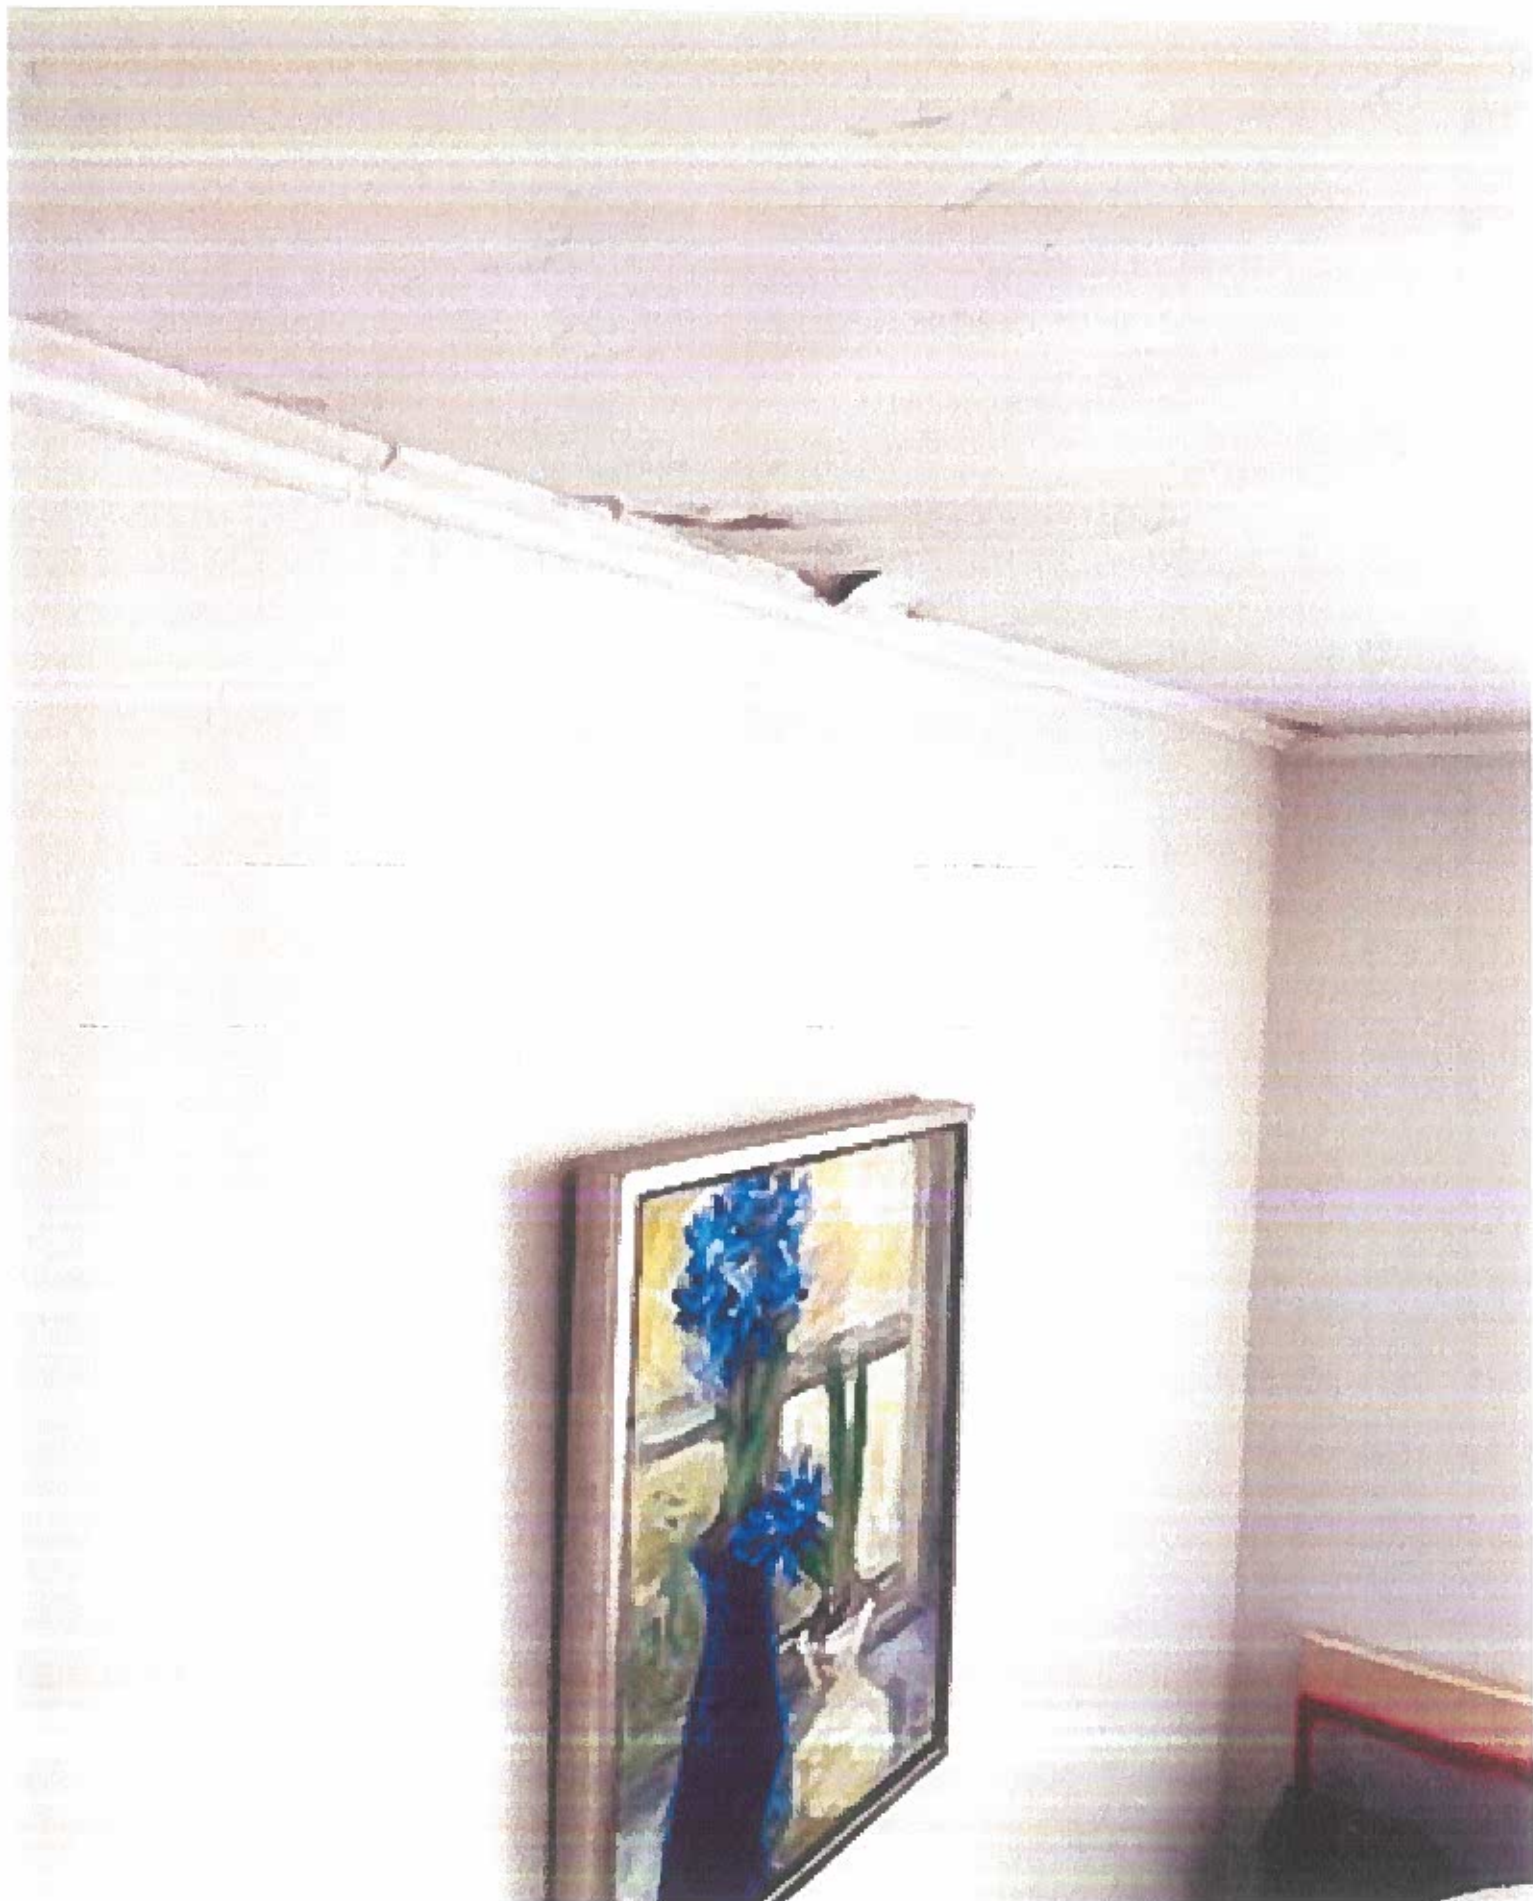
Loft i soveværelse i underetage

Vi flyttede som sagt ind og etablerede soveværelse samme sted, som den tidligere ejer. Efter en god sommer kom efterår og vinter, som både var kold og fugtig. Sidst på året i 2022 konstaterede vi, at de indvendige vægge i soveværelset var meget fugtige, således at det køkkenrulle vi tørrede af med var vådt. Flere steder var der begyndende skimmelsvamp, ligesom loftet mod ydervæggen skallede af, som følge af fugt der trængte ind udefra.

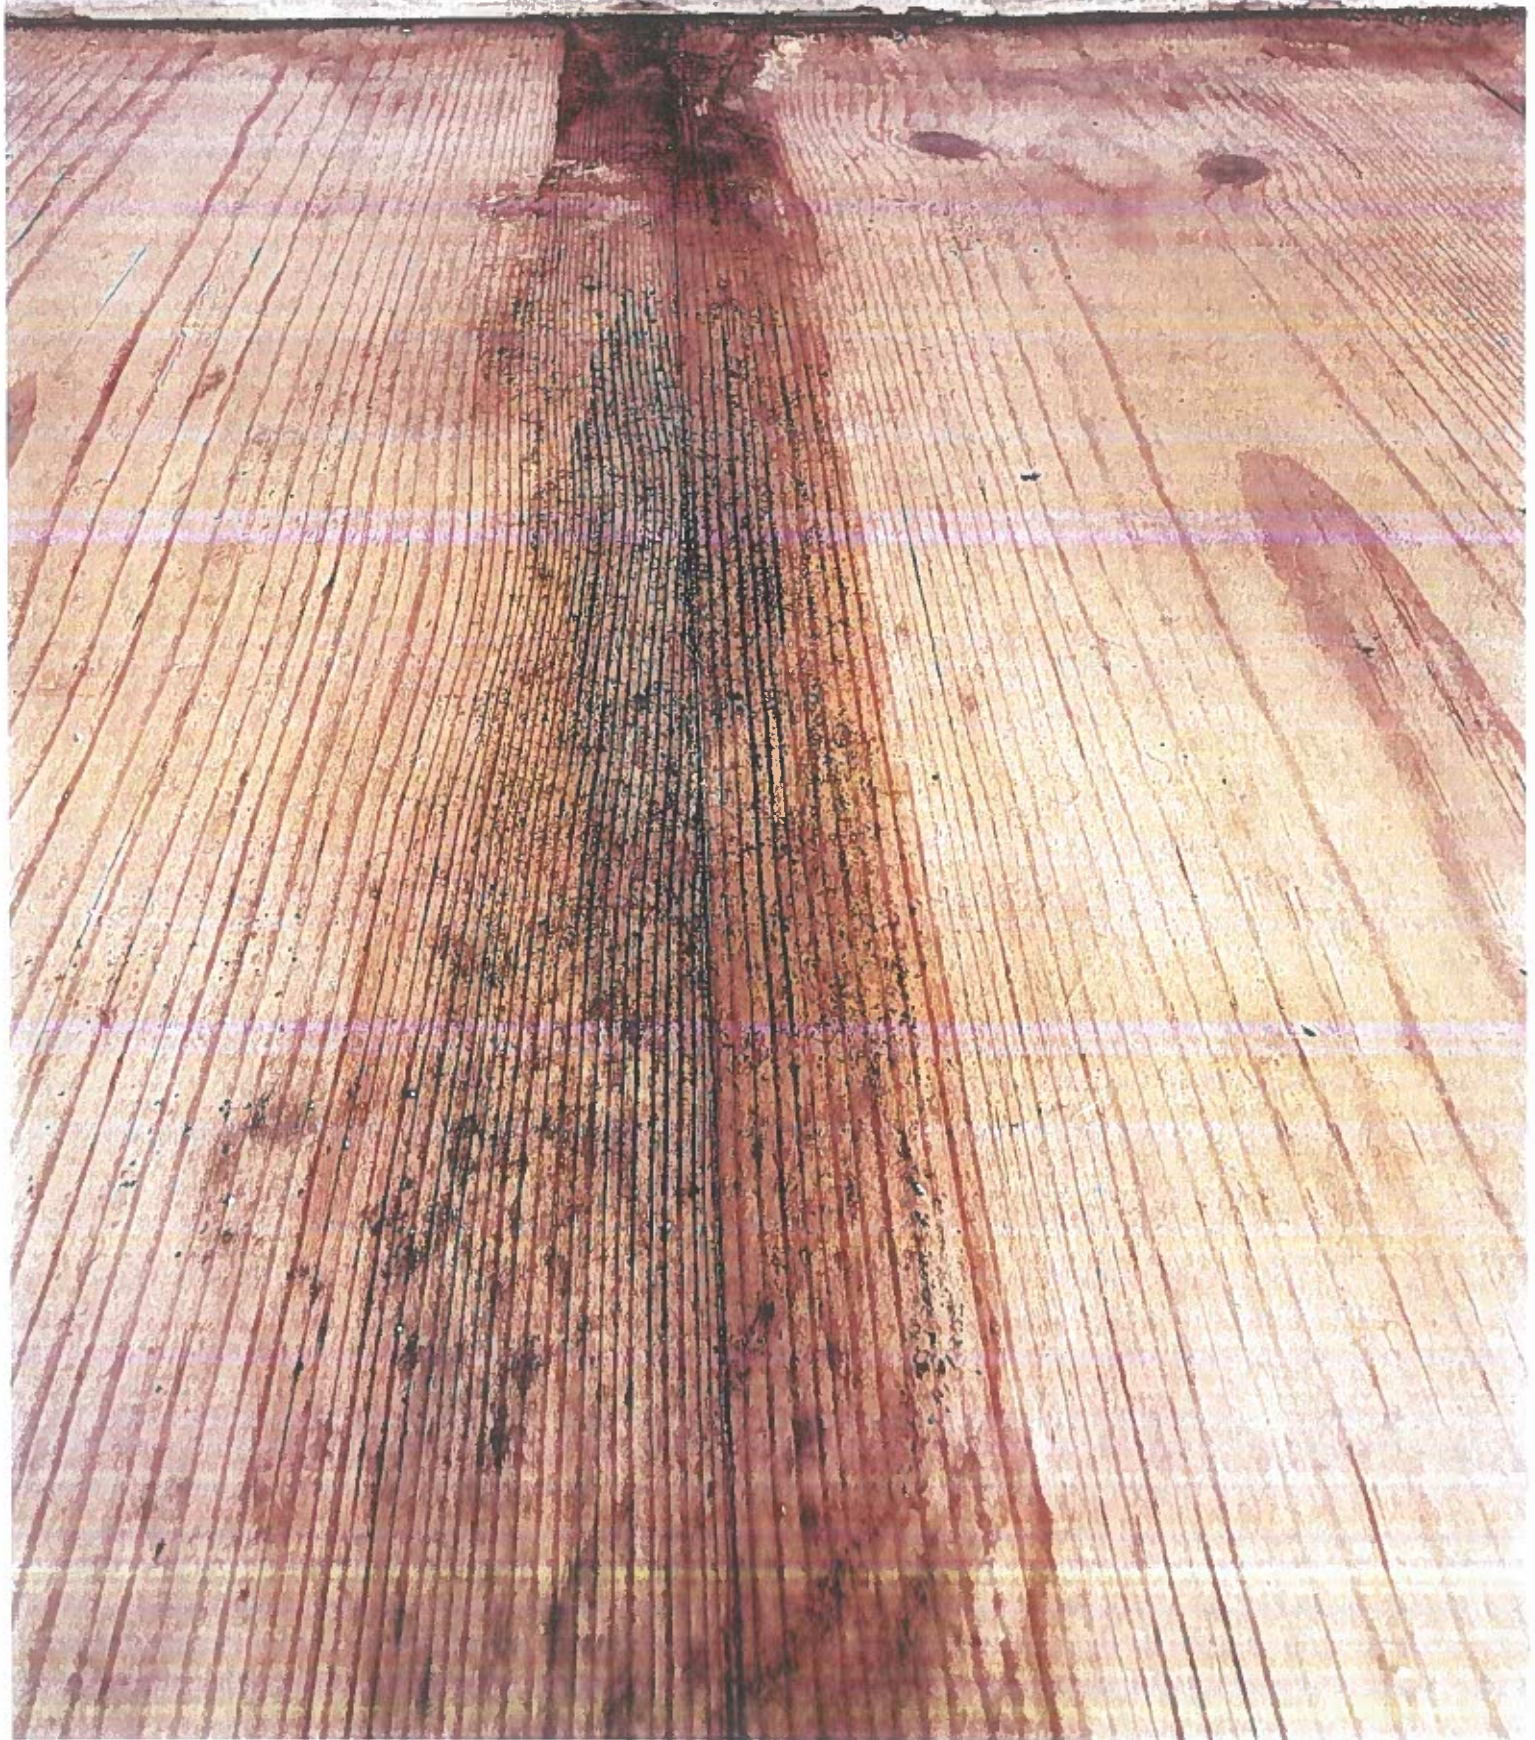
Gulvplanke i soveværelse i underetage

I den forgangne vinter 2023/2024, som har været kold og våd, er problemet i det tidligere soveværelse kun blevet værre. Der har løbet klart vand ned af væggene, ligesom der også kommer fugt op fra gulvet og plankerne er enkelte steder blevet sorte, som følge af fugt, der trækker op.

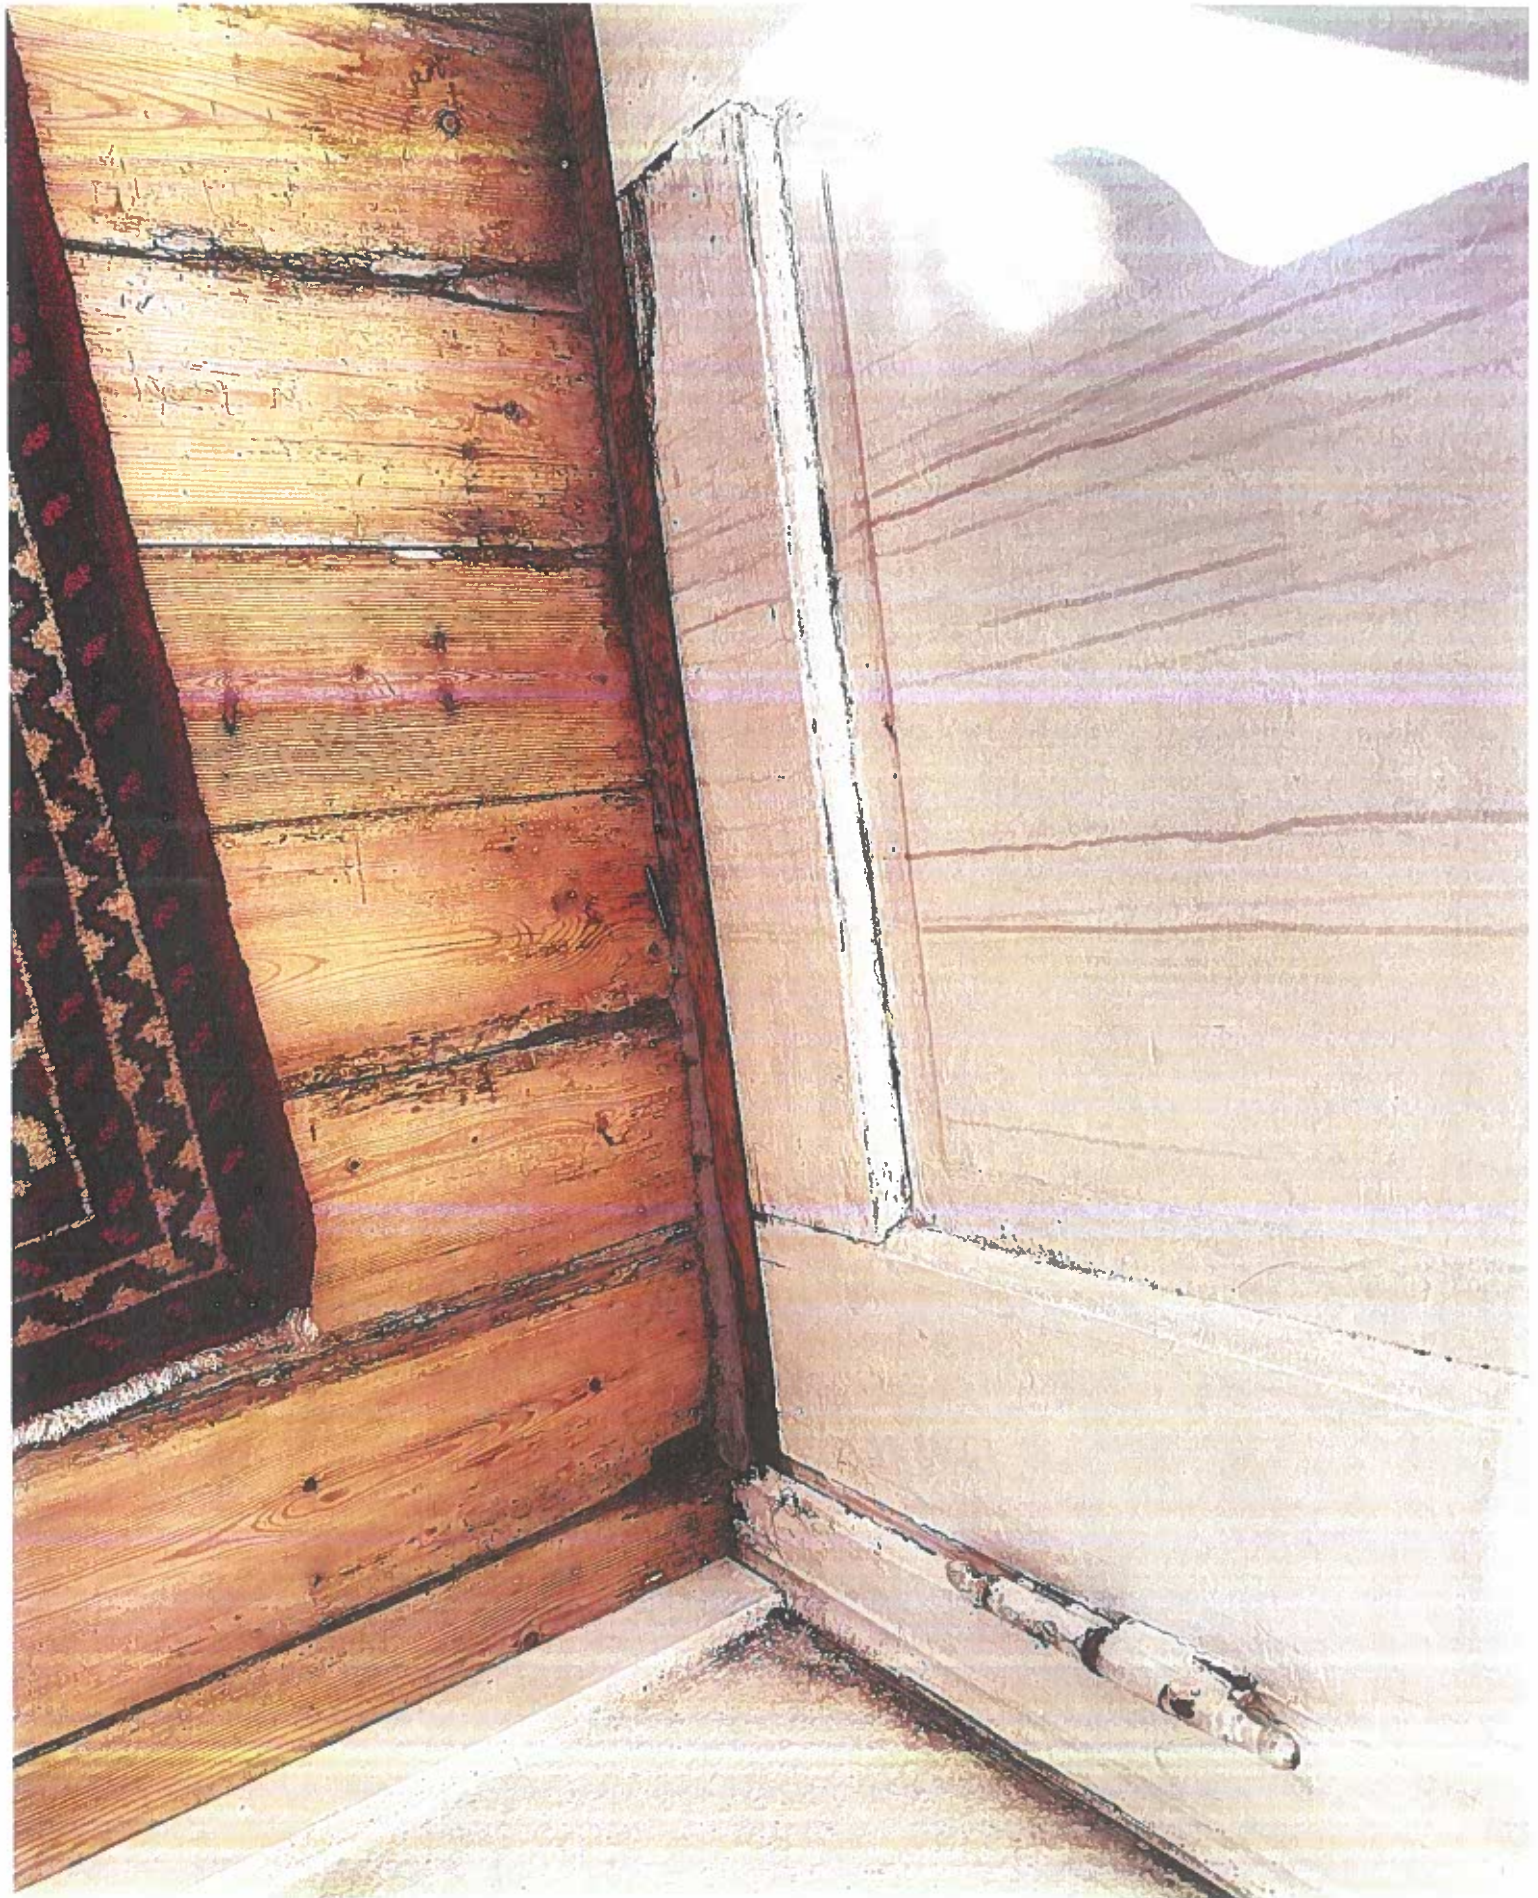
Hoveddør og planker inden for i stueetage

I husets stueetage fortsætter fugten på væggene, hvor der flere steder er helt sort, selvom hele stueetagen blev malet ved indflytningen i maj 2022. Husets fordør er direkte utæt og plankerne neden for døren er rådne og ødelagte.
