Svendborg Kommune
Byg og BBR
Frederikshøj 4A
5700 Svendborg

Partshøring i sagsnr. S2024-869.

28. maj 2024

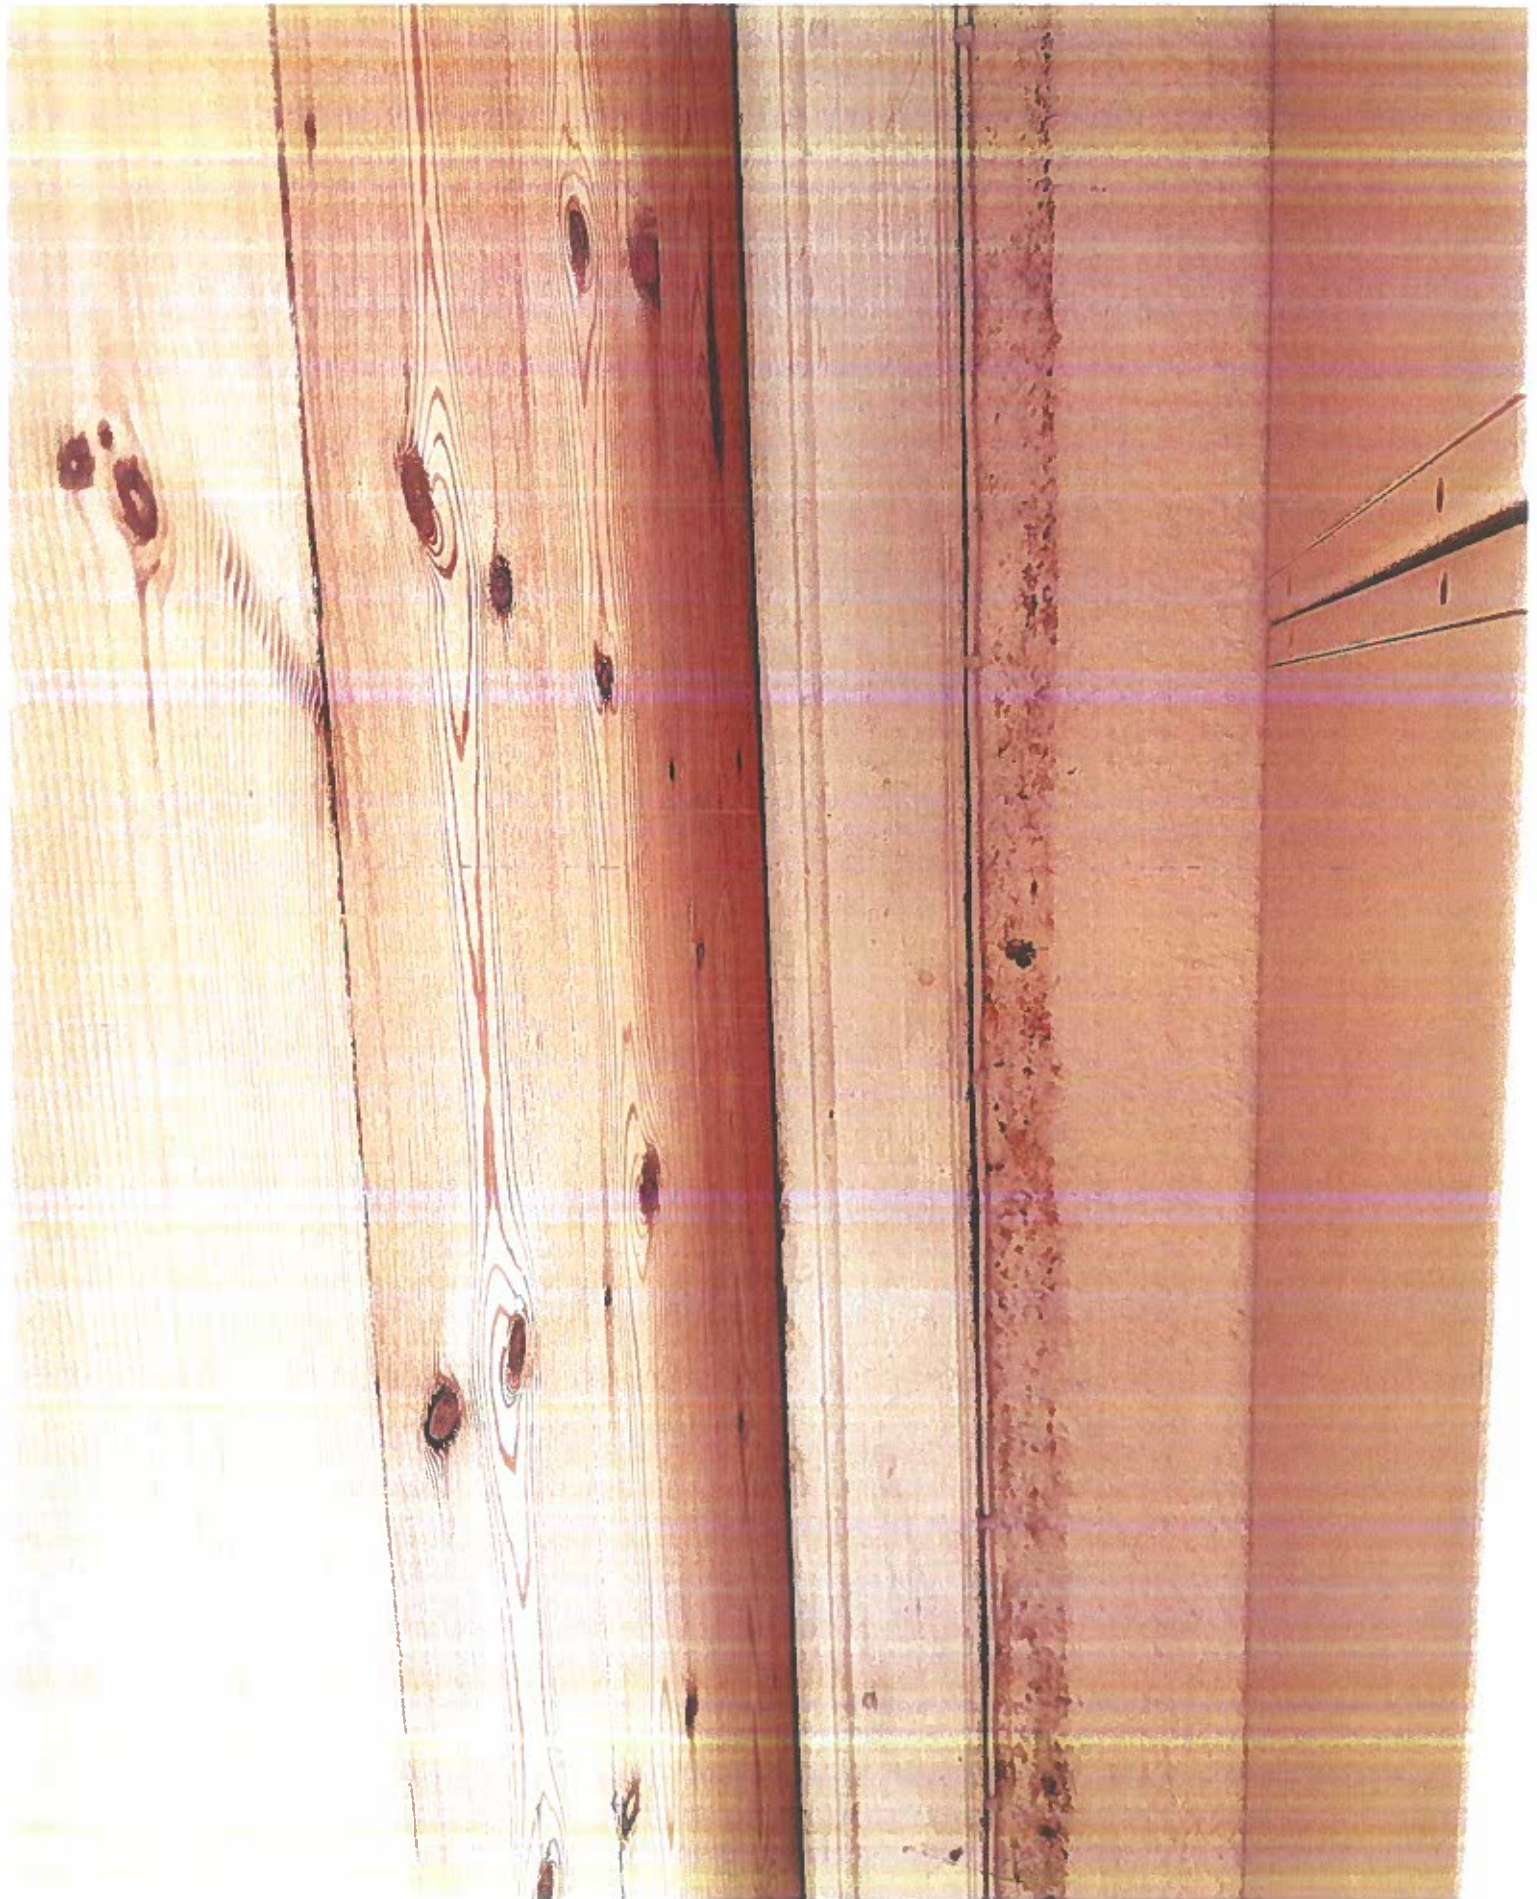
Fodpanel/væg mod øst i stueetage

I husets stueetage fortsætter fugten på væggene, hvor der flere steder er helt sort, selvom hele stueetagen blev malet ved indflytningen i maj 2022. Husets fordør er direkte utæt og plankerne neden for døren er rådne og ødelagte.
