BRANDTEKNISK NOTAT

ALDERSRO PLEJECENTER: NR 2 (ADMINISTRATION) OG NR 4, 6 OG 10 (ÆLDREBOLIGER)

Projekt navn **Svendborg kommune – Udredning brandforhold ved 2 plejehjem**
Projektnr. **1100049740 – RDK2021N01473**
Modtager **Svendborg kommune**
Dokumenttype **Notat**
Dato **2024-05-02**
Version **01**
Udarbejdet af **CAM, JCAS**
Kontrolleret af **KRSS**
Godkendt af **KRSS**
Bilag
Bilag 1 – Nr. 2 og 4 -Brandtiltag
Bilag 2 – Nr. 6 -Brandtiltag
Bilag 3 – Nr. 10 -Brandtiltag
Økonomi, Overslagsberegning

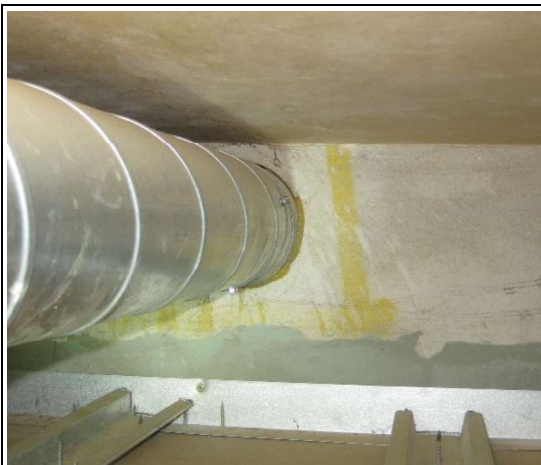
Ventilationskanaler der er ført ind i kontoretager, via gammel gennemgående udluftningsskorsten er udført uden brandtætning i vægge.

Ventilation ført ind i oprindelig skorsten er tætnet med fugemasse – lejl. Nr. 4.0.3. Væggen er sandsynligvis brandsektionsvæg

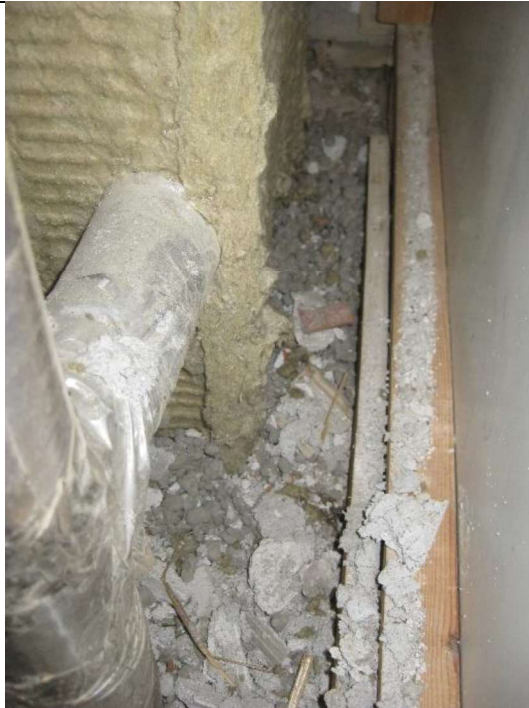
Lejl. 6.2.1 skakt - Ventilationskanal inkl. brandisolering i skakt. Etageadskillelse er forsøgt udstøbt, men gennemføringen er fyldt med betonrester, blandet med byggeaffald. Manglende fastgørelse af isoleringsmateriale i bund af skakt. Installationsrør ser ud til at gennembyrde brandisoleringslag, og dermed forringe de brandmæssige egenskaber.

- Eksisterende kanaler brandisolering - skal eftergås, og de steder hvor isoleringen "gaber" eller mangelfuld på anden måde, der skal udbedring foretages
- Udsugningsventilator skal udskiftes til nye ventilatorer der minimum er klassificeret til F-bygningsdel 60.
- Desuden bør der udarbejdes en tryktabsberegning, for at vurdere om de nødvendige tryktab er til stede i anlæggene.

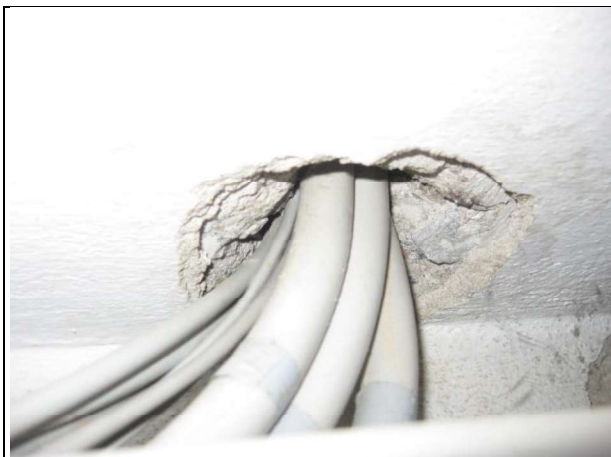
Opføring af kabler fra kælder til stueetage er ikke tætnet

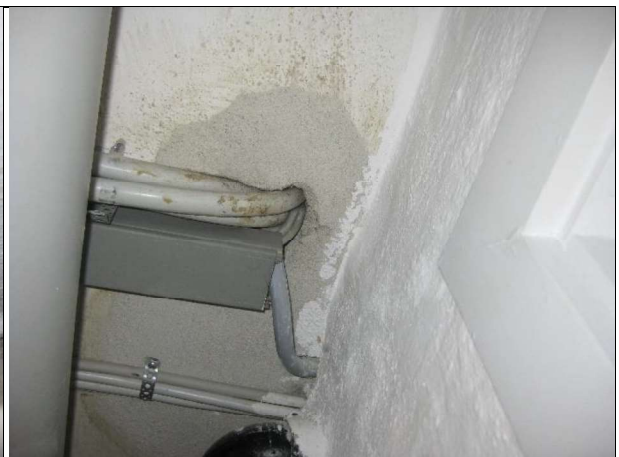
Opføring af kabler fra kælder til stueetage er ikke tætnet
