Dato
2024-05-02

BRANDTEKNISK NOTAT **ALDERSRO PLEJECENTER:** **NR 2 (ADMINISTRATION)** **OG NR 4, 6 OG 10** **(ÆLDREBOLIGER)**

Projekt navn **Svendborg kommune – Udredning brandforhold ved 2 plejehjem**
Projekt nr. **1100049740 – RDK2021N01473**
Modtager **Svendborg kommune**
Dokumenttype **Notat**
Dato **2024-05-02**
Version **01**
Udarbejdet af **CAM, JCAS**
Kontrolleret af **KRSS**
Godkendt af **KRSS**
Bilag
Bilag 1 – Nr. 2 og 4 -Brandtiltag
Bilag 2 – Nr. 6 -Brandtiltag
Bilag 3 – Nr. 10 -Brandtiltag
Økonomi, Overslagsberegning

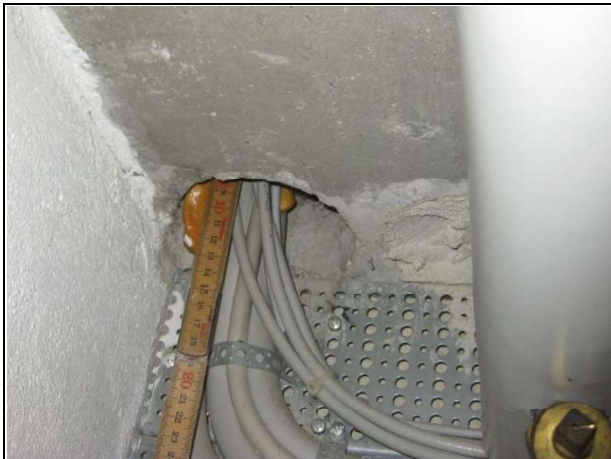
Opføring af kabler fra kælder til stueetage er ikke tætnet

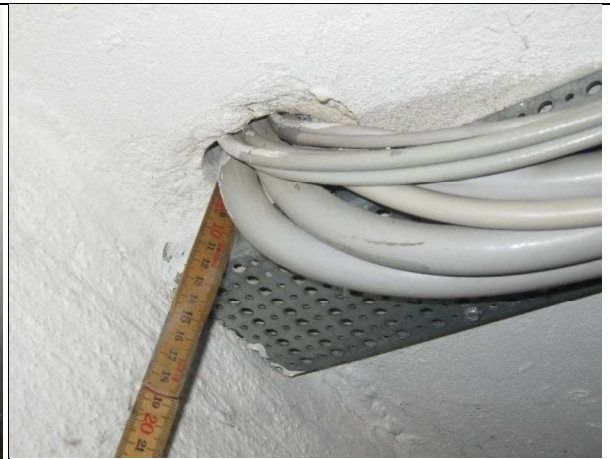
Opføring af kabler fra kælder til stueetage er ikke tætnet

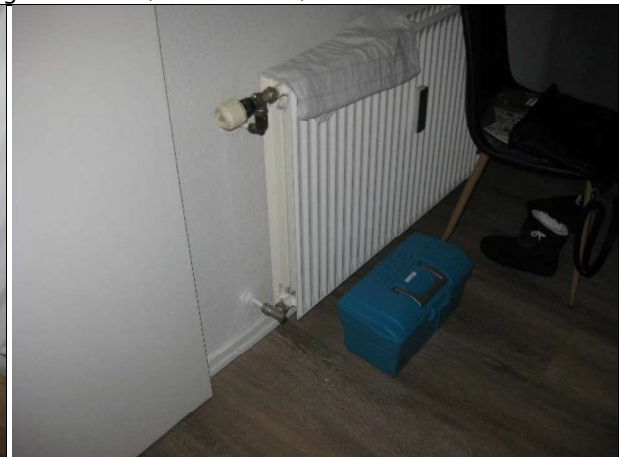
Ny radiator i nr. 6.1.2, forsynet via skjult rørføring i væg.

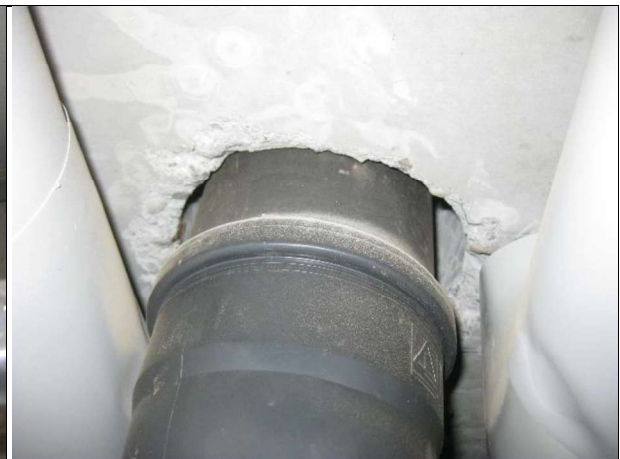
Gennemføring til kælder i boret hul er ikke tætnet, fra lejl. nr. 6.0.4

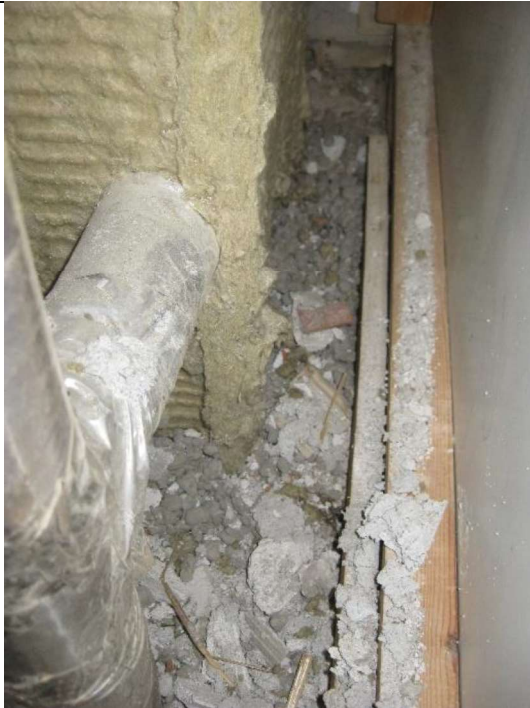
Lejl. 6.2.1 skakt - Ventilationskanal inkl. brandisolering i skakt. Etageadskillelse er forsøgt udstøbt, men gennemføringen er fyldt med betonrester, blandet med byggeaffald. Manglende fastgørelse af isoleringsmateriale i bund af skakt. Installationsrør ser ud til at gennembyrde brandisoleringslag, og dermed forringe de brandmæssige egenskaber.

- Eksisterende kanaler brandisolering - skal eftergås, og de steder hvor isoleringen "gaber" eller mangelfuld på anden måde, der skal udbedring foretages
- Udsugningsventilator skal udskiftes til nye ventilatorer der minimum er klassificeret til F-bygningsdel 60.
- Desuden bør der udarbejdes en tryktabsberegning, for at vurdere om de nødvendige tryktab er til stede i anlæggene.

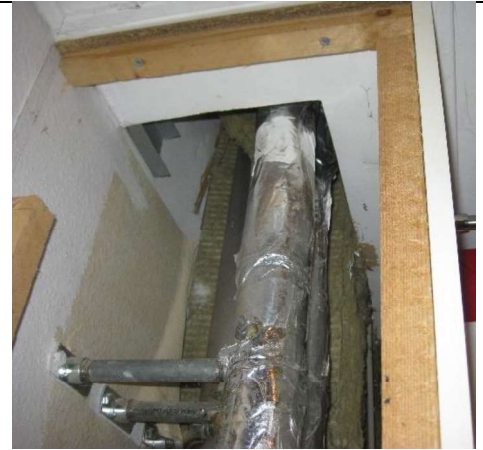
Lejl. 6.2.1 skakt - Manglende fastgørelse af isoleringsmateriale i top af skakt. Brandisolering virker til at være "flosset" i den ene side.

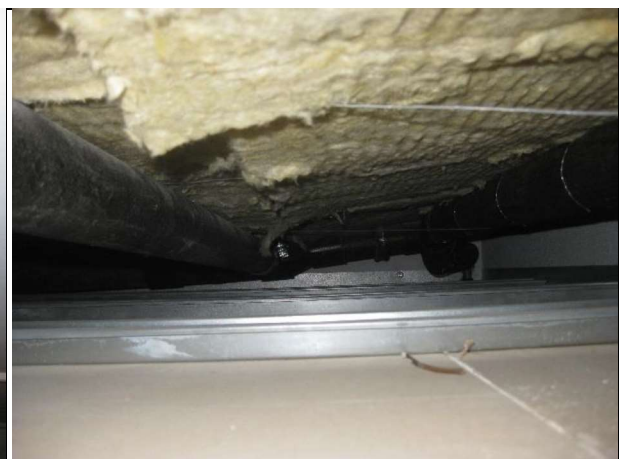
Isolering er ikke fastholdt korrekt i etageadskillelsen. Der er ført installationer inde i etageadskillelsen - og gennemføringer er ikke tætnet.

Bygningens etageadskillelser (over kælder, stue, 1. sal og 2. sal) skal undersøges nærmere for skader på etagedækket i forbindelse med gennemføringerne kontrolleres og tættes.

Hvor der er skader på etagedækket, skal etagedækket reetableres til oprindelig opbygning/konstruktion.

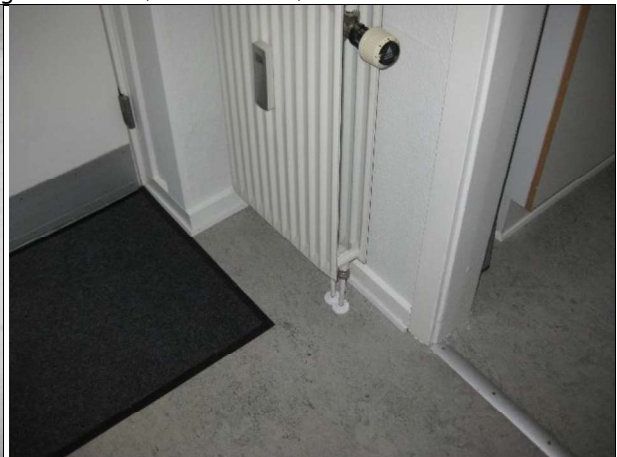
Ny radiator i nr. 10.2.4, forsynet via skjult rørføring i gulvopbygning

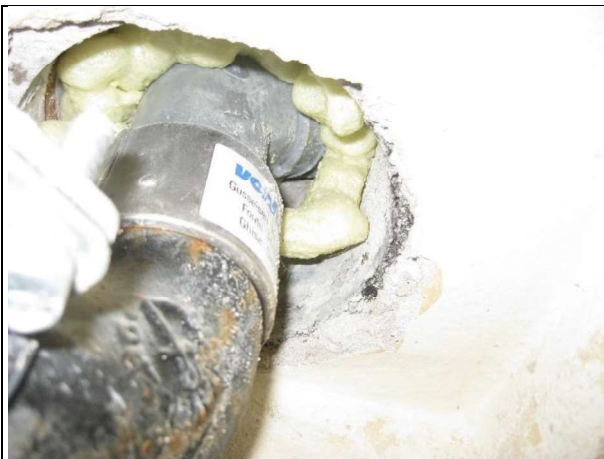
Gennemføringer i nr. 10.0.3 til overliggende baderum er ikke tætnet.

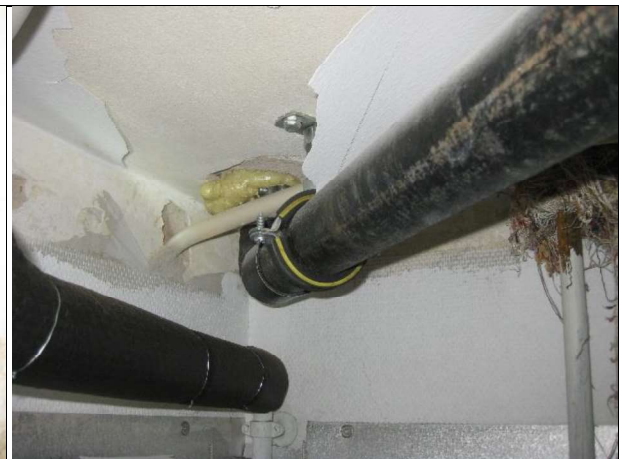
Gennemføring i nr. 10.1.7 til overliggende lejlighed er ikke tætnet korrekt. Rørgennemføring er tætnet med tvist.

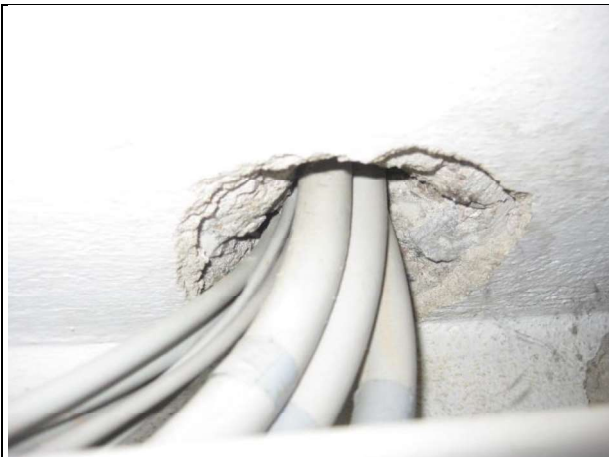
Opføring af kabler fra kælder til stueetage er ikke tætnet

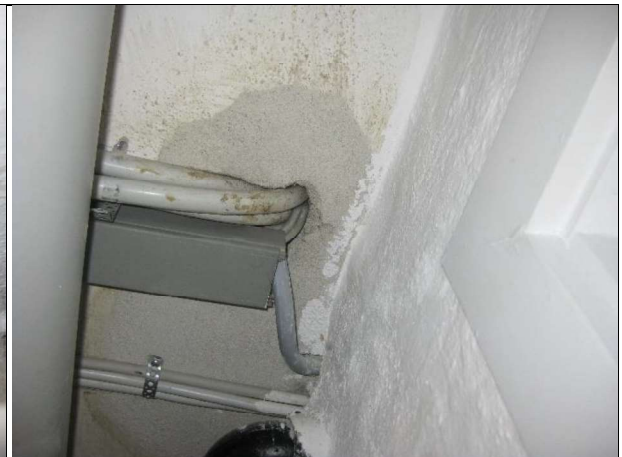
Opføring af kabler fra kælder til stueetage er ikke tætnet

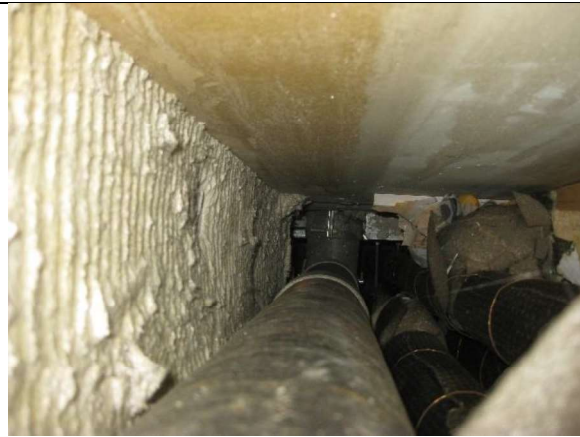
Lejl. 10.1.6 Skakt – Det vides ikke om brandisoleringen er ført imellem ventilationskanal og skaktvæg. Fastgørelsen af brandisoleringen fra side og evt. isoleringen mellem kanal og væg ikke er udført korrekt.

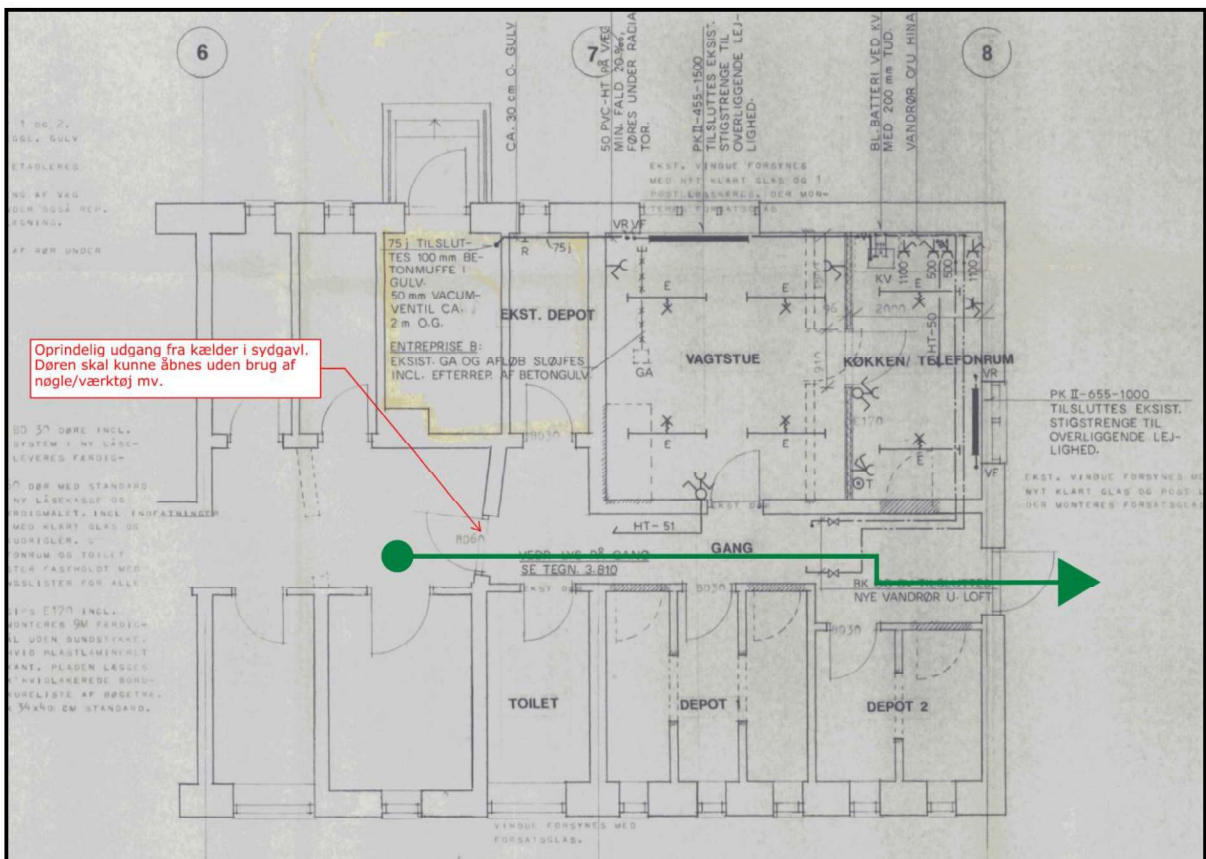
Se tegningsudsnit herunder.

Døren skal kunne benyttes som flugtvej fra kælderen. Døren forsynes med anordning, der muliggør brug af døren uden brug af nøgle, værktøj mv.
