## Notat om tilsyn af kunstgræsbaner med granulatindfyld i foråret 2019

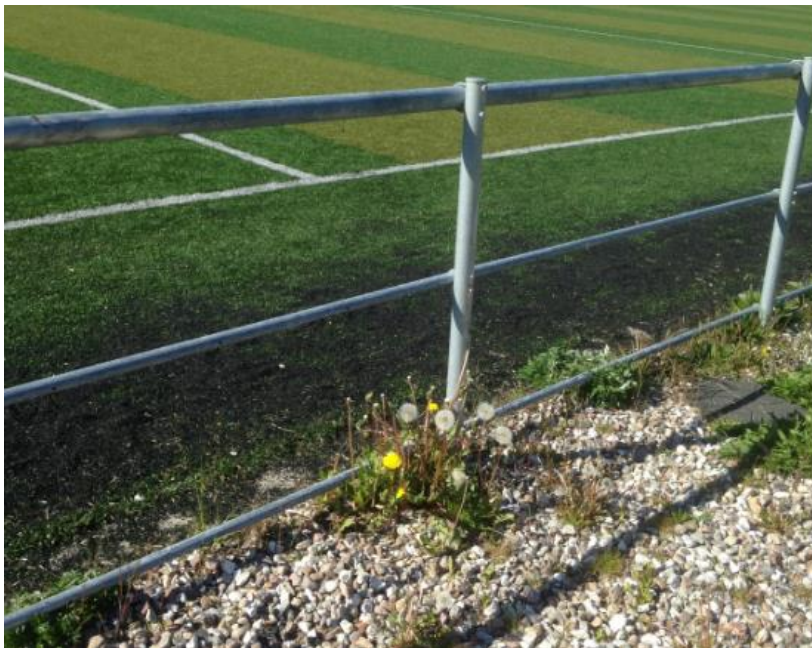
**Billede 1:** Granulat ved kunstgræsbane ved Tåsinge forenede Boldklubber, Eskærvej 63 C.

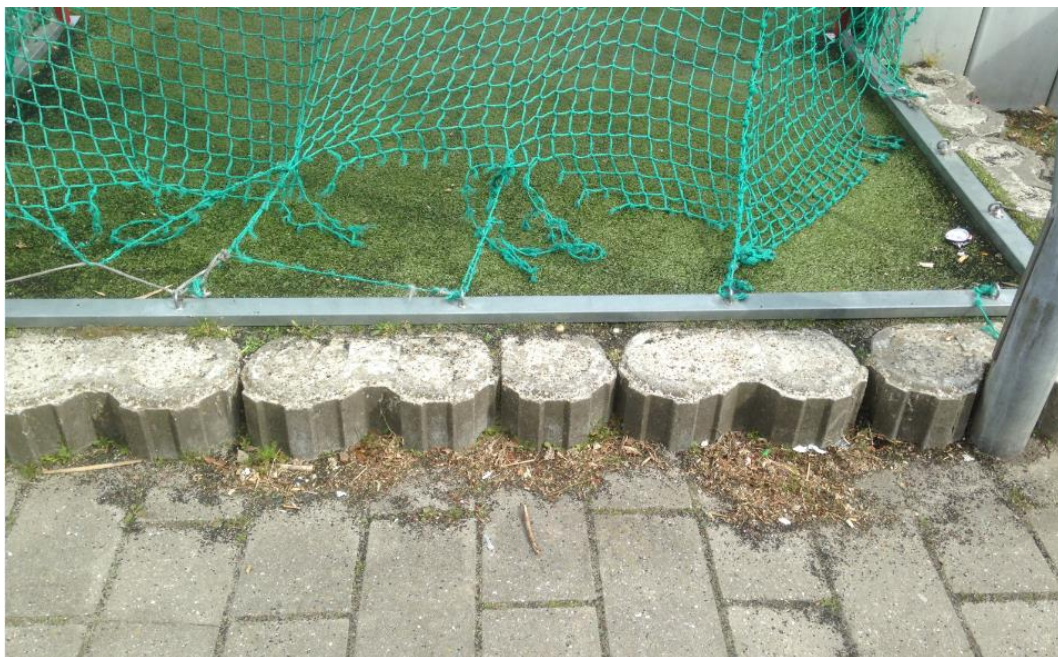
**Billede 2:** Små mængder granulat udenfor banen ved Nymarkskolen, Marslevvej 1.

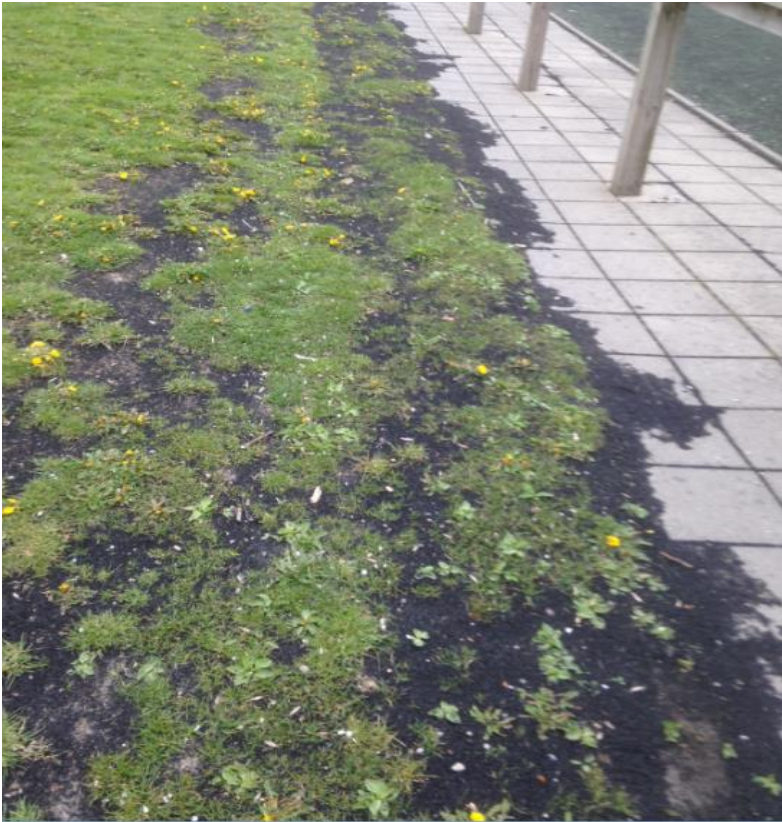
**Billede 3:** Store mængder granulat uden for kunstgræsbanen ved Skolerne i Oure, Idrætsvej 1.

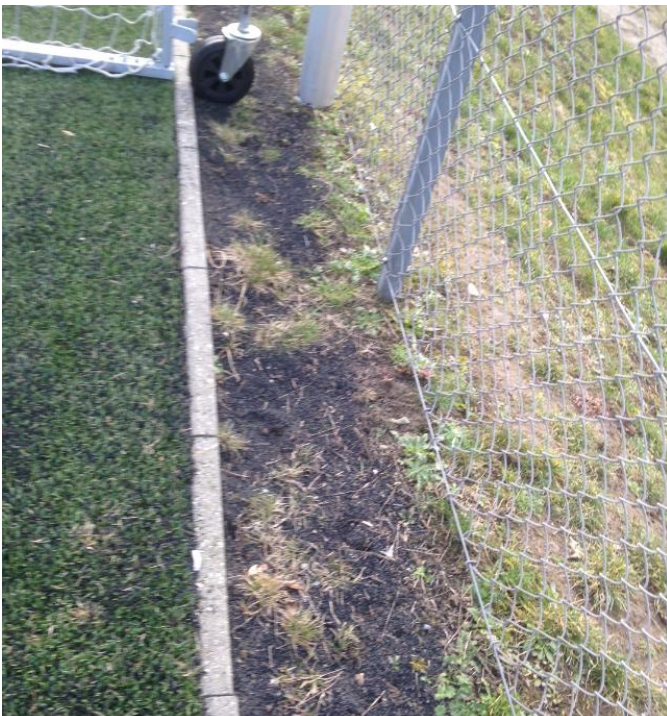
**Billede 4:** Granulat uden for kunstgræsbanen ved Rantzausmindeskolen, Dyrekredsen 12.

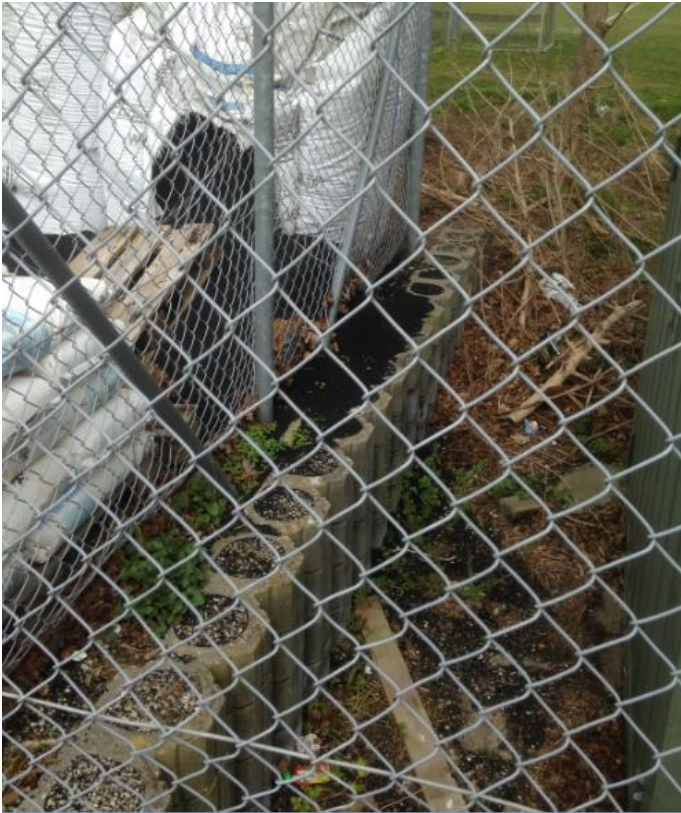
**Billede 5:** Spredning af granulat fra opbevaringsplads, Svendborg forenede Boldklubber, Hellegårdsvej 4.

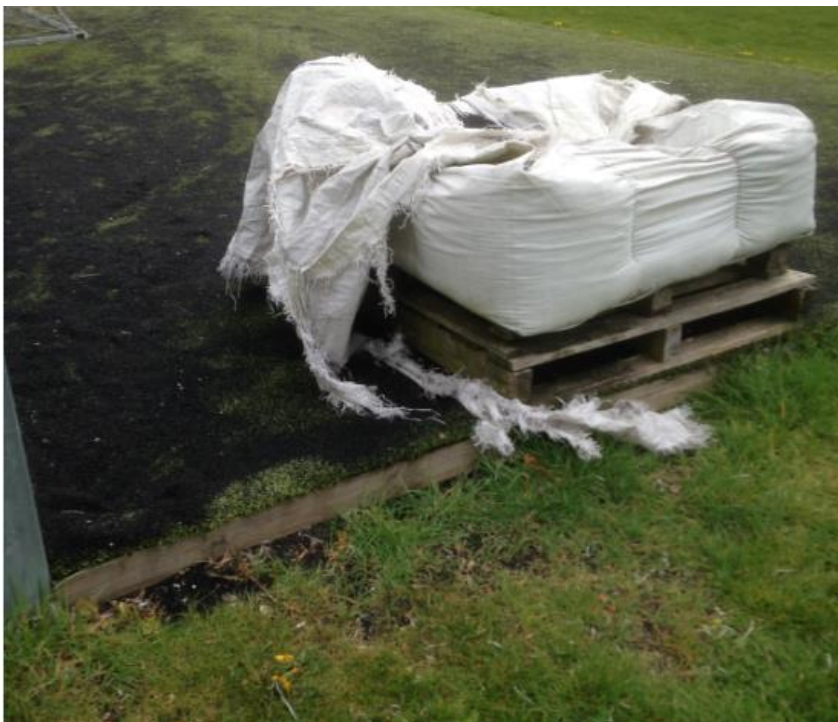
**Billede 6:** Opbevaringsplads for granulat ved Thurø Boldklub, Rolf Krakes 20 A.
