# BRANDTEKNISK RAPPORT VEDR. SVENDBORG KOMMUNE – HESSELAGER PLEJEHJEM

**Dato** : 11-05-2021  
**Version** : 4  
**Projektnummer** : RE33240-001  
**Projektadresse** : Langgade 2, 5874 Hesselager

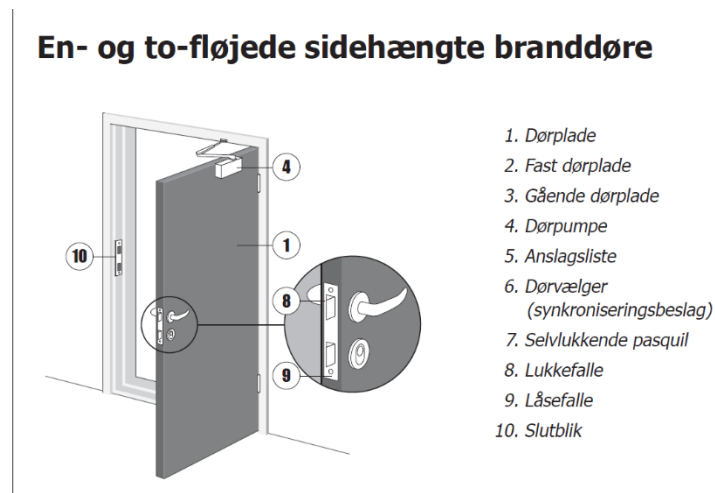
Flugtvejsdøre er forsynet med vrider og kop. Denne kop er ikke tilladt iht. BR95 – kap. 6.10.2 stk. 5, da denne kop ikke betragtes som let betjening, tilsvarende fremgår af Driftsmæssige forskrifter.

DBI vejledning 26 – Branddøre og brandskydeporte. Branddøre skal udføres med låsekasse med lukkefalle og låsefalle. Se illustrationen herunder.
