Svendborg  
Kommune

# Afledte konsekvenser af ekstremnedbør i vandløb og på veje

11. Januar 2024

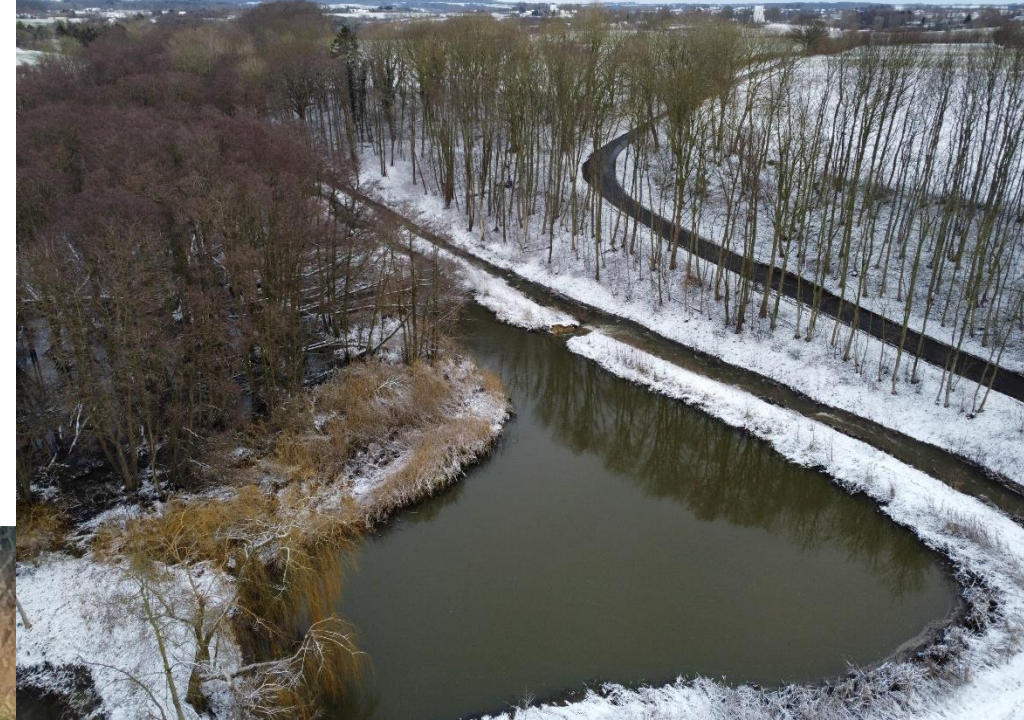
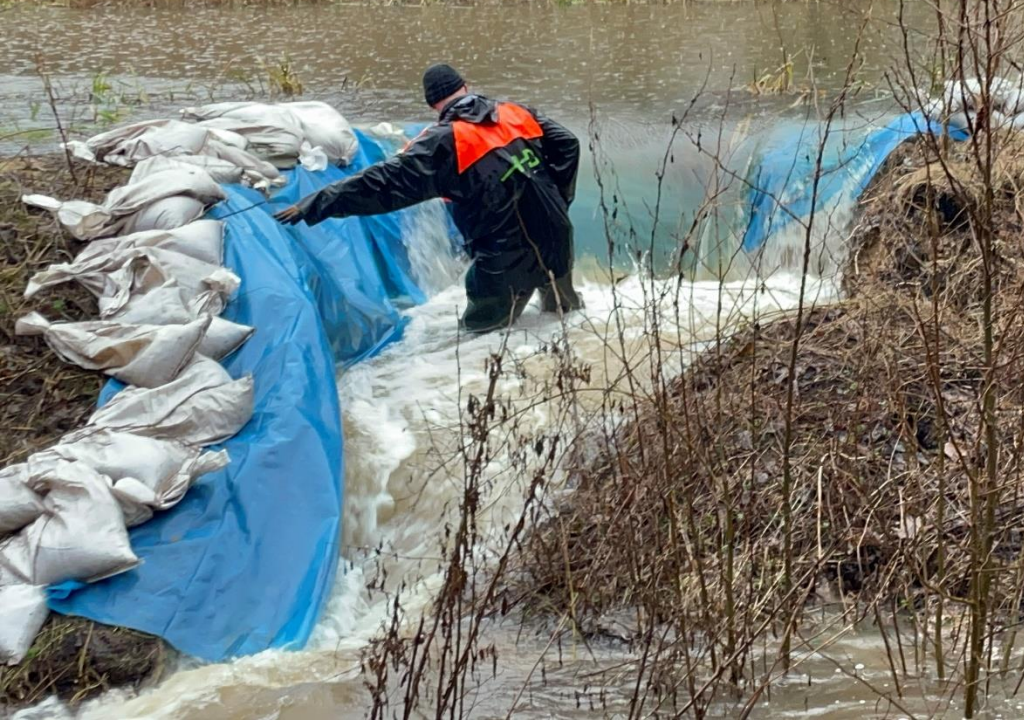
## Syltemade Å, Vestre Mølle: Gennembrud af dæmning ved faunaprojekt

- Kommunen vil få udgifter til justering af projekt og reparation af anlæg.
- Afhængig af årsagen kan kommunen være ansvarlig for lodsejer i forbindelse med oversvømmelse af kælder.

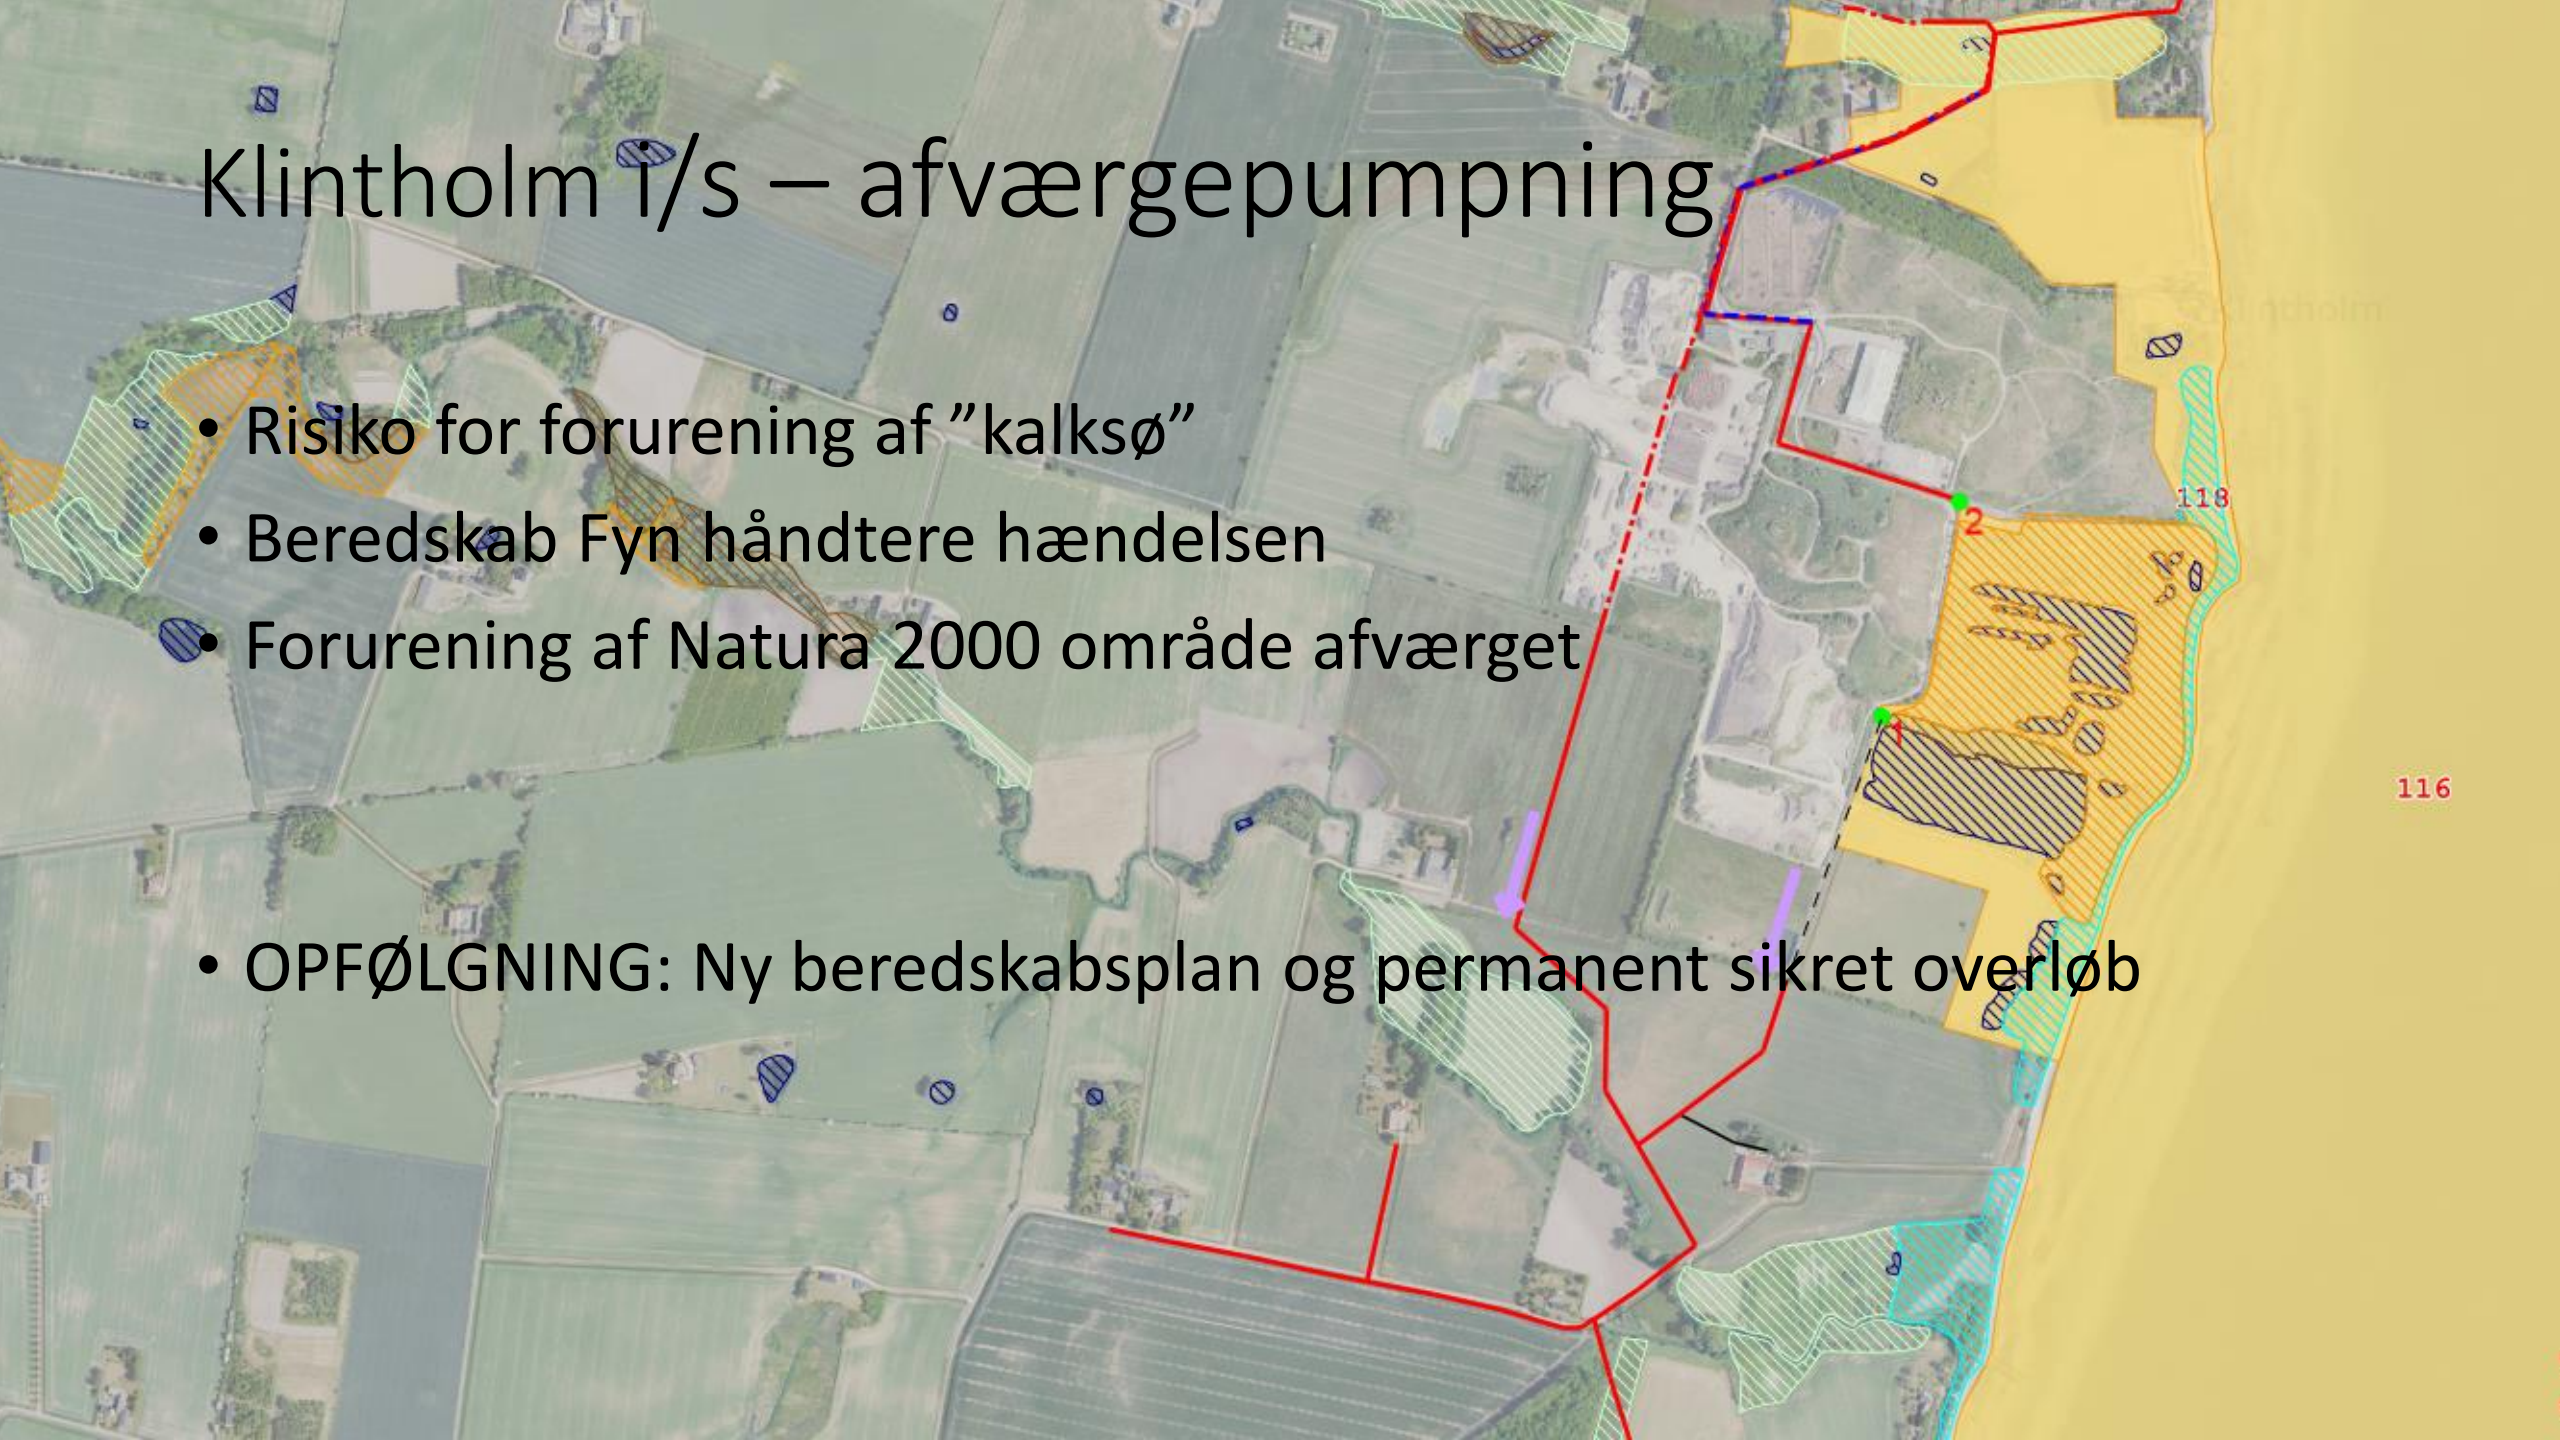
# Klintholm I/s – afværgepumpning

- Risiko for forurening af "kalksø"
- Beredskab Fyn håndtere hændelsen
- Forurening af Natura 2000 område afværget
- OPFØLGNING: Ny beredskabsplan og permanent sikret overløb
