Dato
2024-05-02

BRANDTEKNISK NOTAT **ALDERSRO PLEJECENTER:** **NR 2 (ADMINISTRATION)** **OG NR 4, 6 OG 10** **(ÆLDREBOLIGER)**

Projekt navn **Svendborg kommune – Udredning brandforhold ved 2 plejehjem**
Projektnr. **1100049740 – RDK2021N01473**
Modtager **Svendborg kommune**
Dokumenttype **Notat**
Dato **2024-05-02**
Version **01**
Udarbejdet af **CAM, JCAS**
Kontrolleret af **KRSS**
Godkendt af **KRSS**
Bilag
Bilag 1 – Nr. 2 og 4 -Brandtiltag
Bilag 2 – Nr. 6 -Brandtiltag
Bilag 3 – Nr. 10 -Brandtiltag
Økonomi, Overslagsberegning

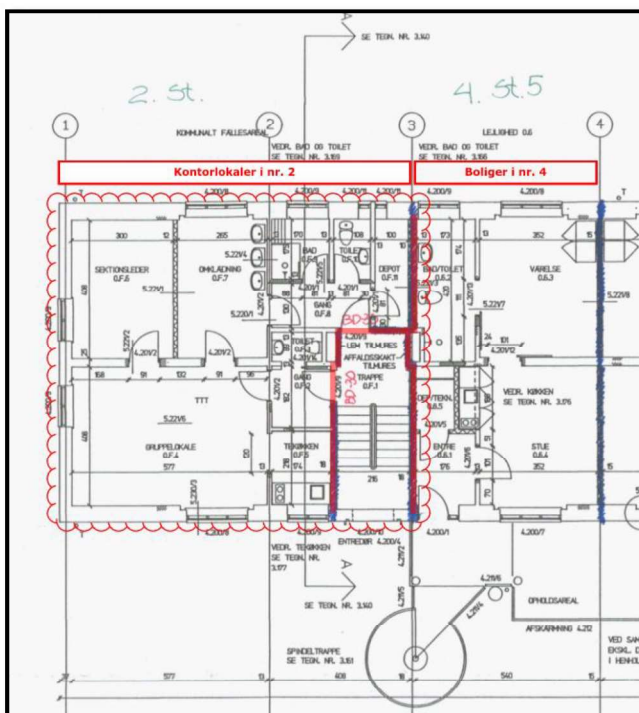
Figur 3 – Kontor - stueetage

Nedenfor på figur 3 ses nuværende brandplan for kontorlokalerne for stueplan – princip gælder tillige for 1. sal og 2. sal.
