Områdefornyelse i Hesselager

Bevaring af byens huse

Kriterier for støtte

Svendborg
Kommune

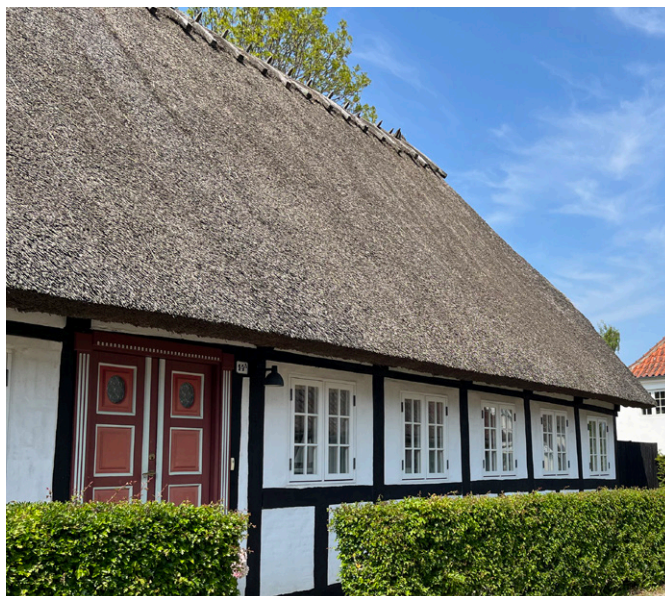
Klassisk bindingsværkshus

Det danske bindingsværkshus er en langtidsdeltager i dansk byggetradition. Bindingsværkshuset har været med helt fra jernalderen. Frem til ca. 1930 blev der stadig opført nye bindingsværkshuse. De fleste tilbageværende ejendomme i Danmark stammer fra 1700-tallet og fremefter.

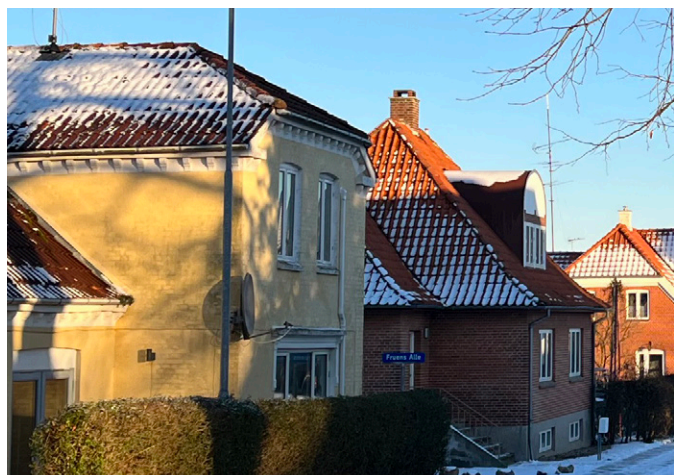
Bedre Byggeskik Huse på Tjørnevej

Det mest gennemgående træk for Bedre Byggeskik husene er de halvvalmede tage med høj hældning og en enkel men flot muret taggesims (dvs. uden udhæng). Der ses også kvadermurede hjørner på Bedre Byggeskik huse, men det er ikke generelt.
